史跡 高知城跡

追手門東北矢狭間塀石垣改修工事調査報告書

2014.8

高 知 県 教 育 委 員 会
(公財)高知県文化財団埋蔵文化財センター

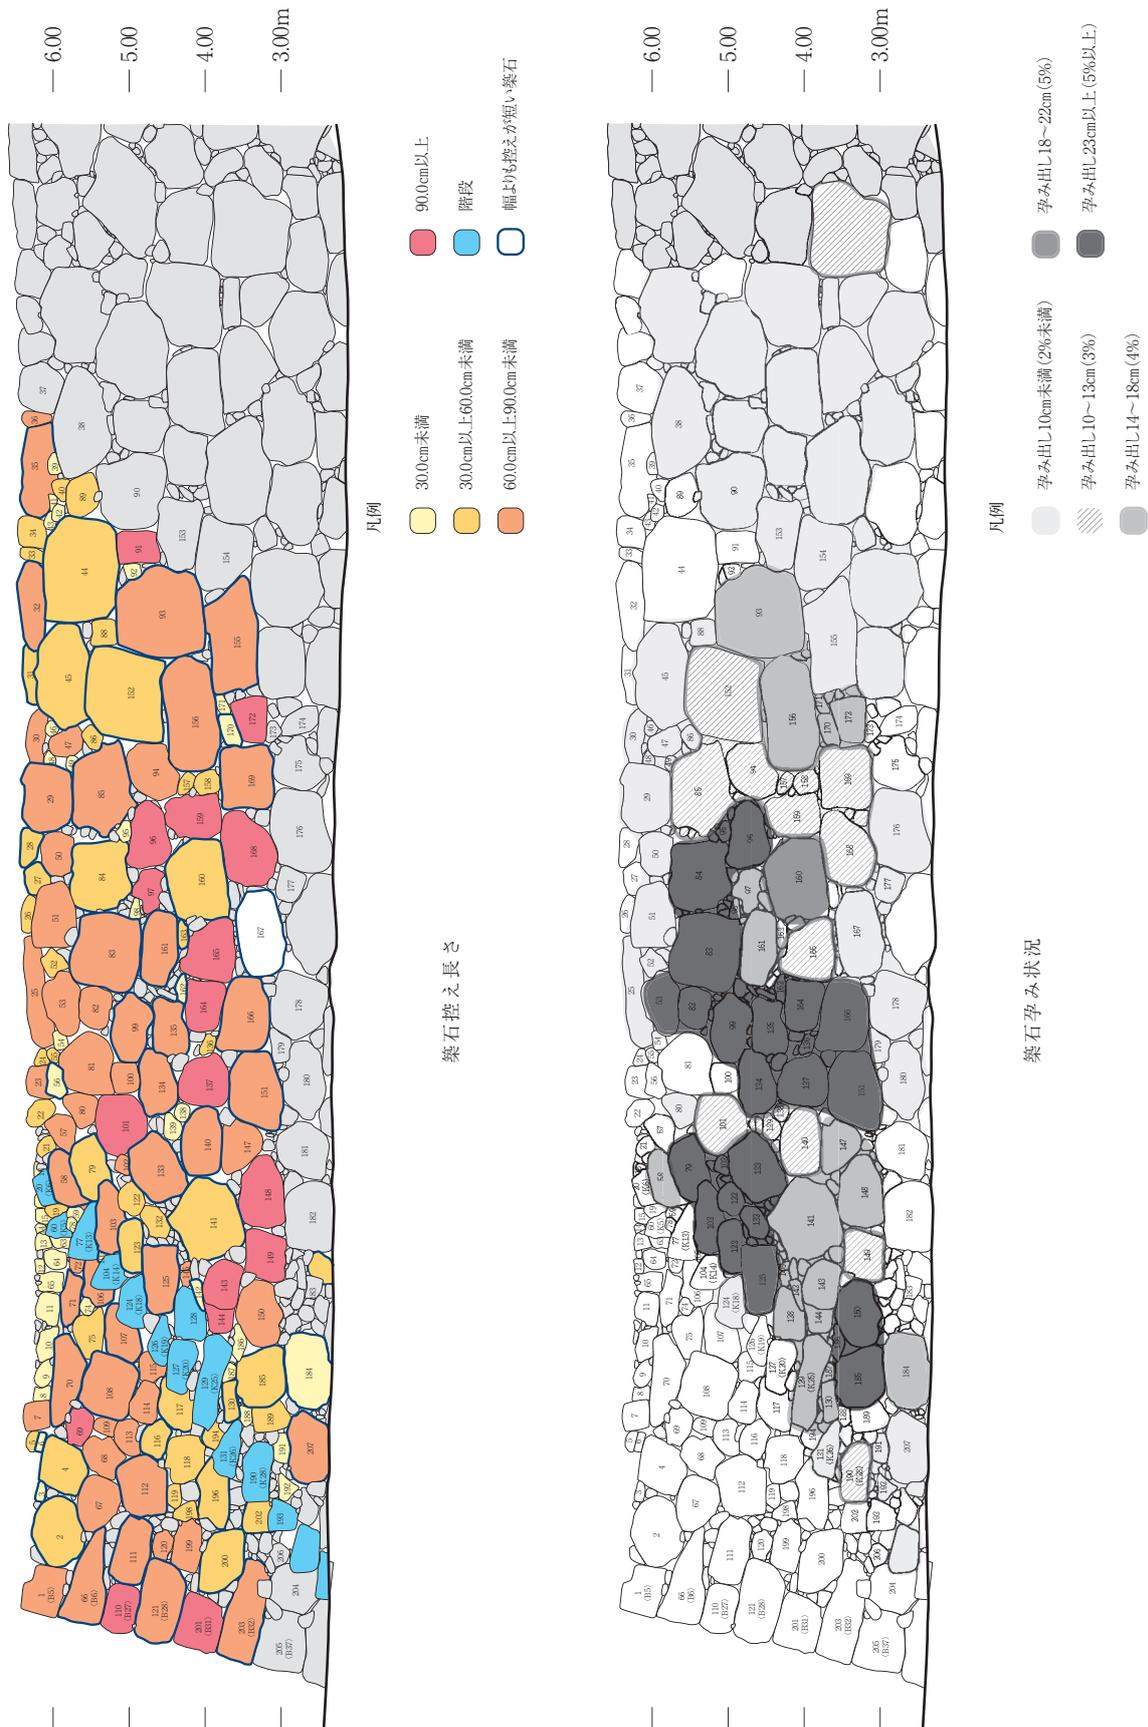
図25 石垣築石控え長さ及び孕み状況図

平成15・23年度に実施された試掘調査では石垣背面のほとんどが盛土であることを確認していた。今回解体調査を進めていくと、石垣裏は雨水等の排水に重要な裏込め石の幅が狭く、そのほとんどは盛土であったことがわかった。また、西面石垣の北側と南側では裏込め石と盛土層に違いがみられた。天端については築石裏は盛土のみであったが、二段目以降は南側石垣においては裏込め石が確認された。北側においては裏込め石の確認は石垣列三段目からで、南北で裏込め石に差がみられた。さらに背面盛土の観察では、北側と南側では盛土の状況に違いがみられ、盛土のⅧ・Ⅸ・Ⅺ・Ⅹをオリジナルの盛土と考えると南北では最低2回以上の盛土の改修が行われているものと考えられる。改修の年代等については、出土遺物に乏しく不明である。また、特に孕みの著しい階段近くの築石背面を確認すると、築石裏には約60～80cm幅の裏込めが認められたが、これらの裏込め石は突き固めが不十分であり、盛土の流入がみられた。また、築石は控えが短く、築石下には支持する介石があてがわれていないなど、孕みの要因と思われる状況を確認した。三ノ丸の石垣改修工事では石垣の孕みや歪みの要因として、築石外面では認められない内部での胴割れが多くみられた点、その亀裂に植物が繁茂し割れを進めていること、さらに築石を支持する介石が認められる築石が少ないこと、裏込め石の充填幅が狭くさらには盛土の流入により裏込めの排水機能を低下させていることが判明している。今回の追手門東北矢狭間堀石垣の解体調査においても、裏込めの幅が十分ではないことや裏込め石間に盛土の流入がみられるなど、三ノ丸と共通する点が見受けられ、石垣の孕みの要因になっていた事が明らかとなった。

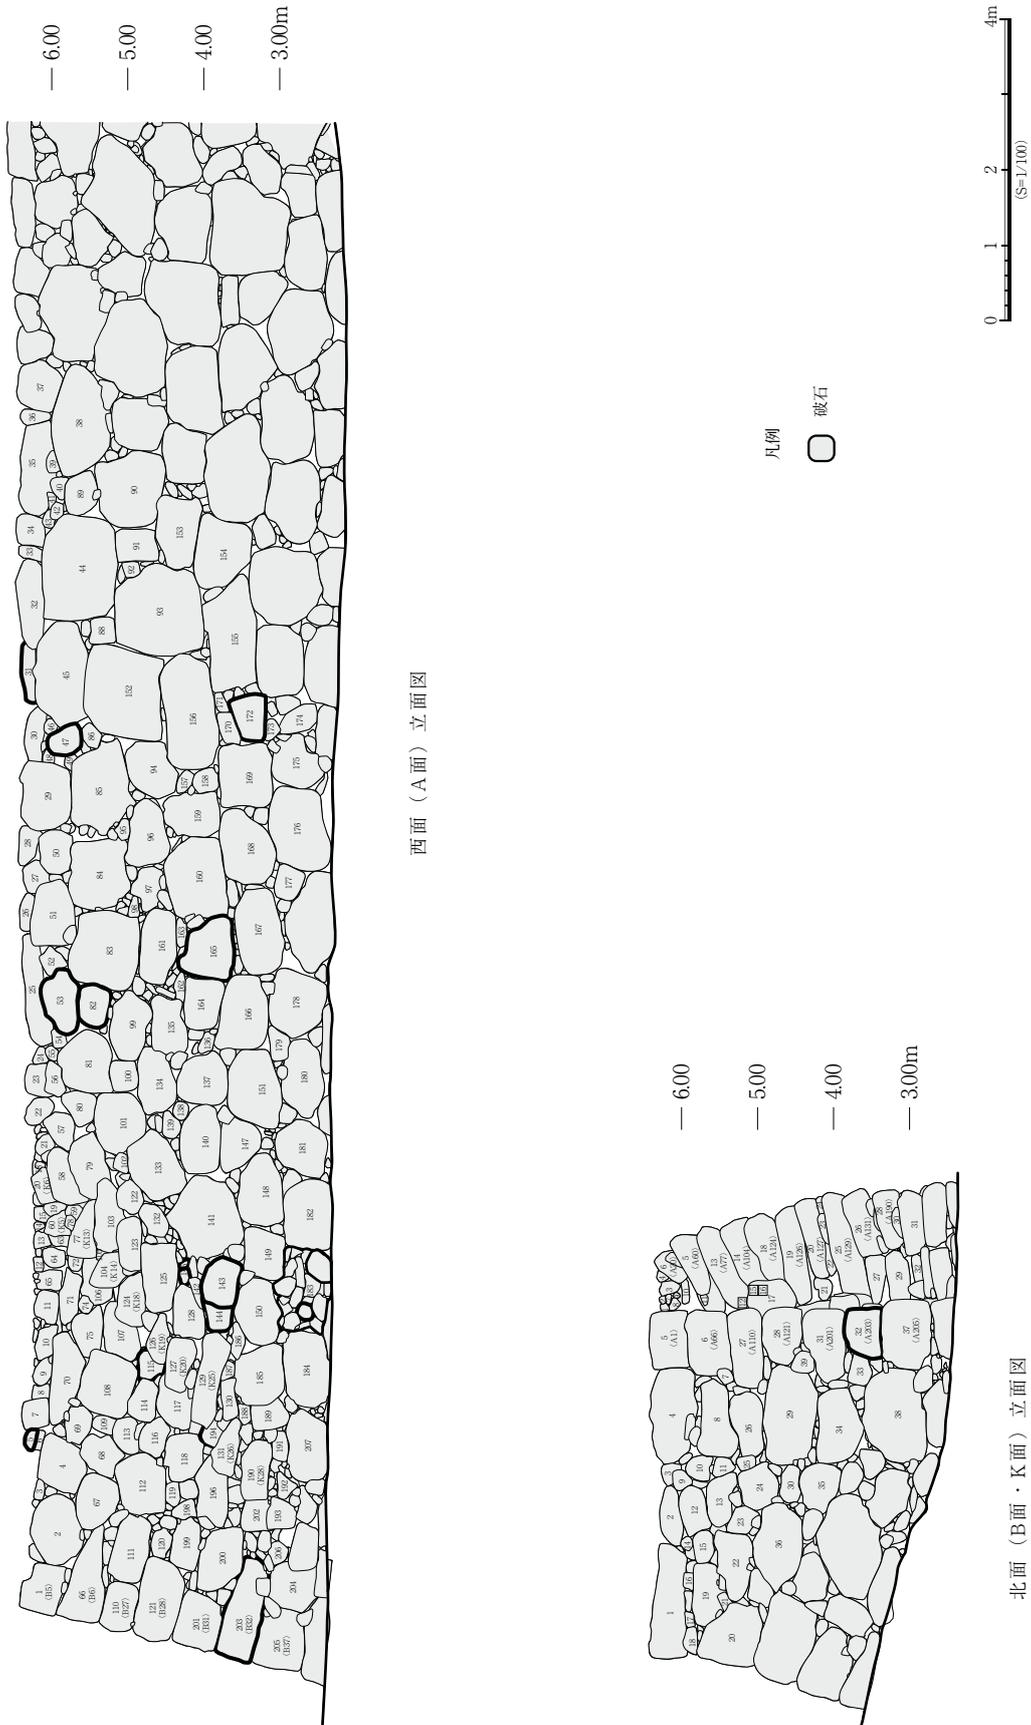
图26 石垣破石位置图

築石の破石は15石余りを確認した。破石の殆どはチャートで、その他には石灰岩2石と砂岩1石が認められた。築石のなかには解体前に割れ部分を目視できたものもあったが、解体を進めていくと、胴割れをおこしている石が確認された。さらに破石のなかには割れの部分に植物が繁茂していた場合もみられた。解体範囲の最終ラインのA183築石は胴割れをしており、割れた石面部分に花崗岩やチャートの割れ石をモルタルで貼付けていた。

新補石の採用にあたってはシュミットハンマーによる圧縮強度試験を実施し、破石と同等以上の強度を有する石材だけを採用した。

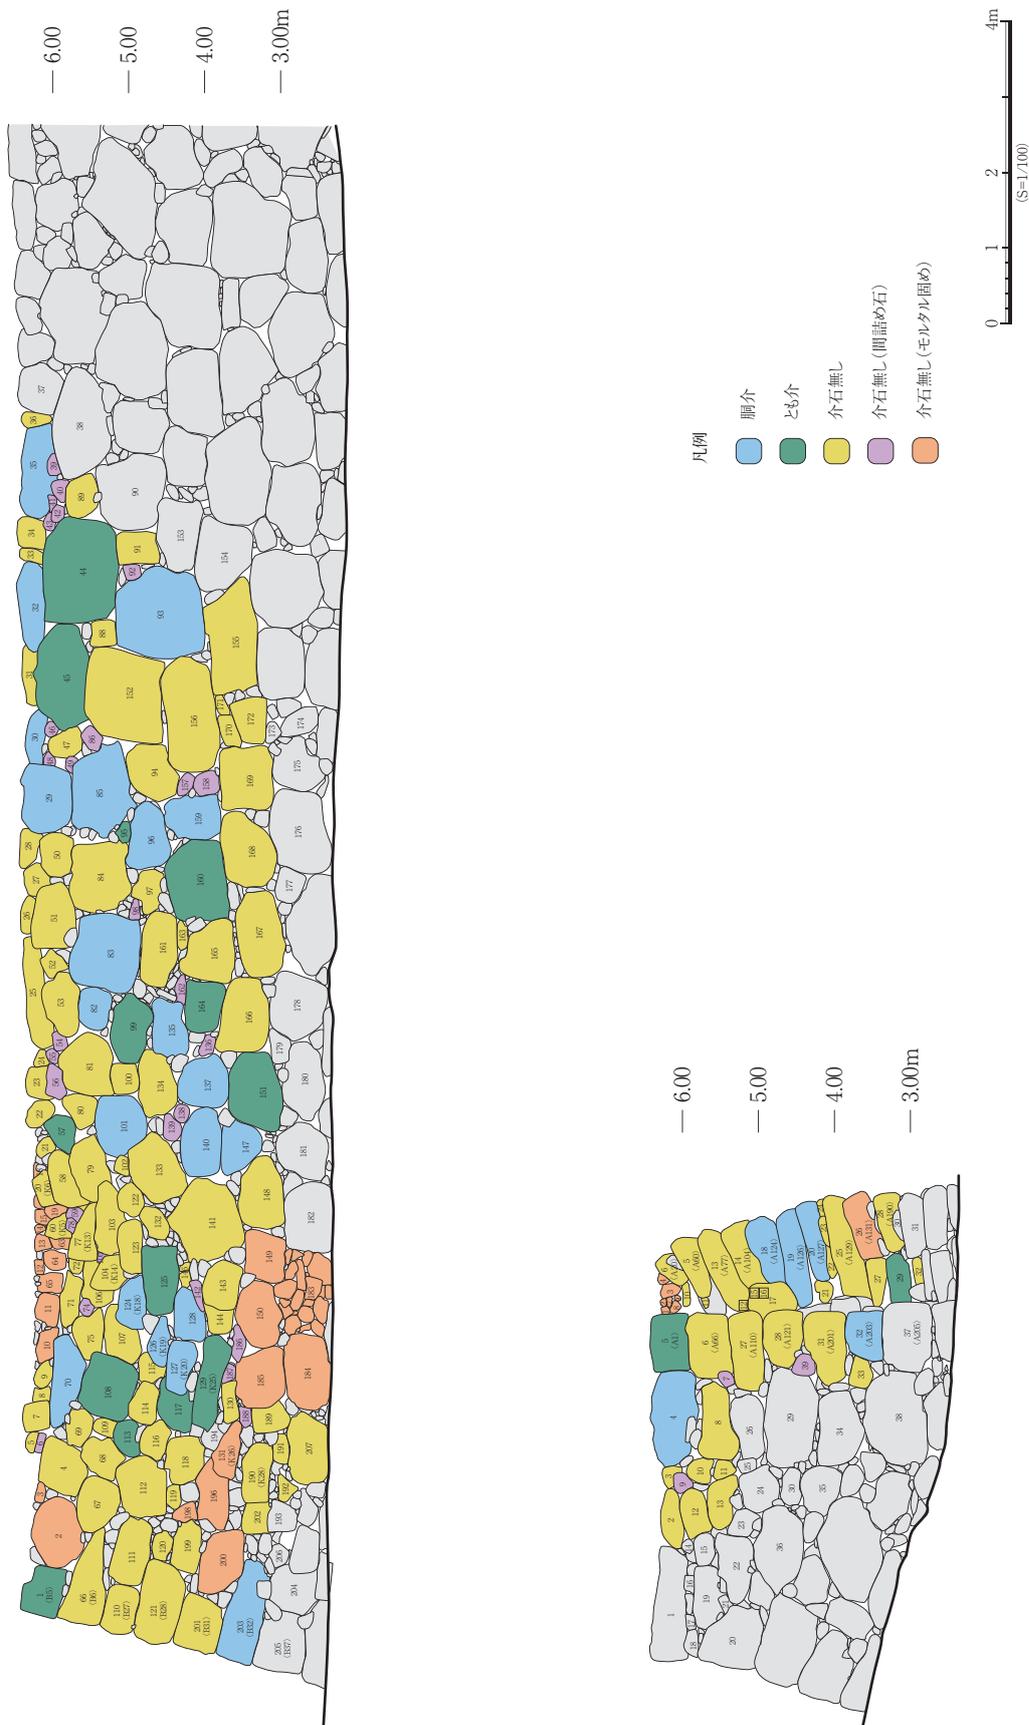
図29 介石状態図

また、これら破石には隅石のA203とA82を除き、介石等を確認することはできなかった。築石の解体に伴い、介石等があてがわれているかの確認もあわせて行ったが、解体を進めると殆どの築石には介石があてがわれていない状態であった。

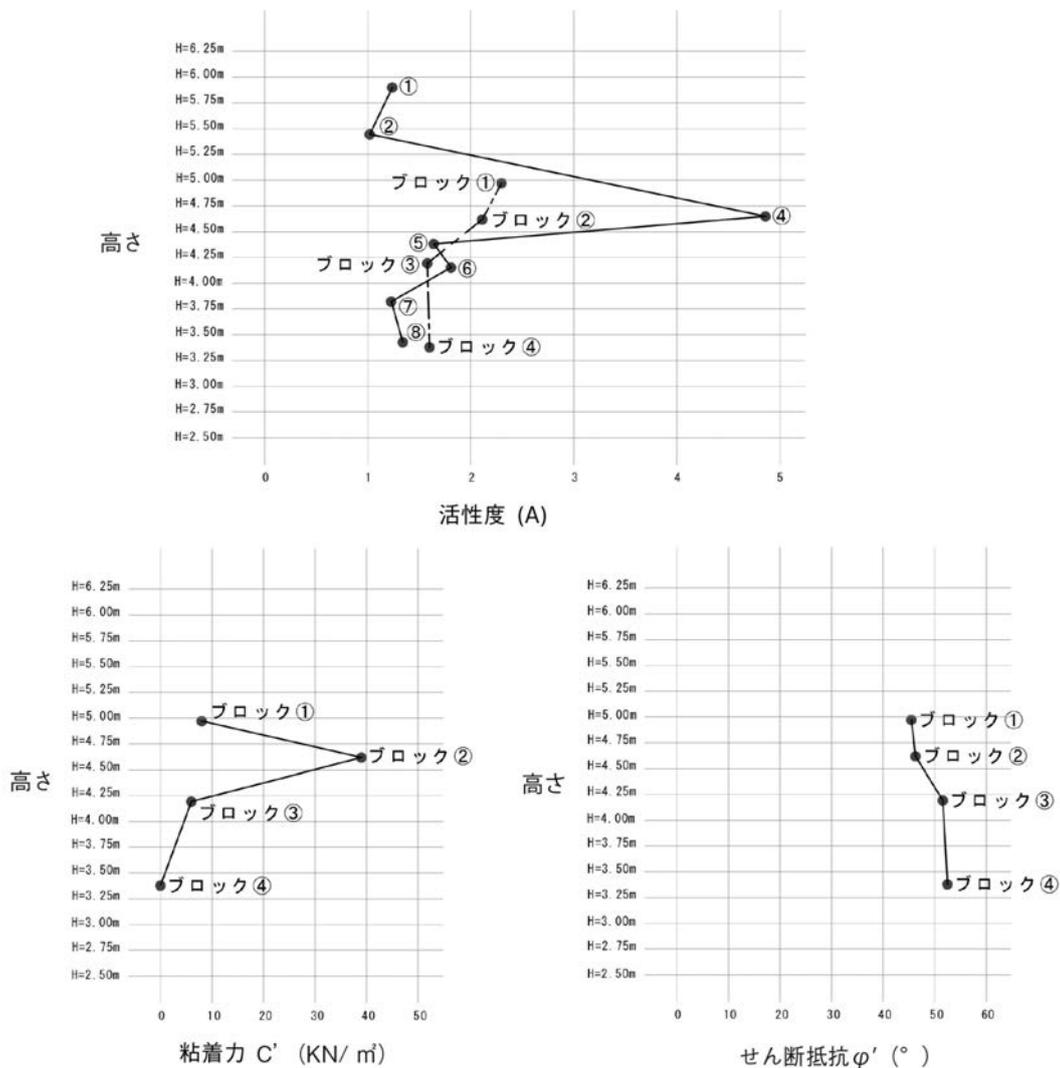
図40 盛土試料(活性度・粘着力・せん断抵抗)数値グラフ

試験の結果、極端に低い数値はみられなかったが、盛土上層は雨水の影響もあり活性度は低い状態であった。また、盛土中層はやや高い数値があるが下層では低い数値結果が得られた。せん断特性では下部の粘着力が低いことから、盛土下層が劣化したことによる強度の低下が考えられた。

石垣背面盛土がどの程度劣化しているのか把握するため、各試料の物理試験を行い活性度を調べた。活性度とは、粒径0.002mm以下の粘土含有量に対する塑性指数(I_p)の比をいい、数値が低いと劣化した状態であることを示す。各試料の活性度は、いずれも1以上で極端に低いものはなかったが、盛土高さによって若干の差が生じている。盛土上部は、雨水が浸透する量も多いことから、粘土が溶け出して活性度が低くなる。当該地の地形から、下に向って数値が上がっていくと想定していたが、下部よりも中央付近の数値が高くなった。盛土中央と下部に時期差があるのは不明であるが、せん断特性で下部の粘着力が低いことからしても、盛土下部が劣化したことにより強度が低下したと考えられる。不攪乱試料のせん断抵抗は、比較的高い数値であったが、先にも述べたように盛土下部における粘着力が低い。締固め特性で得られた最大乾燥密度は、石垣背面での盛土を行う際の締固め基準とする。

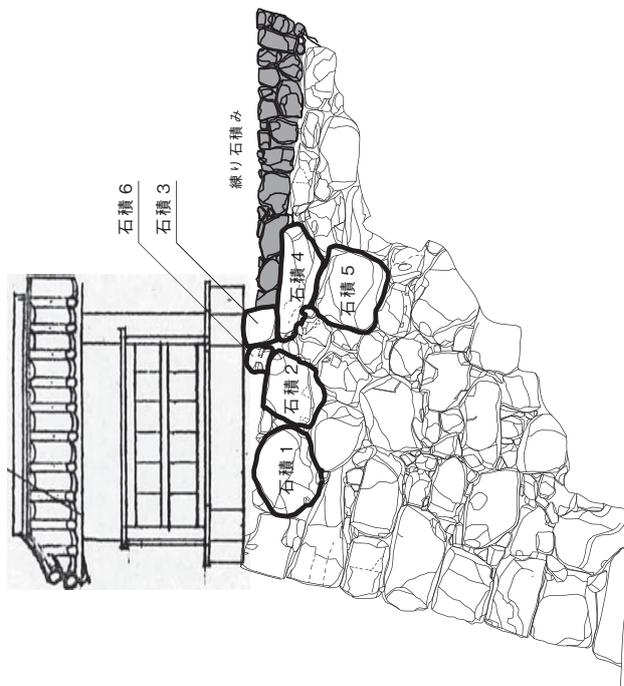
西面北端立面図

明治期の写真と解体前の石垣を比較すると、積石3と塀との関係は、変わっていないようにうかがえる。一方、積石1および2は、塀の土台から離れ、隙間に積石6が入られている。石垣の変形にともなう、天端石が沈下したための措置と考えられる。積直しに際しては、積石1および2の据え直し高さは、塀の土台下を目安とする。積石6は、後世のものとして判断して、解体前の位置には再利用しないものとする。また、練り石積みであった部分については、石垣背面盛土とのとり合いを考慮して、破石の転用および新補石にて積み足すこととする。

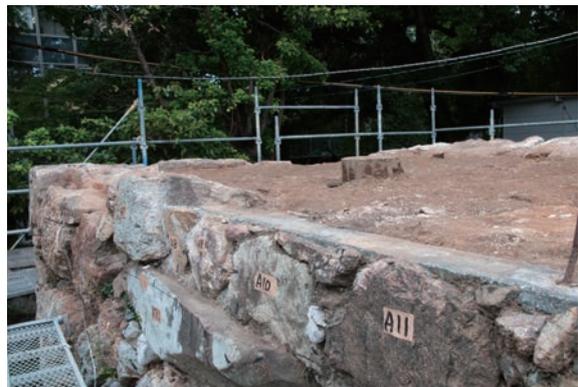
⑱天端の仕上げ3

後世に形を変えられたと考えられるが、当時の状態は不明である。土砂の流出を防ぐため積直しの仕方について石垣専門会議で議論された。その結果、練り石積み部分については破石の転用したものか新補石にて積直しを行うこととなった。

東北矢狭間塀の土台下の高さを目安に据え直しを行った。練り石積み部分については破石の転用石で積直しを行った。

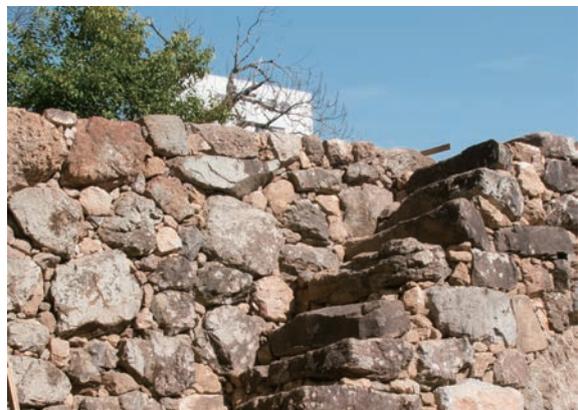
⑲東側石垣間詰めめの充填

今回石垣改修工事を実施しなかった東面の石垣については、間詰石が抜けている箇所が多数みられたため、石垣の安定性を考慮し、新しく間詰石を充填し補強を行った。

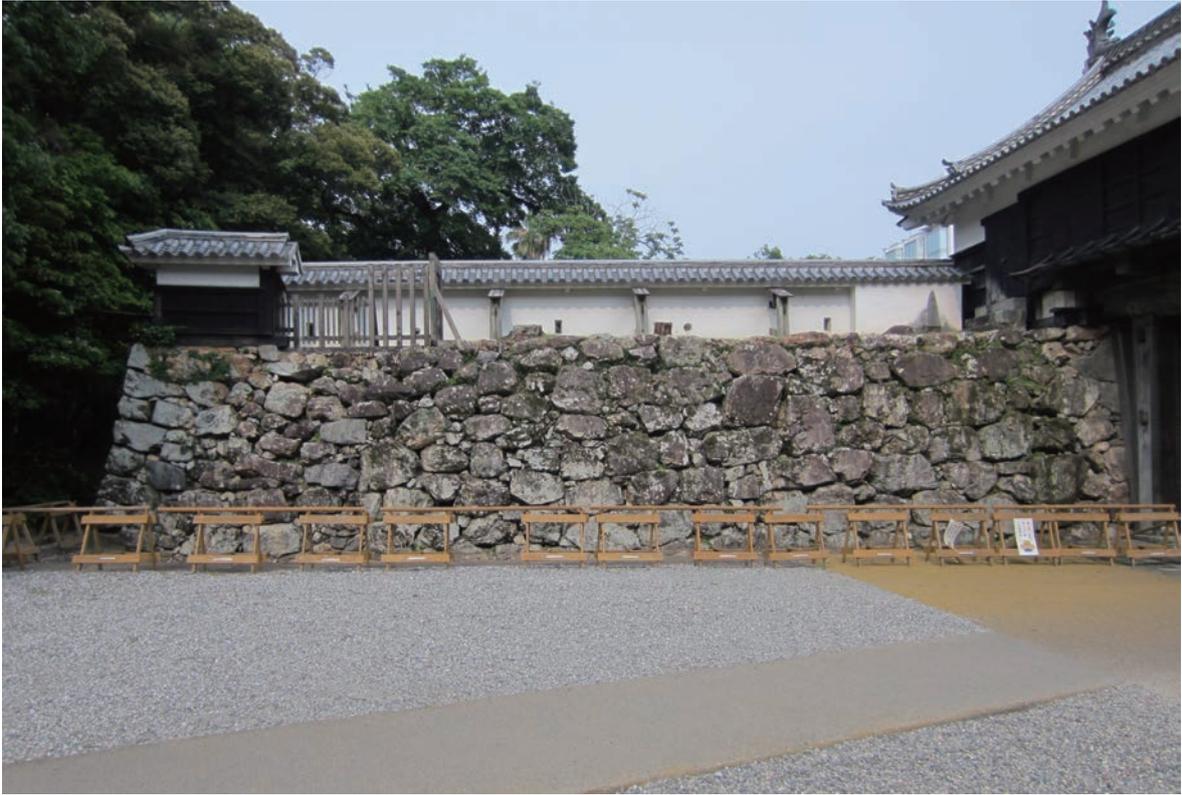
追手門東北矢狭間塀石垣改修前大型土囊設置前写真(西より)

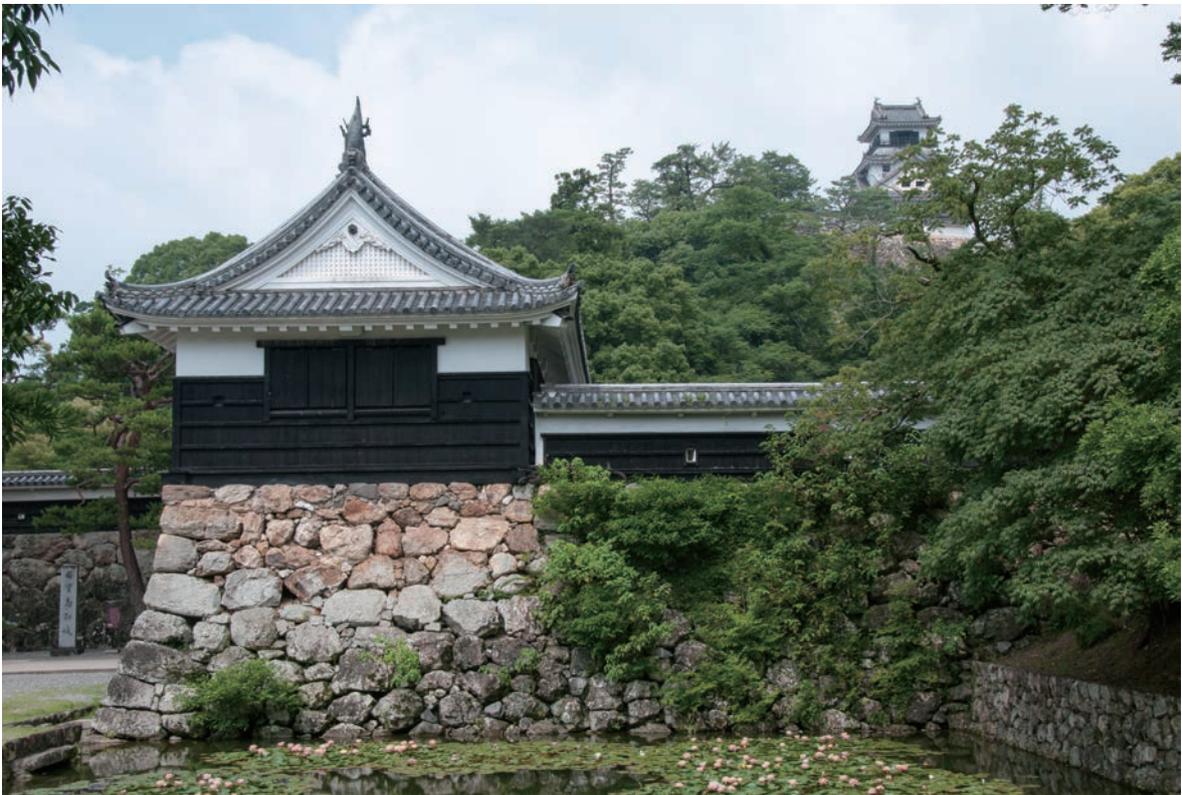
追手門東北矢狭間塀石垣改修前写真(東より)

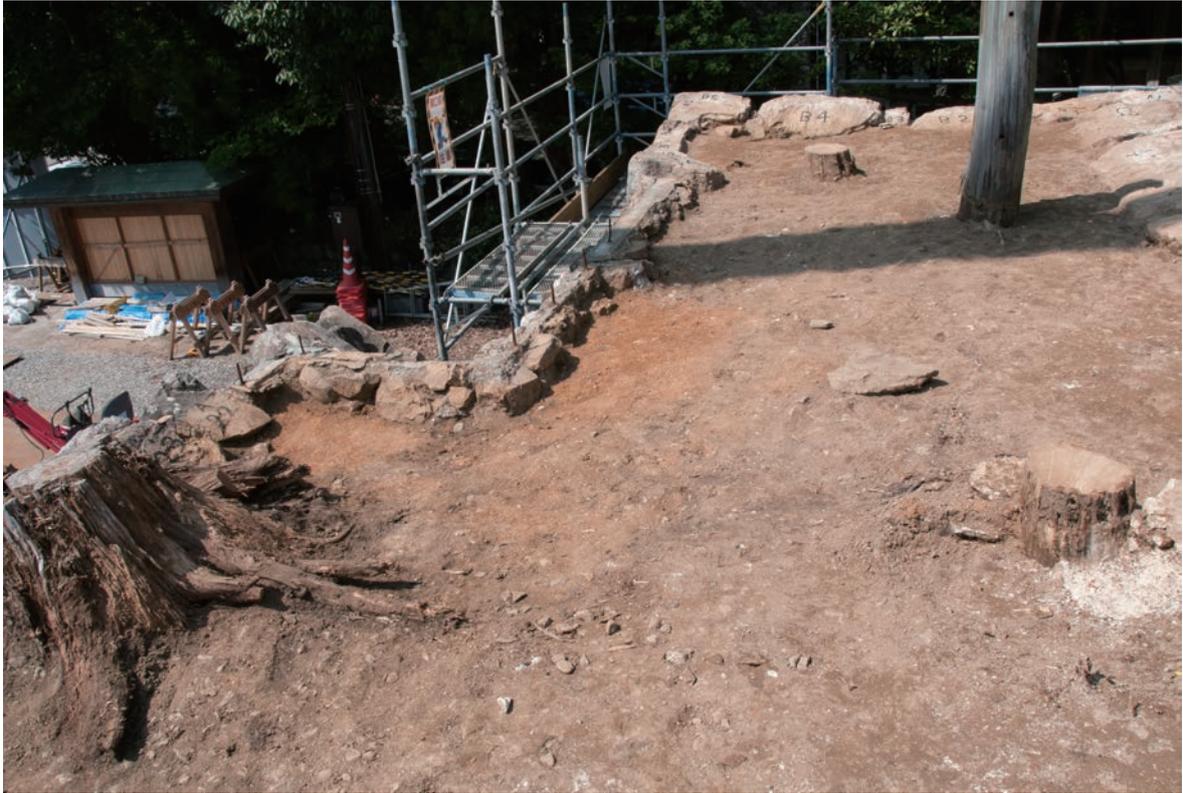
上部練り積み背面の状態(南東より)
