# 史跡 高知城跡

高知公園西ノ丸西側石垣改修工事に伴う調査報告書

2023.3

(公財)高知県文化財団埋蔵文化財センター

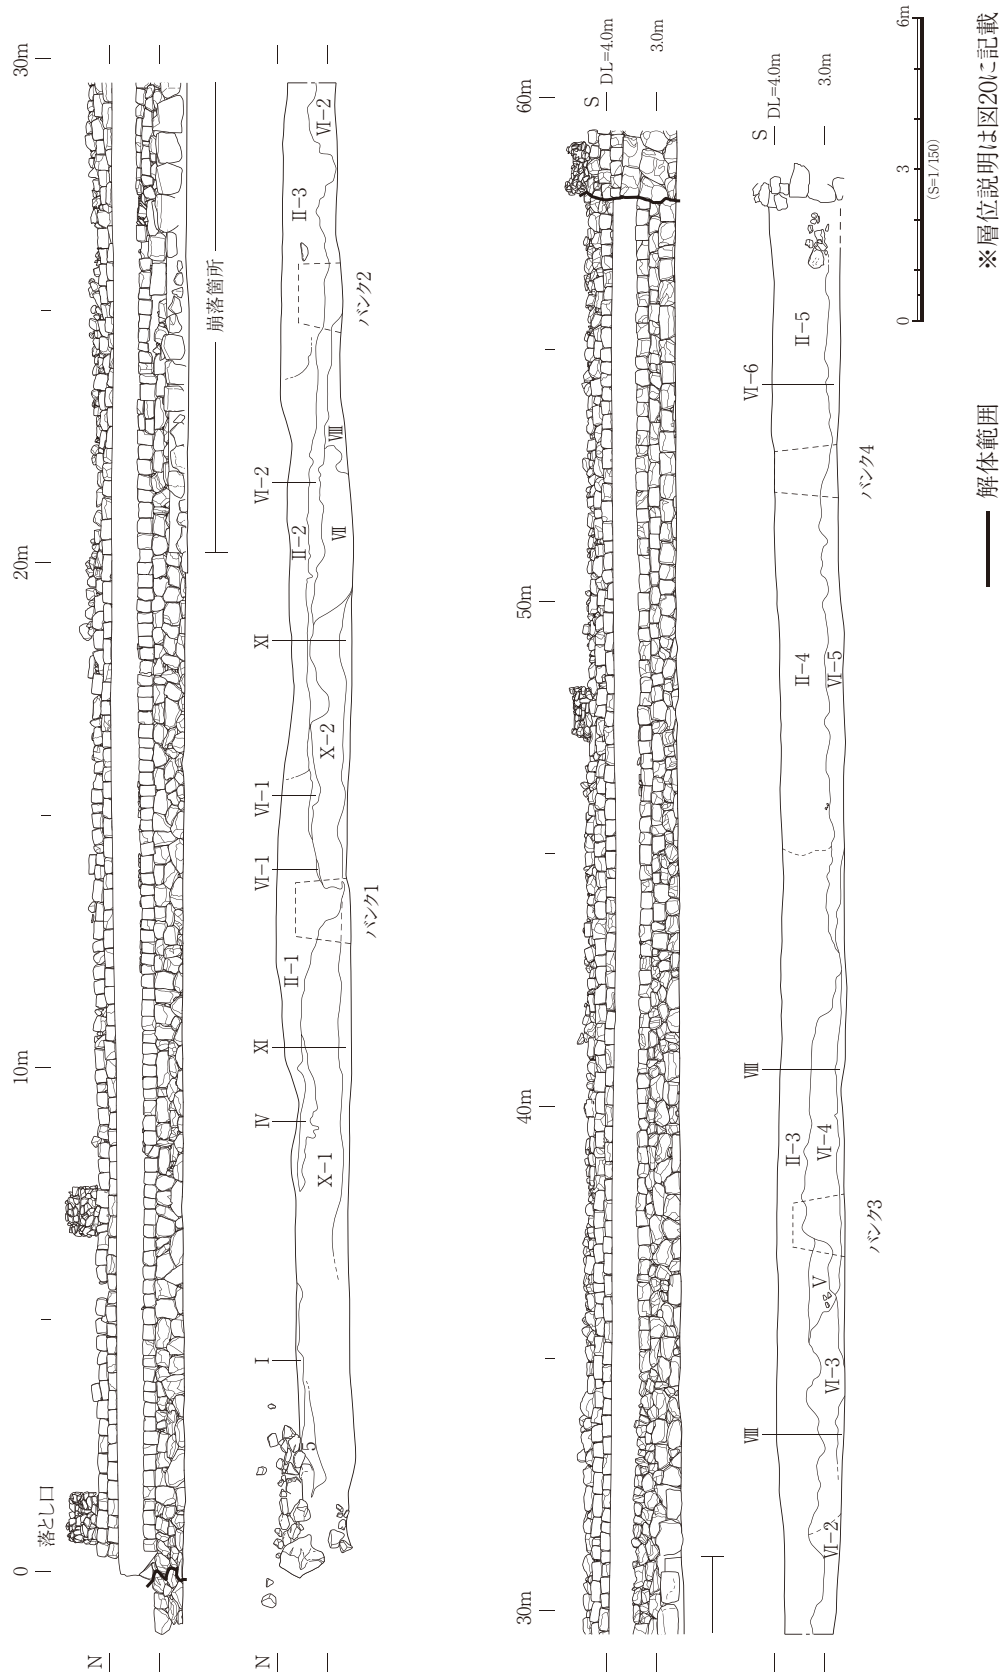
図17 B区石垣及び背面セクション

崩壊箇所の上部には高さ50～60cm、厚み8cmのコンクリート壁が設置され、その上面には整地土の補強と考えられる割石が数段積まれており、さらに桜等の植栽等がされていたが、石垣解体調査に先立ち桜と榎の剪定及び抜根を行った後で、石垣の崩落箇所背面にトレンチを設定し、調査を実施した。トレンチ調査(B区TR-1)の結果、桜の木根の一部が崩壊石垣裏側まで至っていた。

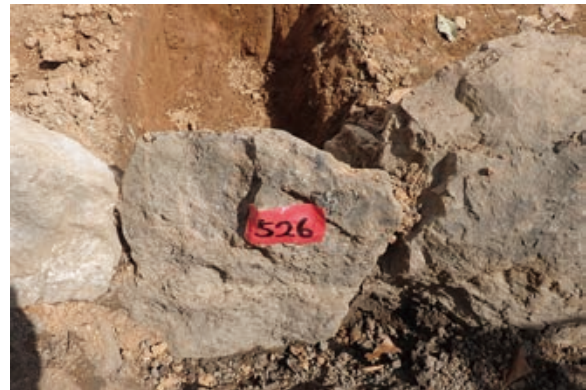
石垣の安定性を考慮して、破石で再利用が不可能な築石は交換した。また、築石の内、控え等が短く、石垣の構造上問題ある築石についても、検討の結果、新補石に交換することとした。

控えが極端に短い築石（526）

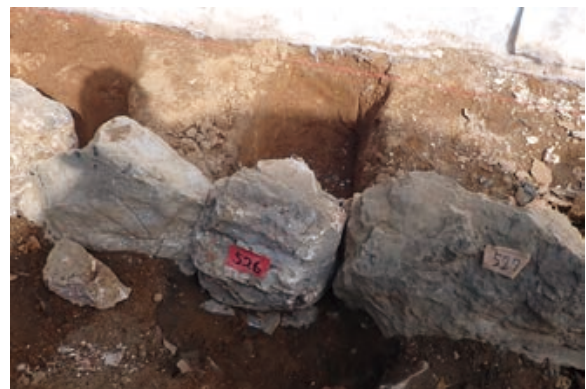
控えの長さを十分にとった新補石（526）

割れ石(破石)や控え等が短く、石垣の構造上問題のある築石については新補石に交換し、問題点を取り除いた。控えが短い築石については、控えの長さを十分にとることで石垣の安定性を図った。

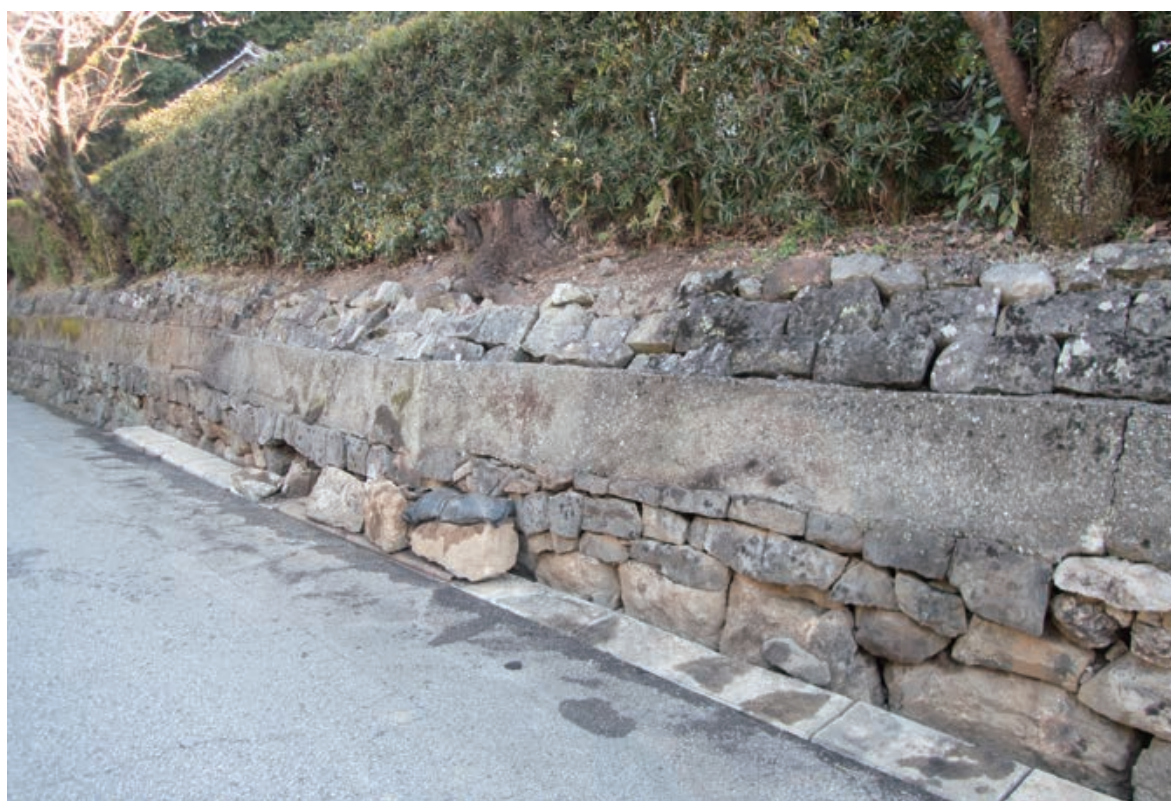
今回改修工事を実施した西ノ丸西側の石垣では、令和2年6月に降雨の影響と考えられる崩落が発生した。崩落原因は、石垣の裏込め幅が十分でなく、上面の樹木根の侵入や背面の盛土の沈下が生じていたところに、降雨の影響で背面から押し出されたものと推定される。崩落箇所以外においても石材の緩みや孕み出しが確認され、同様の崩落が生じる恐れがあったため、前後の石垣を含めた解体・積み直しが必要となった。崩落箇所は交通量の多い市道に面しており、崩落が拡大すれば通行車両に重大な影響を及ぼすことが懸念された。そのため、崩壊が発生した直後に応急対策工事を発注し、崩落した石を撤去、U型側溝で水路の通水断面を確保したうえで大型土のうを配置し、石垣の崩落拡大を防止した。また、法面をブルーシートで覆い、雨水の浸透による崩壊抑制を図った。

高知公園西ノ丸西側石垣崩落箇所風景（南西より）

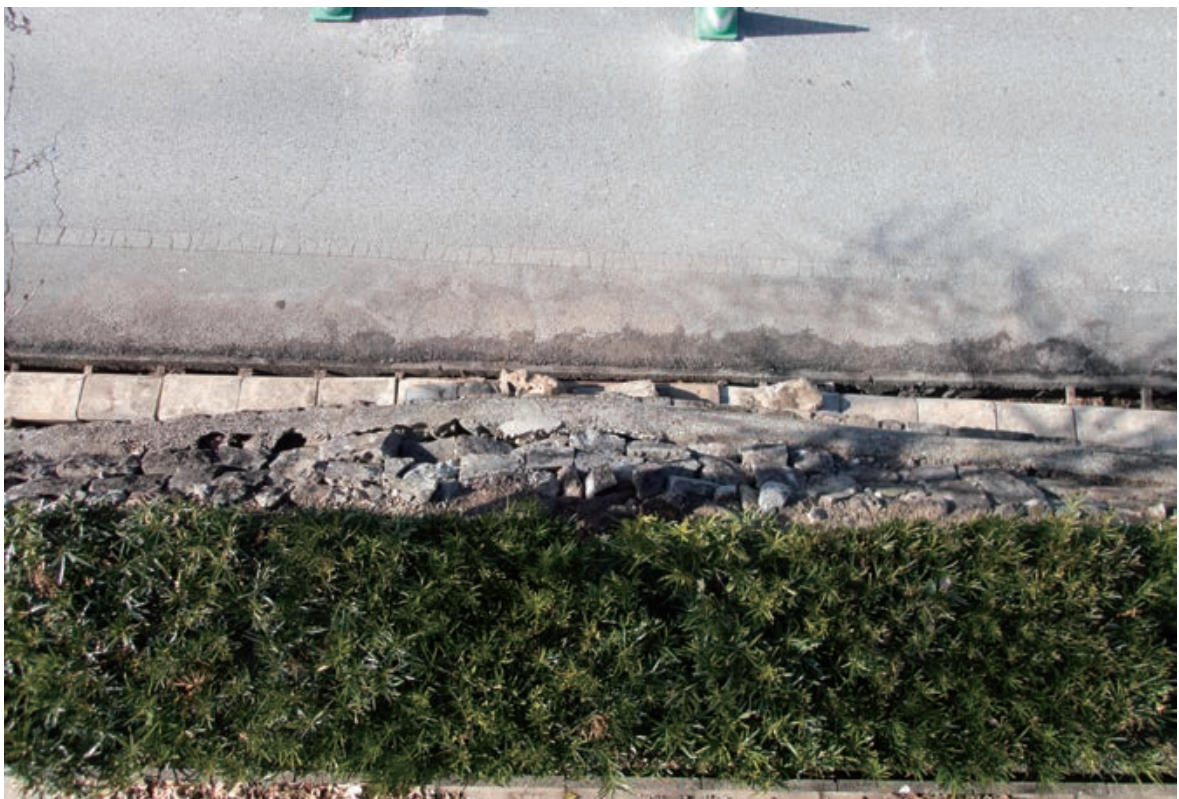
西ノ丸平場から見た崩落箇所の状態（上空より）

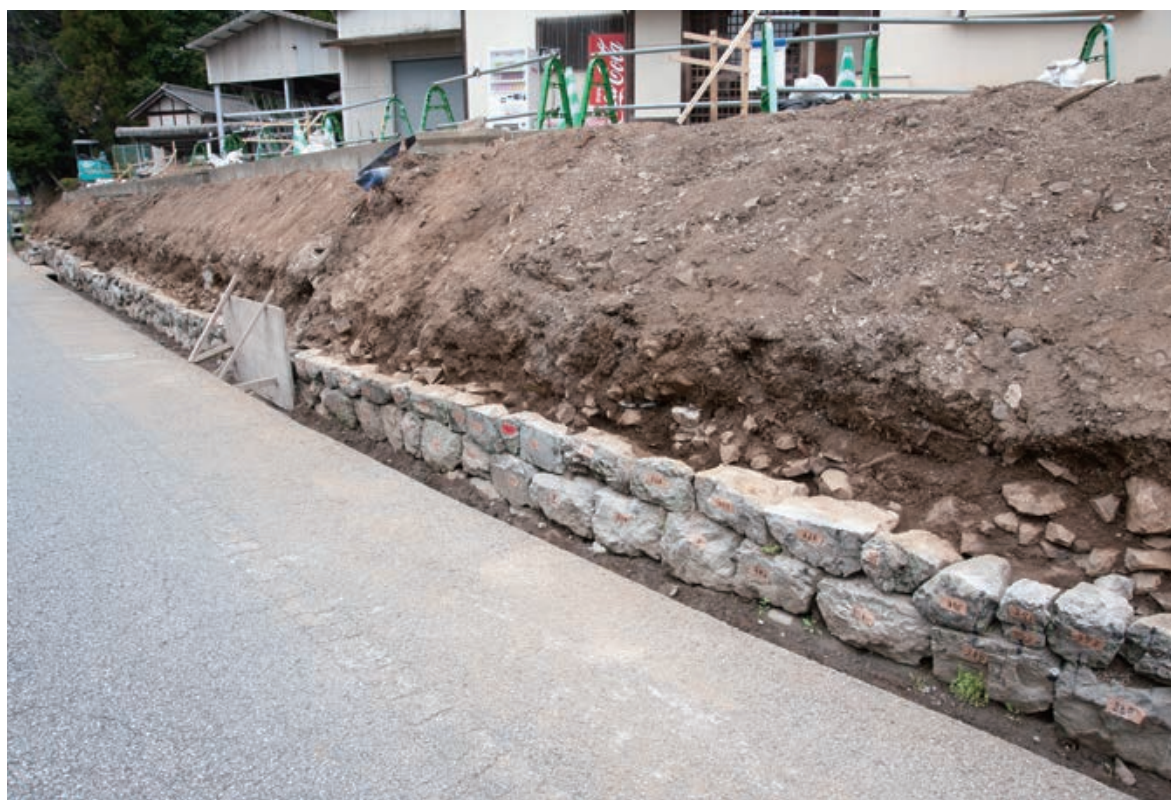
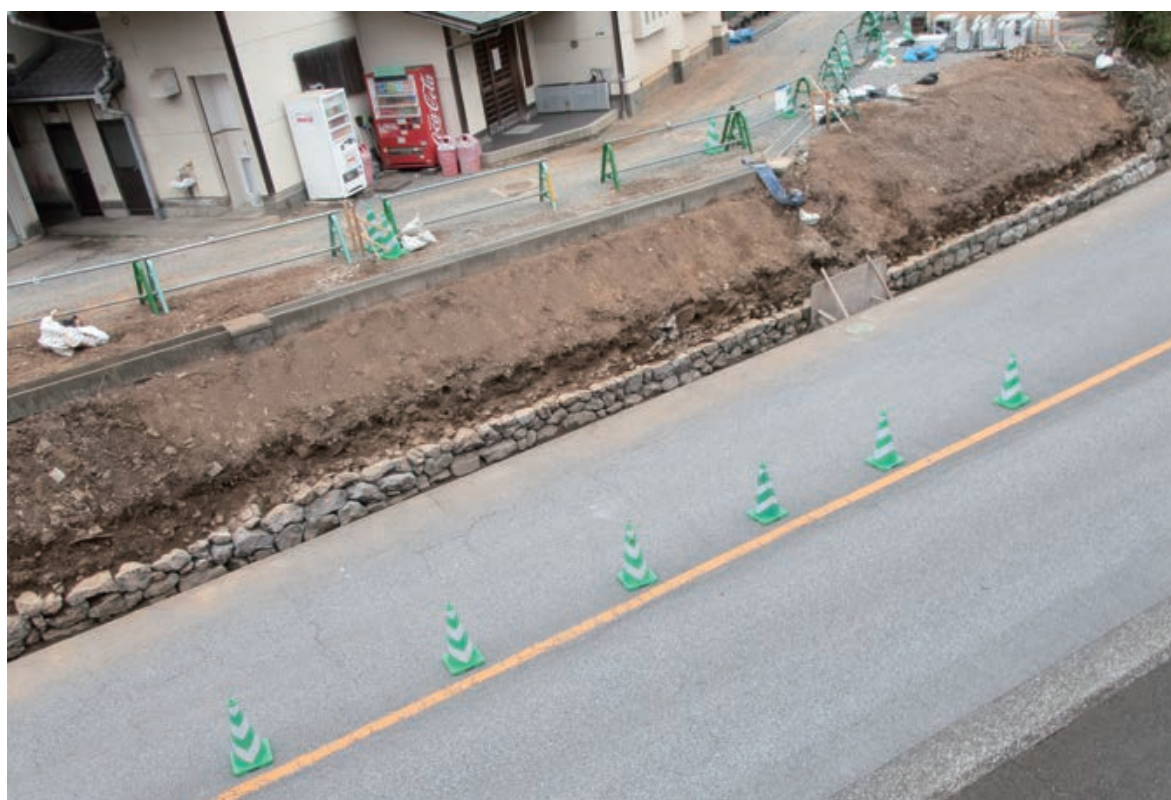
解体した2段目石垣は、築石番号213～382に該当する。石材にはチャート、砂岩、石灰岩が使用されており、築石の大きさは高さ10～90cm、幅が15～70cmとばらつきがあり、その形態も不揃いである。築石の裏側は裏込めが施され、その幅は20～40cmを測る。裏込め石には同石材の割石が使用されているが、裏込め内には背面盛土の流入が著しい状態であった。これら解体した築石の内9石に割れや亀裂が確認された。石材はチャートが8石、石灰岩が1石であった。割れあるいは亀裂を確認した築石の中には、築石面の寸法に対し、控えの長さが短いものがみられた。

B区コンクリート壁下2段目解体石垣検出状態1(南西より)

B区コンクリート壁下2段目解体石垣検出状態2(北西上空より)

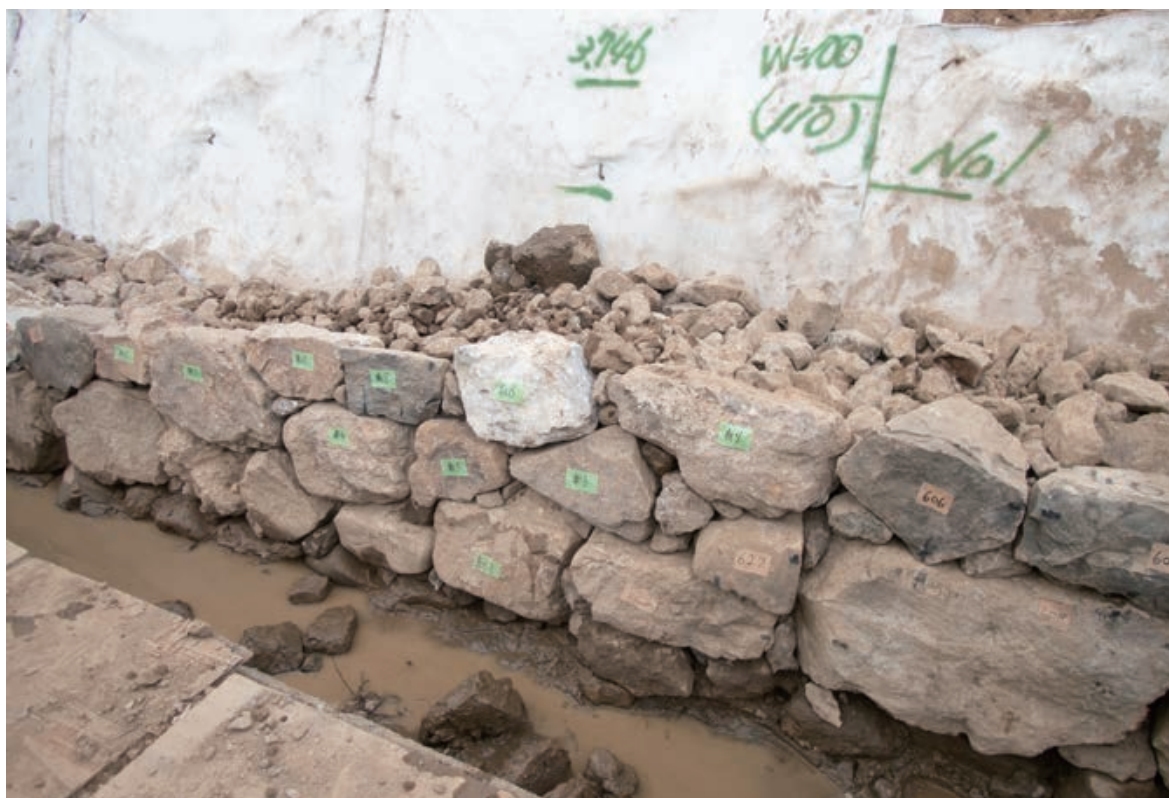
石垣崩壊箇所積み直し状態(南西より)
