高知県埋蔵文化財センター発掘調査報告書第130集

上ノ村遺跡Ⅵ

波介川河口導流事業に伴う埋蔵文化財発掘調査報告書Ⅷ

高知県教育委員会
(財)高知県文化財団埋蔵文化財センター

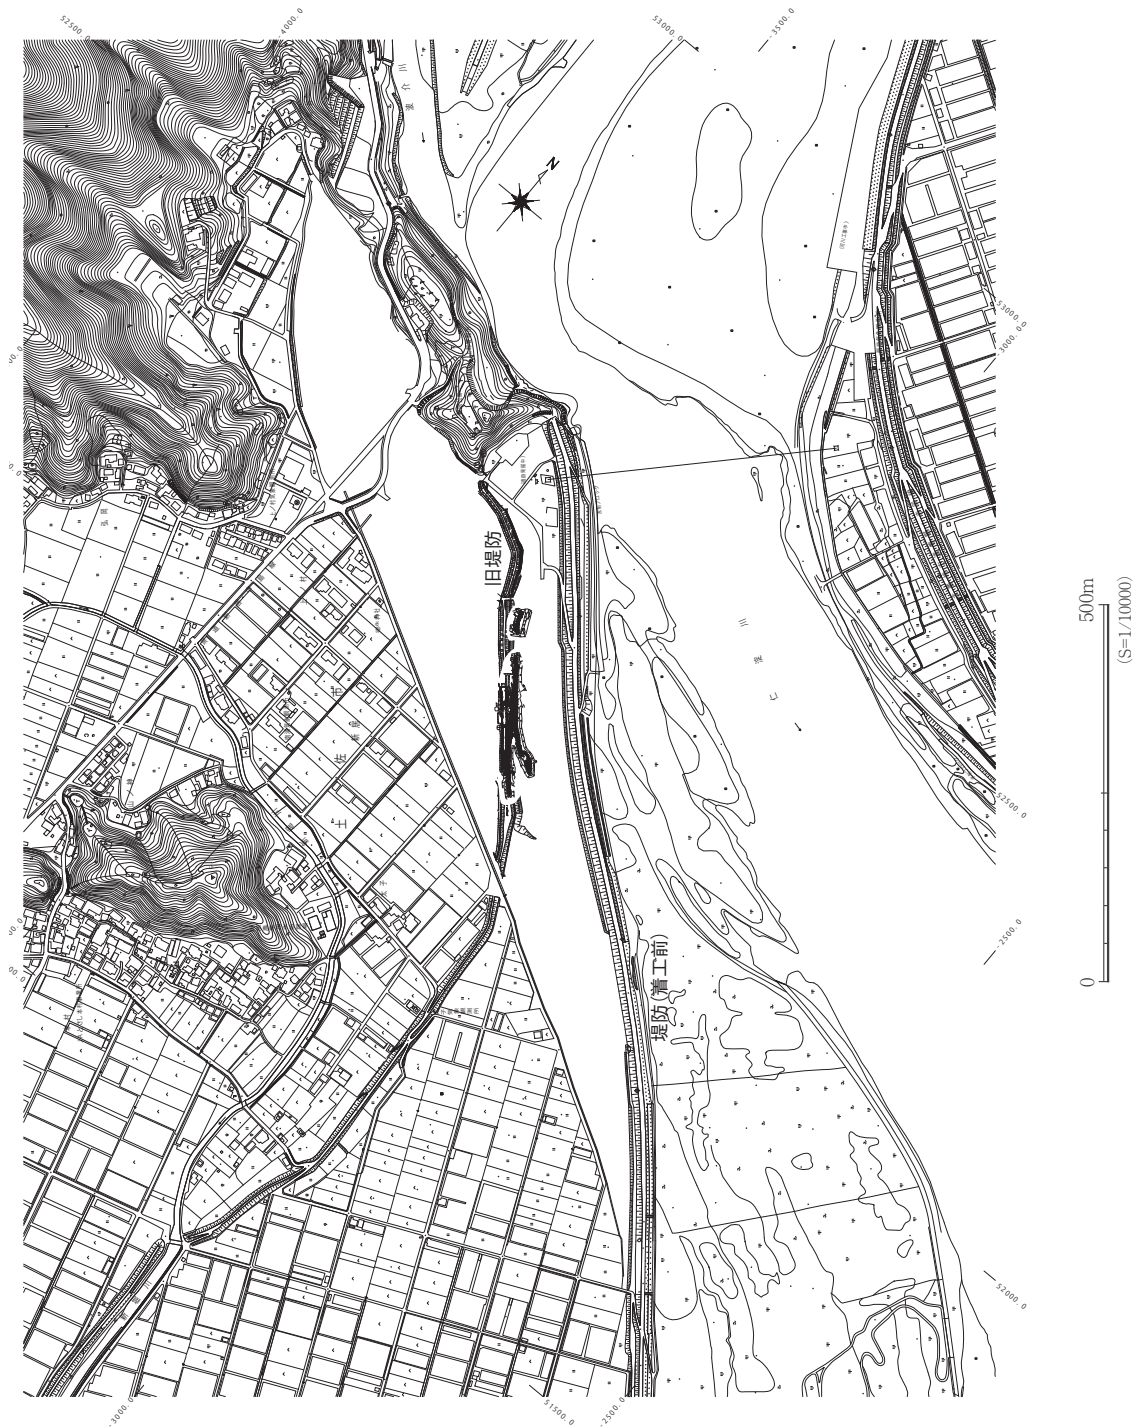
図3 堤防・護岸遺構と対象地周辺図

対象域の川下側にある第2地点の1・2区では、中世後期を中心とする遺構・遺物が検出され、引き続いて隣接する旧堤防部分に2-3区を設定して調査を行う計画であった。地元で「中堤防」と呼ばれていたこの旧堤防は断面蒲鉾形の土堤防で、図2・3や図版のごとく現用堤防の内側にあり、規模的にもそれに大きく及ばないものであった。内部構造や築造時の資料は知られておらず、断ち割りを行ったところ、内部から石積みの堤防遺構が出土した。外殻に石を積み、内部に大きな川原石を詰めた構造である。類例について調査した結果、このような河川堤防遺構の調査例は少ないことが判明したため、関係機関が協議し、その規模を把握する試掘調査に続いて構造や時期を明らかにするための発掘調査を実施することとなった。

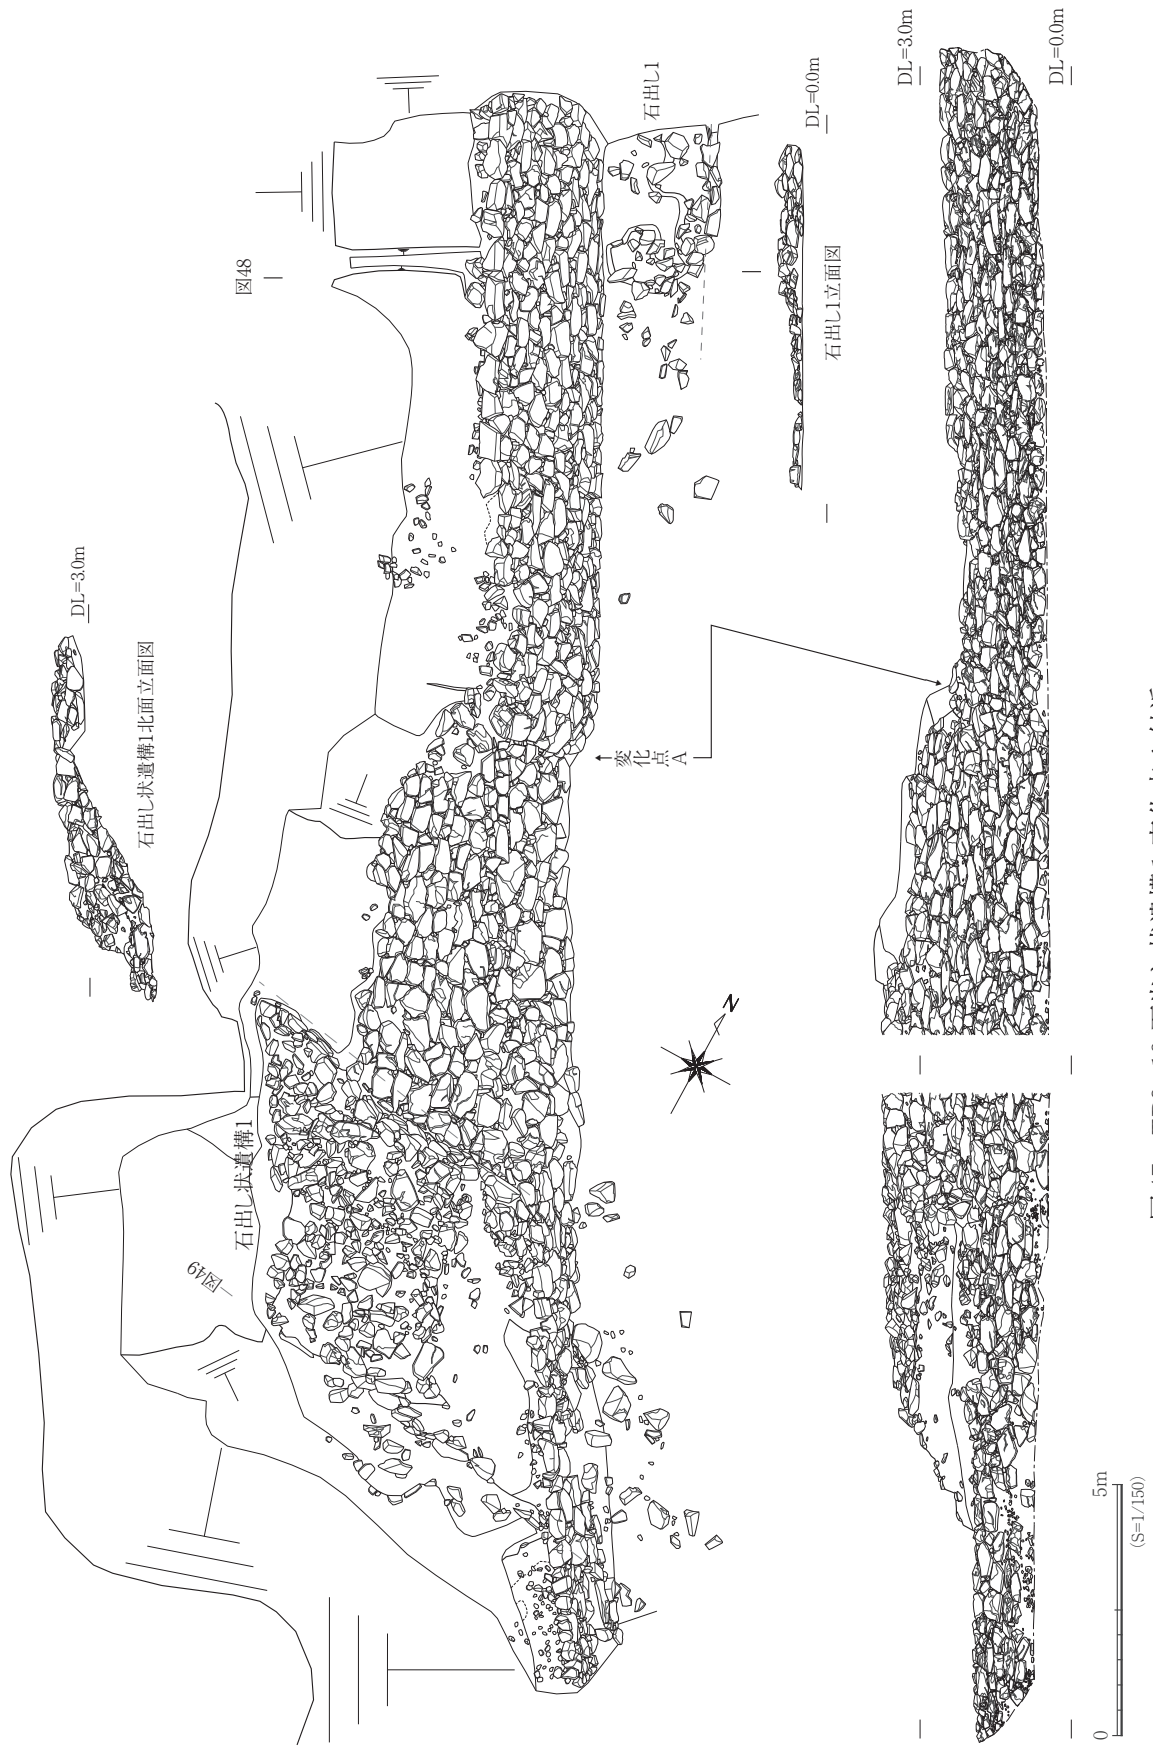
図47 TP9・10 石出し状遺構1 変化点A付近

以上、概括的に述べたが、諸要素を含めて詳しくみれば、手法や構造は各部で異なり、外観で判断できる境目もある。TP10では図47のごとく継ぎ目状を呈し、その左右で石の大きさや積み方が異なる。また2～5区北端では図50のごとく斜めの折れが生じており、左右で傾斜角や石の築き方が異なる。上記の2ヶ所を、変化点A、Bと呼称する。石材の規模・形状や石裏の構造、法面角度からみて、少なくともこの変化点及び石出し状遺構1を境とする4区間が認識される。

TP9で検出した。側面は石積み、内部は割石である。前面、上面、背面の原形は削平や崩壊により不明で、前面(川側)延長部分に石材が散在している。護岸本体への直交軸から川下へ32°の角度を持つ。護岸本体上に台状に乗ったような状態で、通常の「石出し」とは異なる点があり、このように呼称することとした。護岸石積みとの切合いは、試掘区ということもあり確定できなかったが、当遺構を境に護岸石積みの諸属性が表4のごとく変化すること、及びTP8の状況からみて、当遺構の崩壊後に護岸が修築された可能性が高い。

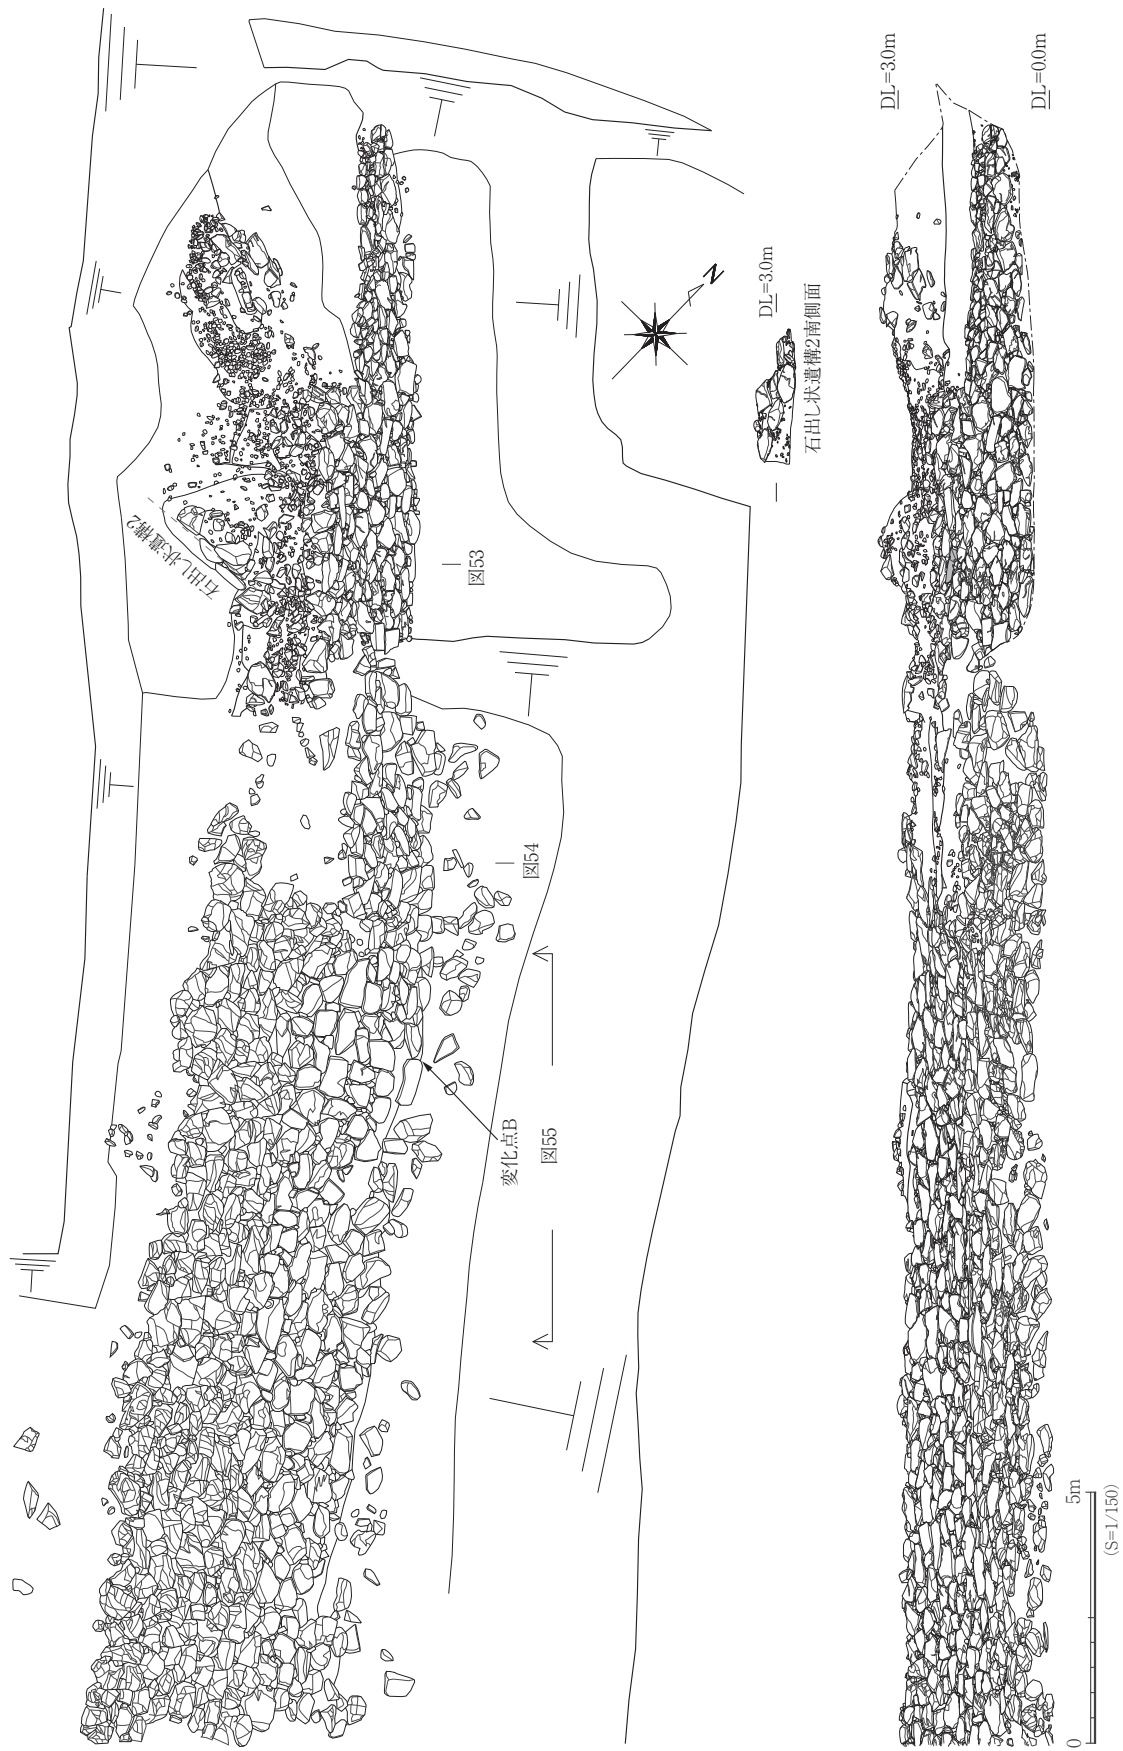
図50 2.5区北端～TP8 変化点B 石出し状遺構2付近

変化点Bの川上側、川下側の法面角度は各々表4のとおりである。石の積み方も、これより平場部分までは「張石」的、それ以南でも同様の部分が多いのに比べて、変化点Bより川上側では図54のごとく「控え」がそれより長く、石垣的である。築石裏の状態も、川下側は地山直上或は僅かに礫を入れた状態が基本だが、川上側では一定の厚さで礫等を入れていることが図53及び54より認められる。平断面は、図55のように後者が前者を切っていた。また、同川上側では図52のごとく矢穴痕を持つ築石が検出された。護岸遺構1における唯一の矢穴痕確認例である。

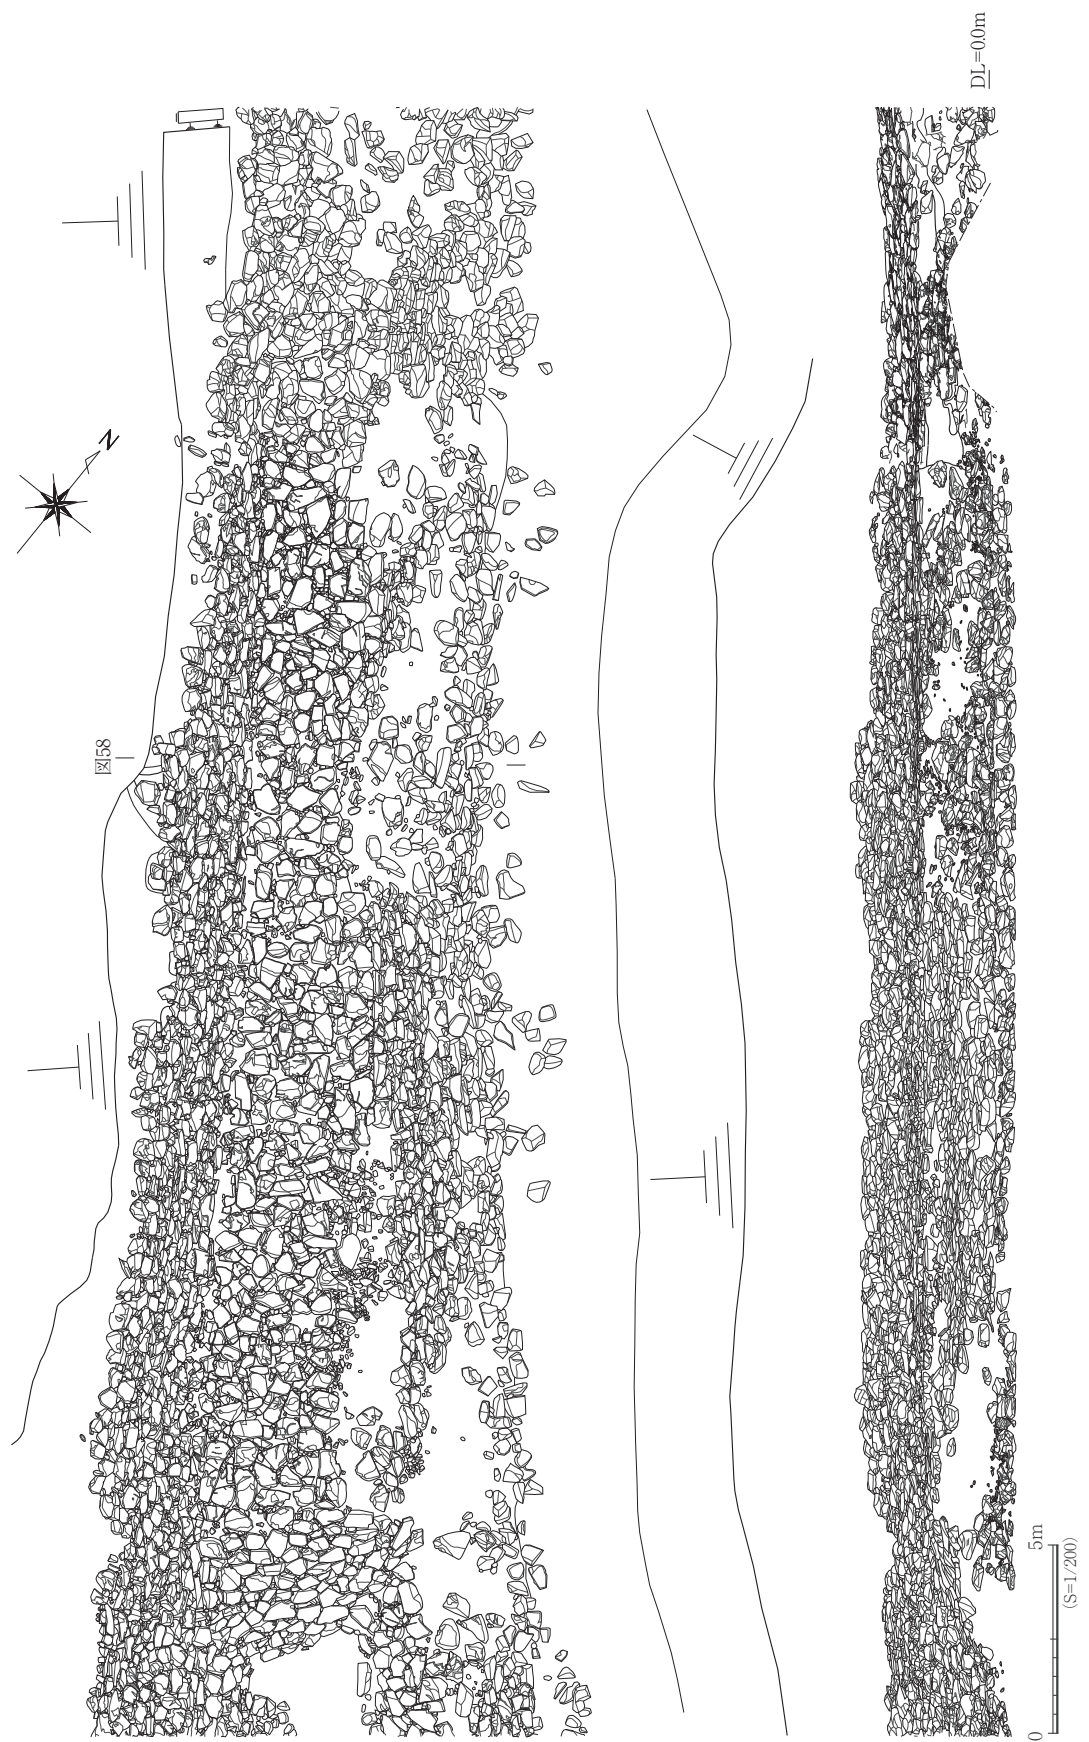
図56 護岸遺構1 平場部分

調査区中央部で、護岸本体の中位から張り出す平場状の付属施設である。長さ44m、高さ2.5mを測る。幅は下流に向かって徐々に広がり、下流端の最大幅は上面で7.6m、裾部まで9.5mを測るが、その川表側から連続して猿尾状遺構が延びる。川上側は徐々に狭まり、護岸本体と一体化して消える。川表側の縁部を中心に築石の剥れが目立つ。

内部は図58のように、護岸上半部分と一体的に地山を整形した後、護岸上半を造る。その後平坦面に角礫等を裏込めとして敷き、築石を表面が平坦となるように並べている。当護岸遺構では総じて裏込めが貧弱な中で、当該部分の裏込めは一定の大きさの割石を主体とし、比較的厚い。遺物も石製品や中世の遺物片が出土している。特に前者は2m余の範囲内から様々なものが出土し、当護岸遺構の中で特徴的である。石製品には被熱変色したものが目立つ(図版40)。

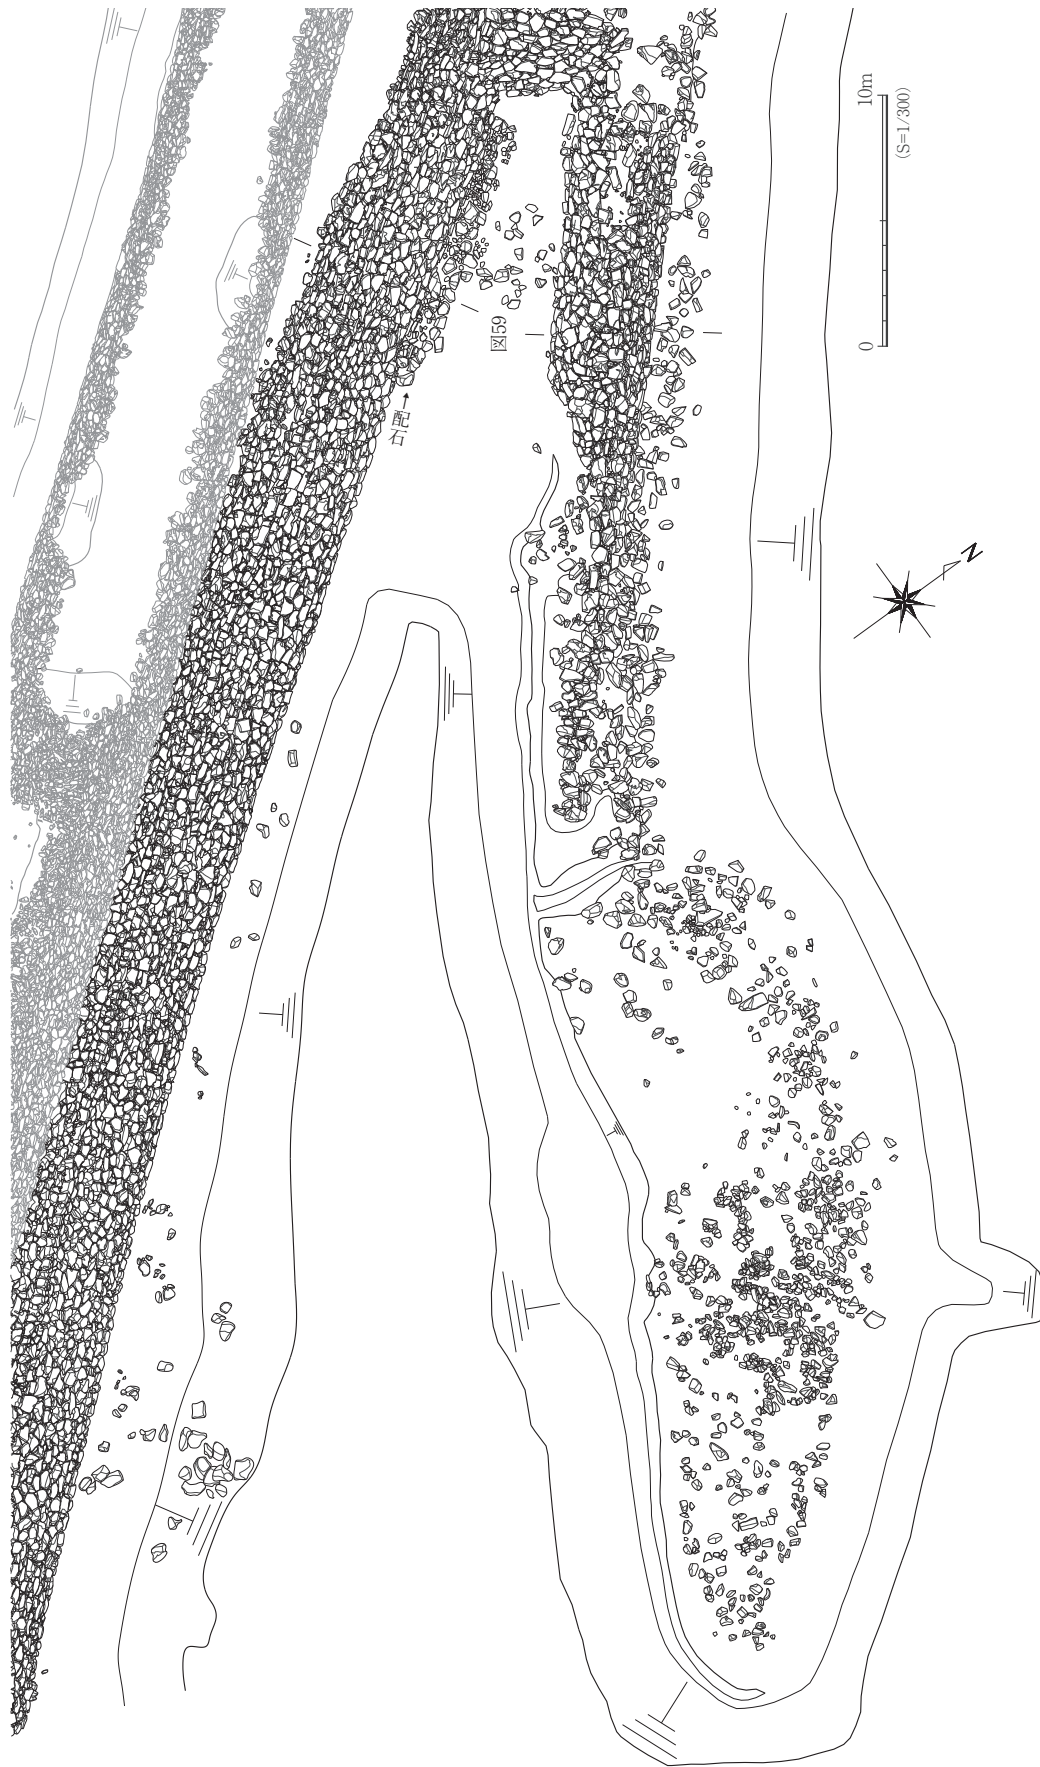
图57 船着状·猿尾状遺構付近

上記した平場の端から延びる。先端は崩れており、完存部は33mを測る。高さは川上側では約1.5mで、先に向かって漸減する。増水時には平場より早く没する。断面形はカマボコ形で、築石は表面が滑らかになるよう並べ、裏込めに割石を入れている。川表より川裏側の裏込めが厚く、護岸本体側である内側の基部の方が深いためとみられる。下流側先端からはさらに「捨石」が29m延びている。

図57・63や図版34のごとく並べられており、他の部分で見られるような捨石ではない。

平場および猿尾状遺構の形態からみると、後者はその内側の水流を水位に応じて制御するとともに、該部の土砂堆積を防ぐ効果もある。当遺構は前章のごとく護岸本体側が川表側よりも深く、葺石裏の構造もそれに対応していたが、これは船着状部分とした部分の水深を確保することにつながる。また、該部の護岸基部で2本の杭を検出したが、当護岸遺構で木材を検出したのはこれに限られる。該部は平場の水制機能が最も効いている場所で、護岸の補強だけでは説明できず、「配石」遺構と併せて、該部が重視されたことを示唆する。船溜りとしての使用等との関連が考慮されよう。平場部分の川下側縁部が緩やかに造られているのは増水時の水流を考慮したものであろうが、離着岸の容易さも備えている。水制と舟着き機能を併せ持つ細長い施設について、近世に構築されたものではないが、隣県に例がある(愛媛大学防災情報研究センター 2010)。

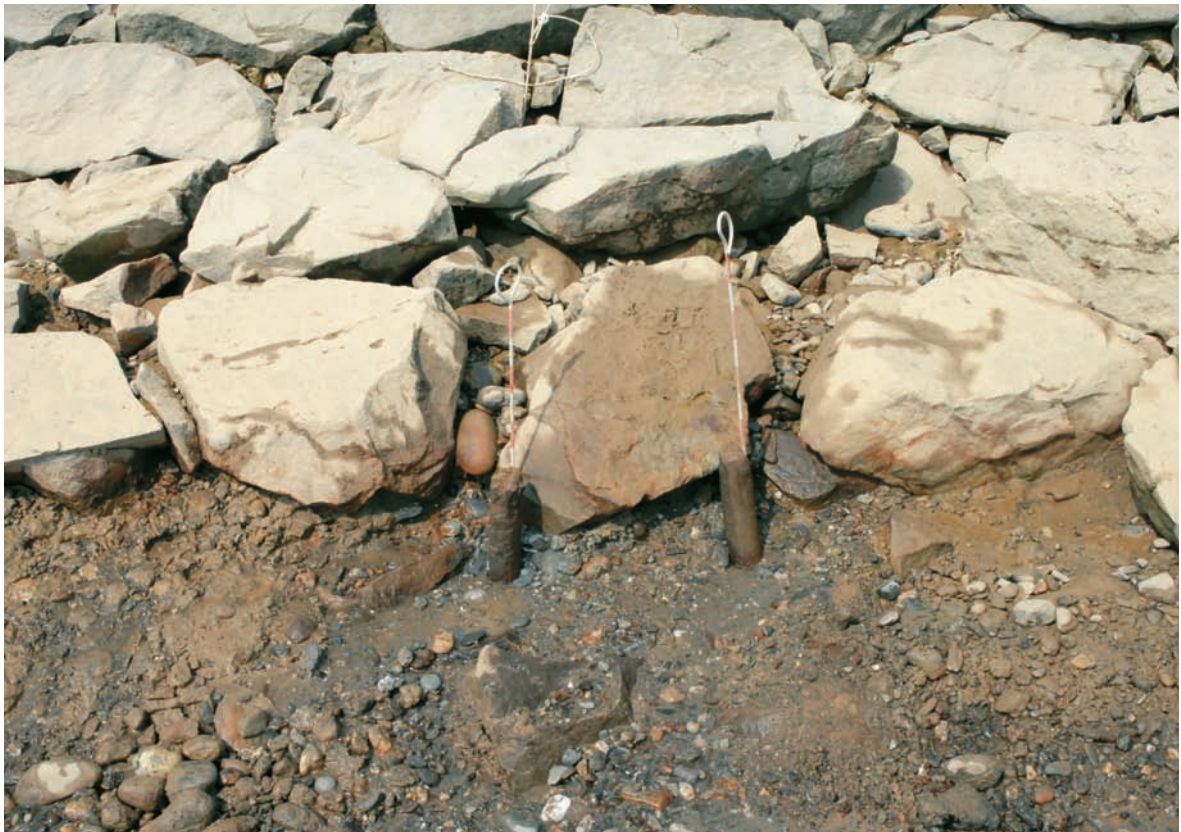
船着状部分護岸裾 配石及び杭(川表側から)

図59・63の位置で2本の杭を検出した。いずれも径6.5cmで、深く打ち込まれ、地上に出ていた長さは32cmであった。根元の地山上から17世紀後半頃の染付皿が出土した。
