平成 21 年度
波介川河口導流事業埋蔵文化財発掘調査
現地説明会資料

かみ の むら
上ノ村遺跡

波介川河口導流事業について

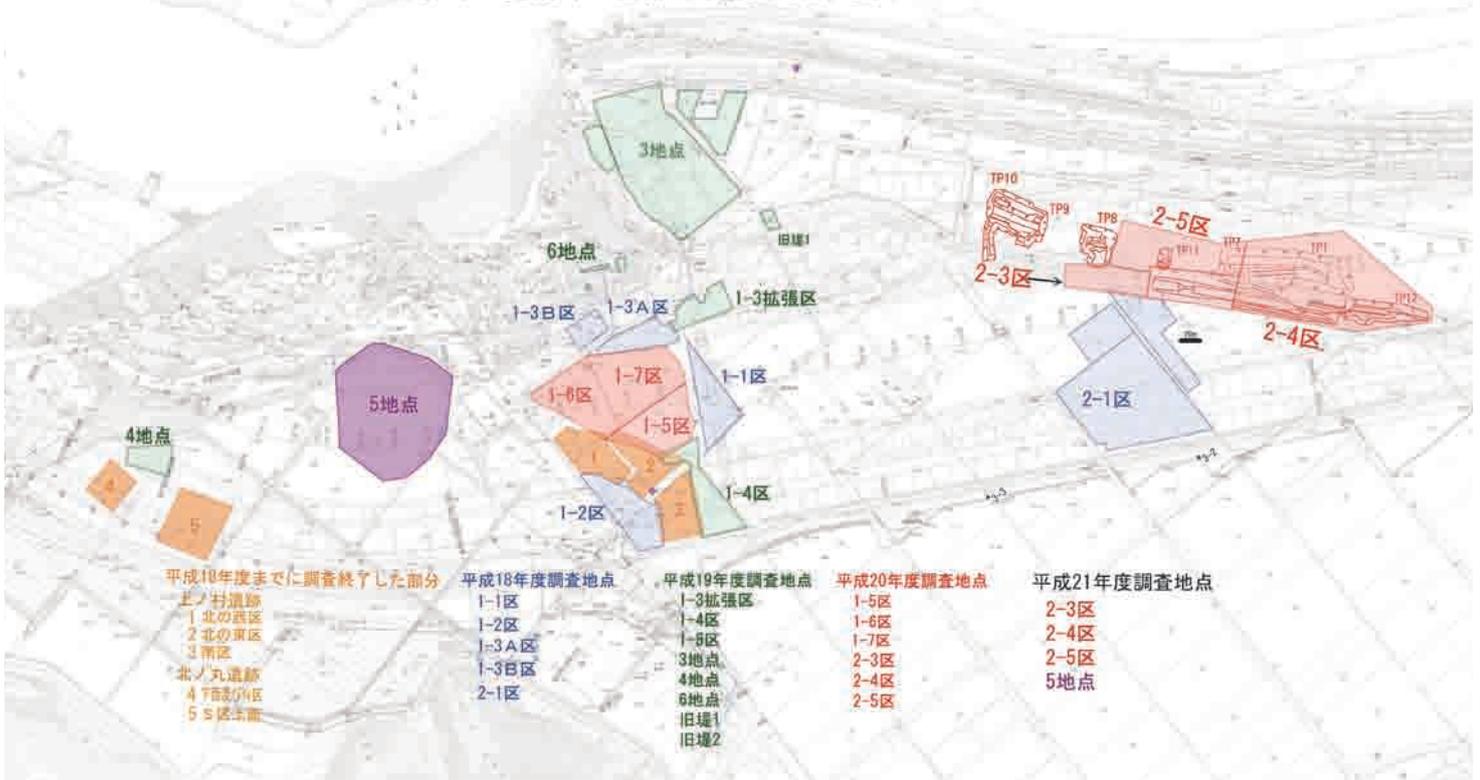
図1 これまで調査を行った場所と本年度の調査区

上ノ村地区では平成16年度以降波介川河口導流事業に伴う発掘調査を実施しており、本年度で6年目を迎えています。これまでに北ノ丸遺跡、上ノ村遺跡の調査を行いました。(図1参照)

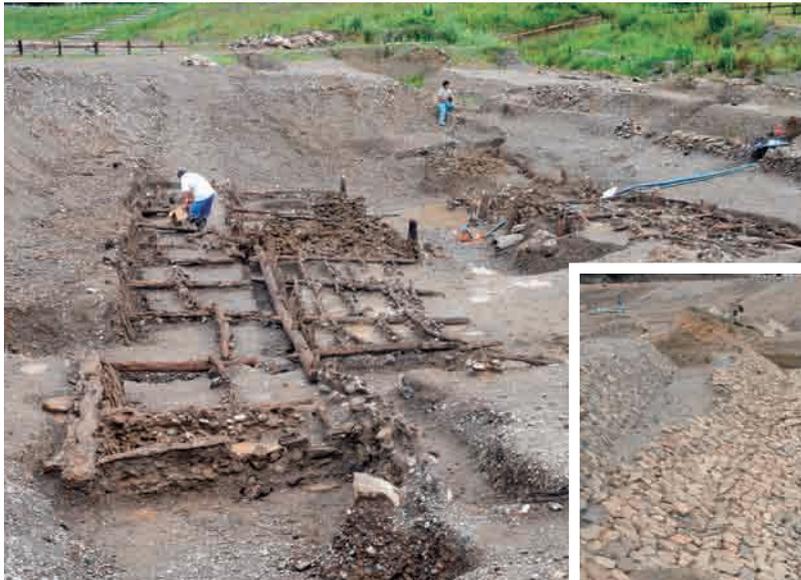
- 1) 内部に、さらに古い石積み堤防の跡(根石)が残っていた。これを「1次石堤」、昨年度みつけた上記の堤防を「2次石堤」と仮称する。
- 2) 石積みの堤防が始まる上流端部分は、凹地に堤体内部と同様の川原石を厚く敷き詰めた**基礎**を造り、その上に堤防本体を築いていた。この基礎構造には、「**木枠**」も使用して堅牢にしている。
- 3) 2次石堤内部から、明治～昭和初期とみられる磁器の破片が出土。石の積み方等からみた年代観とも一致する。

石積み堤防遺構の基礎（南より）

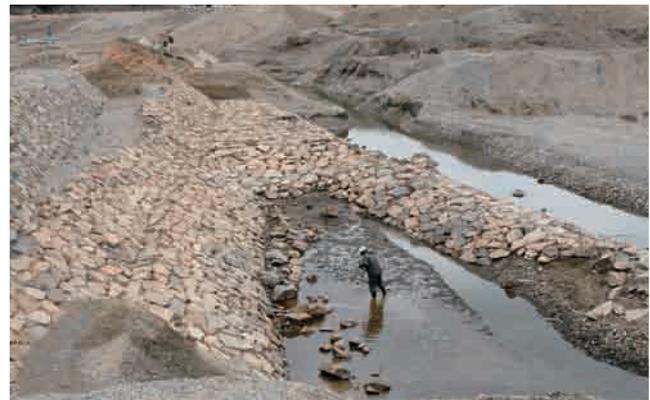
昨年度、上記石積み堤防遺構の下から出土した遺構です。本年度は、石の裏側構造の調査とともに、仁淀川からの湧水によって困難な裾部の調査に努めました。

- 1) 平場部分の積み石の間から江戸時代前～中期の唐津焼片、舟着状部分の川底から江戸時代前期の陶器碗が出土。
- 2) 下流側の下段部分や、上流側の改修部分は若干の「裏グリ」を持っているが、その他の部分は土を薄く入れた程度で、石材も「貼り石」的な使い方である。その中で、「平場」部分は築石の裏に角礫と川原石を併用した厚さ数10cmの構造を持っており、堅牢な造りとしている。
- 3) 改修部分と、新旧関係が判明。
- 4) 裾部分に特別な構造はみられない。胴木も存在しない。
- 5) 突堤状遺構の内側奥の入り江状部分では、裾に石組みと2本の杭が出土。

石積み護岸遺構（下流側より）

石積み護岸遺構	石積み堤防遺構
確認長	250	120
幅	3.5～9.5(残存)	7.0
高さ	2.0～4.3(残存)	4.2
法面傾斜	38～40°	41～45°
石材規模/加工	0.45～1.1 / 原則的に自然石	0.2～0.6 / ハツリ
積み方	野面積み	落し積み
附属施設等	突堤状遺構、平場、石出し状遺構	2時期あり
内部構造	貼り石的部分と裏込めを有する部分あり	大ききの揃った川原石を充填。一部に基礎構造あり
出土遺物	江戸前期か	2次石堤は明治～昭和初期

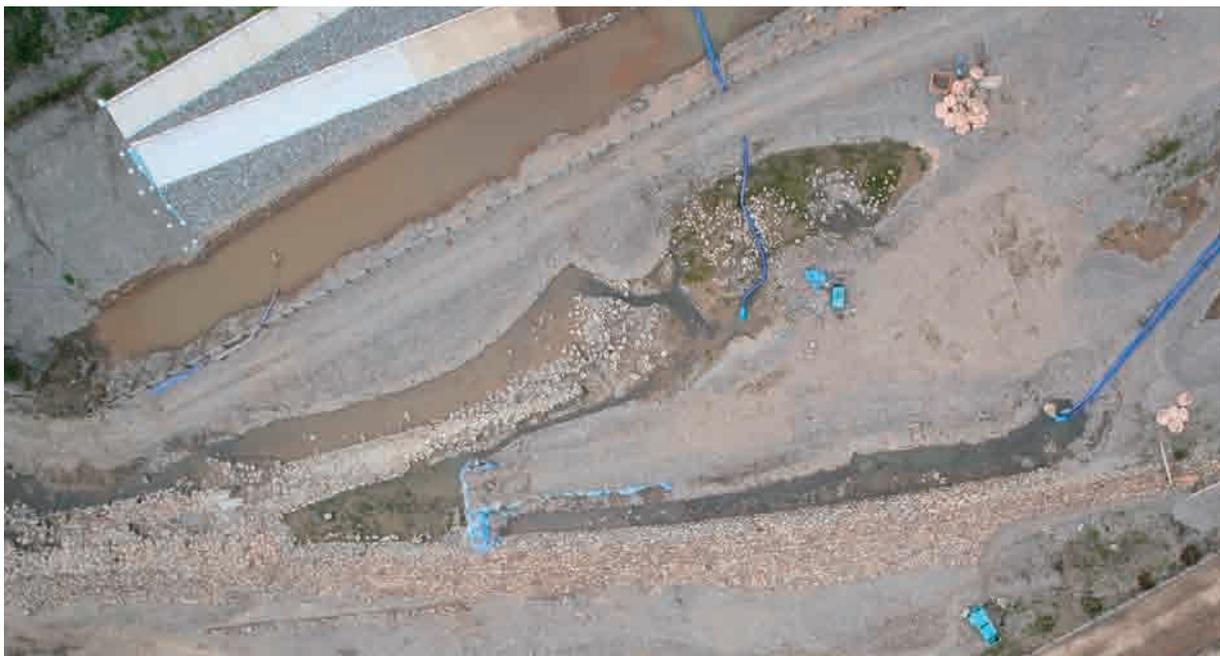
- 1) 江戸時代あるいはそれ以前に確実に遡る河川護岸遺構は、全国でも僅少。
- 2) 「平場」や**突堤状**の部分は同時期の他例がなく、わが国の伝統的治水技術を知る上で重

要。単なる水制機能（護岸本体を水流から守る）だけでなく、舟運との関係等を考える必要あり。

平場および突堤状部分（西より）

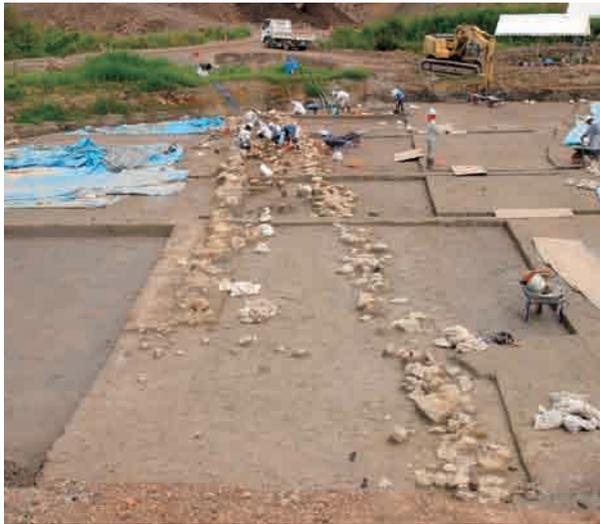
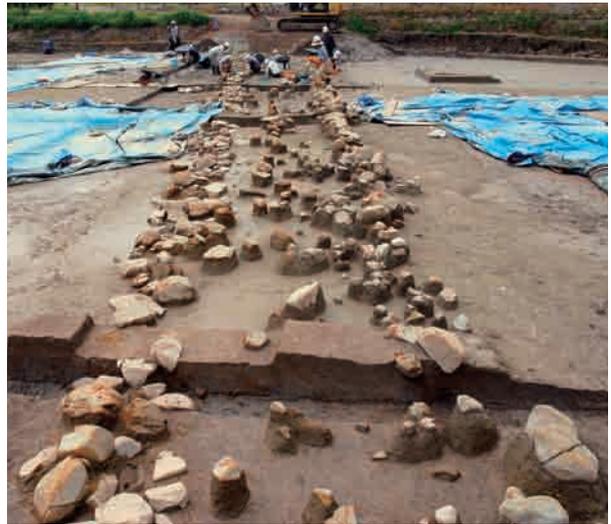
5地点は本年度行った試掘調査の結果、遺物を含む層が見つかり柱穴の可能性の高い痕跡が確認できました。このため本調査を行うことになりました。建物跡の発見が期待され以前の調査(1-1～1-5区)で確認した中世の村の範囲が広がる可能性が考えられましたが、建物跡は発見できませんでした。しかし、南北方向に調査区を横断するように石を並べた遺構を発見することができました。石の列は2列が並行するように延びており石列と石列の間は約3.4mありました。道路跡の可能性が高いと考えており時期は出土遺物から中世と考えています。以前の調査で確認した中世の集落跡から高岡方面へ続く道路の可能性が考えられます。

道路状遺構

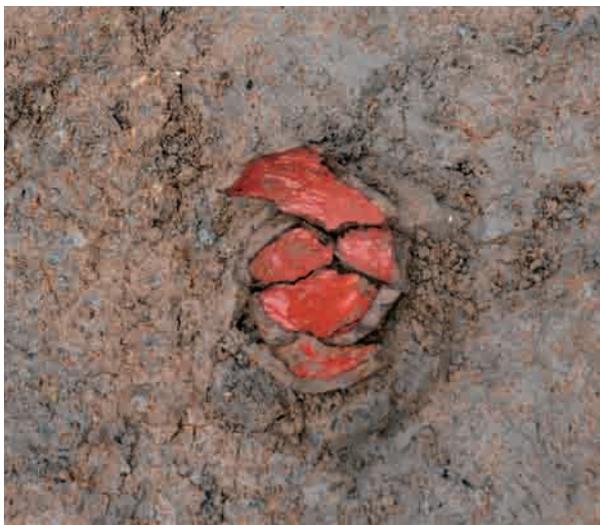
また、遺物を含む層からは古代から近世までの遺物が出土しています。特に近世と考えられる遺物では赤漆や黒漆の漆器が9点出土しており、一つの遺跡から出土した量としては県内の調査事例の中でも多いものとなりました。その他では近世の錠前がほぼ完全な状態で出土したことが注目されます。いずれも屋敷跡に関係する遺物ですので調査地区内では建物跡は確認できませんでした。近接した場所に屋敷跡が存在する可能性が高いと考えられます。

赤漆椀出土状況

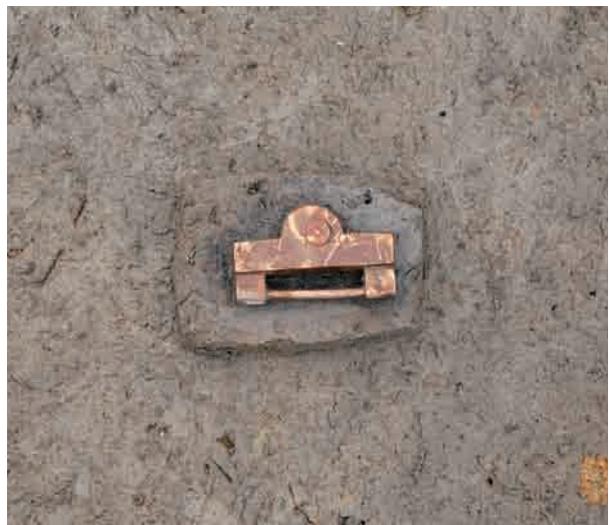
錠前出土状況
