高知城石垣

野外博覧会

高知県教育委員会

(財)高知県文化財団 埋蔵文化財センター

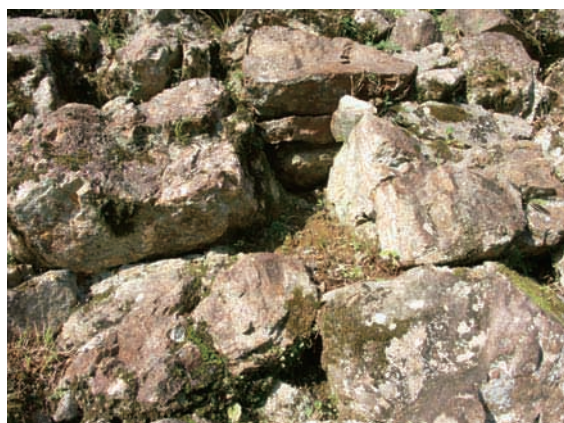
脱落の様子

三ノ丸の石垣は、江戸時代に構築されて以来400年の風雪をしのいできました。そのため、いたる所に孕みや亀裂、脱落が生じ大変危険な状態になっています。

そこで、この貴重な文化財である石垣の崩壊を防ぎ後世に残すため、平成12年度に石垣の精密な測量と三ノ丸に遺構・遺物がなかったかを調べる試掘確認調査を実施しました。そして、石垣の崩落の恐れのある危険範囲を特定し、平成16年より4年間をかけてその部分の解体・調査・積み直しを行うことになりました。

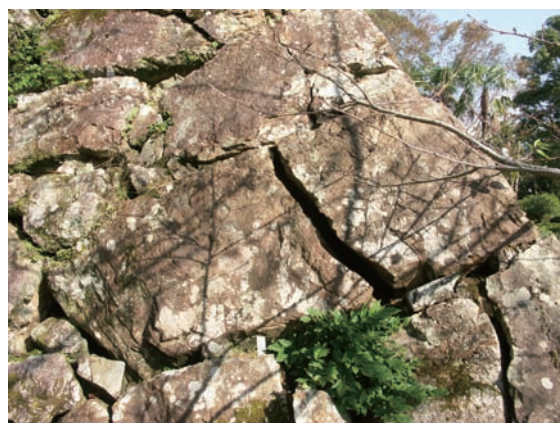
亀裂の様子

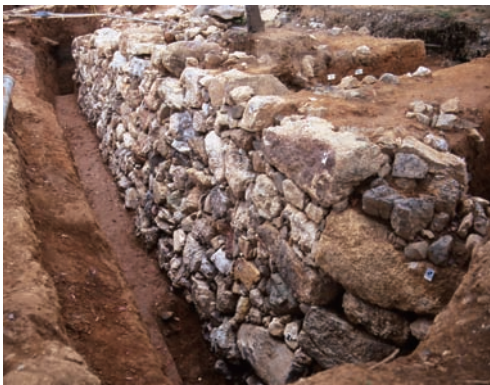
長宗我部期に造られた石垣

上の写真は、戦国時代に土佐を統一した武将長宗我部元親が構築したと考えられる石垣と長宗我部氏が豊臣秀吉から使用がゆるされたと思われる桐紋瓦です。いずれも、平成12年度に実施した三ノ丸の試掘確認調査で出土したものです。

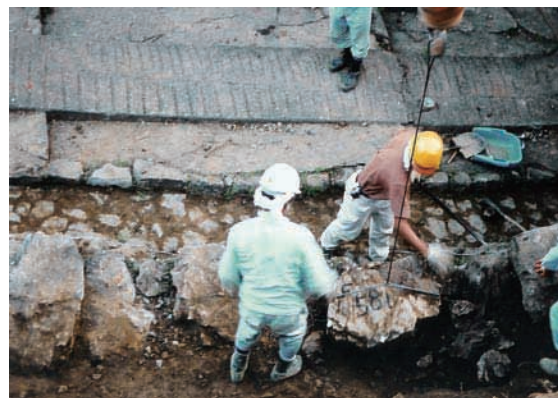
本丸南側石垣解体の様子②

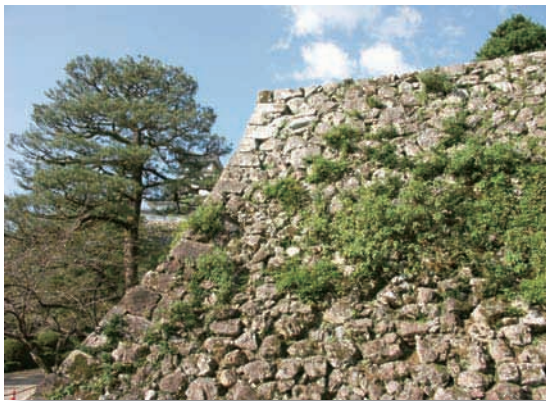
改修前の三ノ丸石垣

いずれも野面積みです。

石垣は大切な文化財です。解体して整理された築石のうち、引き続き使えるものは積み上げ時に元通りに戻されます。

亀裂や割れが生じたものは、同じ石質のものを選び、同じ形に加工した新しい築石に交換されます。

また、改修の方法としては、昔からのやり方で、盛土を版築し、裏込め石を入れて、野面積みで積み上げていきます。

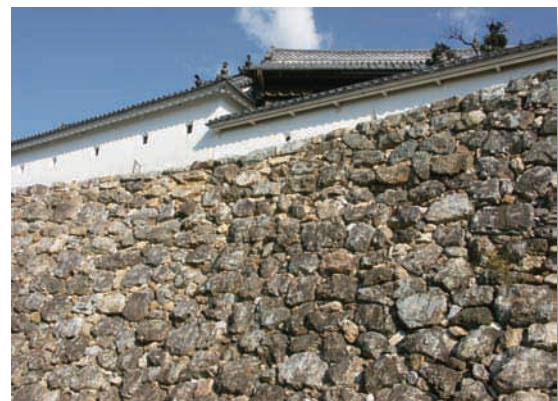
改修された本丸南側石垣

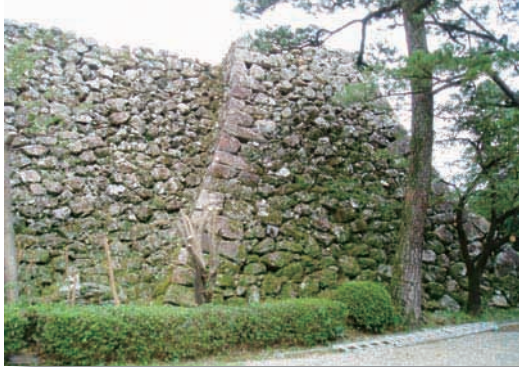
でずみ
出角(外に張り出した角)の様子

解体前の三ノ丸石垣の様子です。高さは約12mあり、高知城では最も面積の広い石垣です。江戸時代に構築されて以来400年の風雪をしのいできました。

今は修復予定面まで解体されていますが、平成18年度から順次積み上げが始まり、一石一石と、もとの通りの場所に戻されていきます。そして、割れている築石は同石材で同じ形に加工された新しい築石に交換されていきます。完成後は、きっとこの写真と見分けがつかなくなるでしょう。

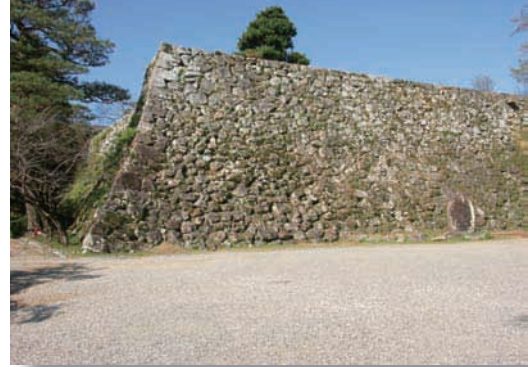
でずみ
東から見た出角の様子

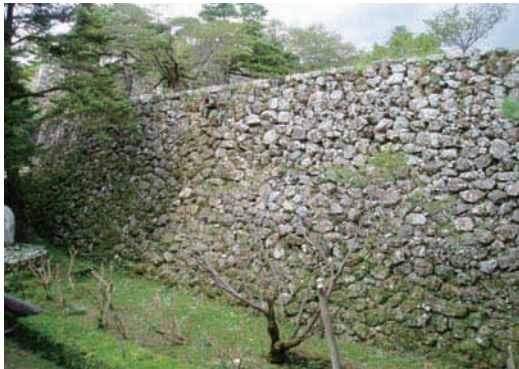
てつもん
南から見た鉄門方向の様子

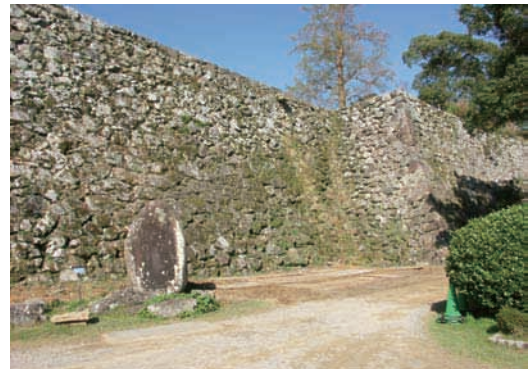
いりずみ
入角(内側に入った角)方向の様子

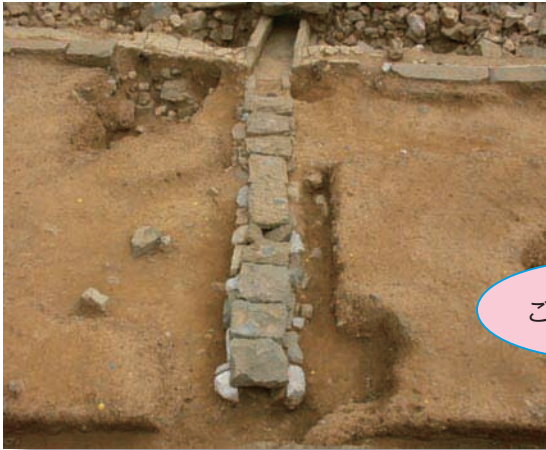
左上の写真は、石垣東面の樋門ひもん（排水口）につながる水路の遺構です。底はハンダ（三和土）で固められ、側石には自然石が使われていました。さらに、蓋ふたとして切石きりいしが置かれていました。

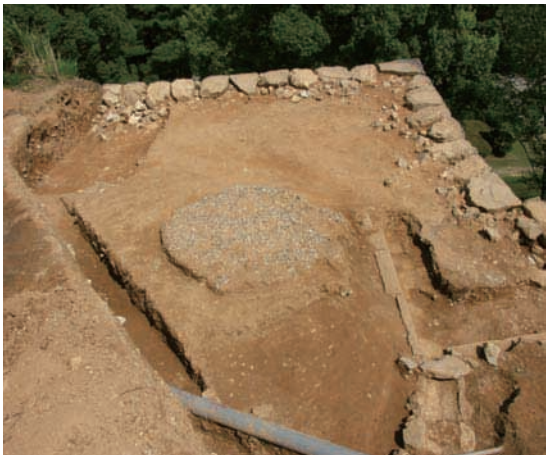
真中の写真は、石垣東面でずみの出角部分から検出されたもので、川原石が円形を描くように集まっていたので、江戸時代ここに何があったのでしょうか。

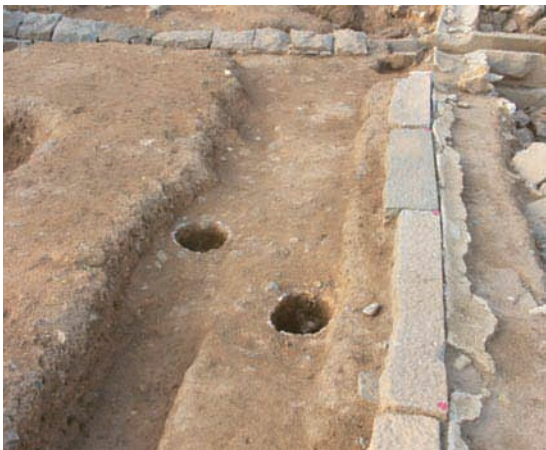
左下の丸い穴の写真は、石垣のすぐ内側から検出されたもので、建物の柱穴ちゅうけつかと思われます。穴の位置等から考えると、矢狭間堀やざまべいの柱の穴かもしれません。

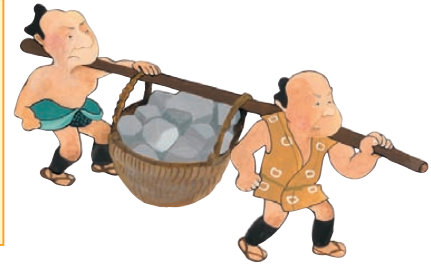
石垣の構築における問題点の一つとして、排水の処理が挙げられます。事前調査では水路遺構を検出することができました。そして、石垣内部の構造の調査の結果、写真のような石列を検出しました。盛土側の排水機能を高めることが目的だと思われませんが、隙間が多いように積まれています。

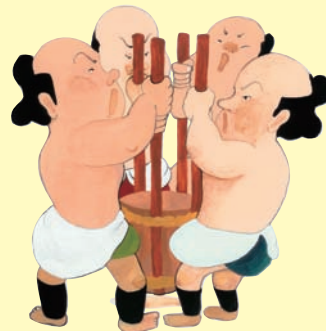
写真のように外見上は確認されず、解体時に内部の割れが確認された築石がたくさんありました。割れた部分には土が入り込み、植物が根を張って割れを広げている例も少なくありません。石垣の割れや歪みが起こらないためにも、積み上げる場合には十分な注意を払いたと思います。

割れ部分に育つイヌビワの木

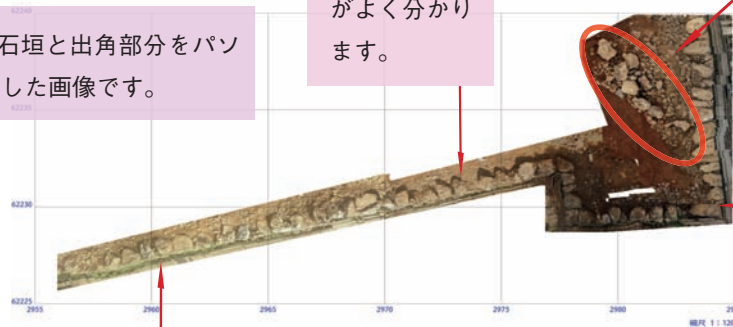
これは、南側石垣と出角部分をパソコン上で処理した画像です。

盛土が流れ込んでくる様子がよく分かります。

大きな石の列がしばらく続き、左側の盛土とグリ石の境がはっきり分かります。土留めでしょうか。

でずみ つきいし
出角部分の築石の大きさがよく分かります。

この辺りの築石は小ぶりです。

「調査の進め方」でも紹介しましたが、調査活動や解体作業を効率的に進めるために、「デジタルカメラ3次元実測システム」を利用しております。これは、デジタルカメラで撮影した写真と、機器により測量した座標データをパソコン上で処理することにより、写真のようにすべての点が真上から写されたような画像を作成するシステムです。

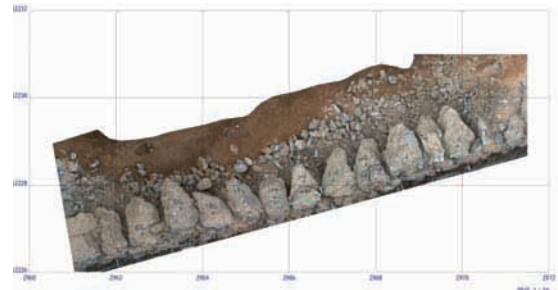
南面の下から7・8列目の様子です。グリ石の幅や築石の面のそろえ方がよく分かります。

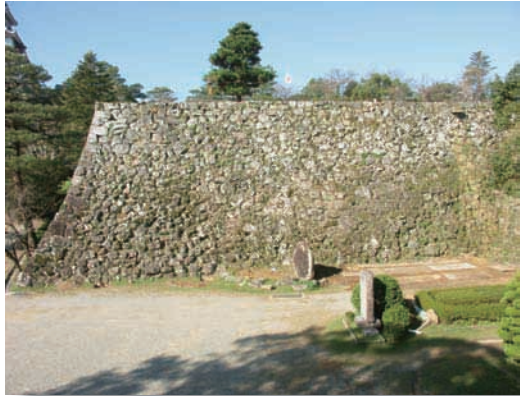
解体前の三ノ丸東面の石垣です。^{ほとん}殆どがチャートですが、左上の角には砂岩が使われています。
