大 谷 古 墳

— 県立野市総合公園建設に伴う —
発掘調査報告書

1991・3

財団法人 高知県文化財団

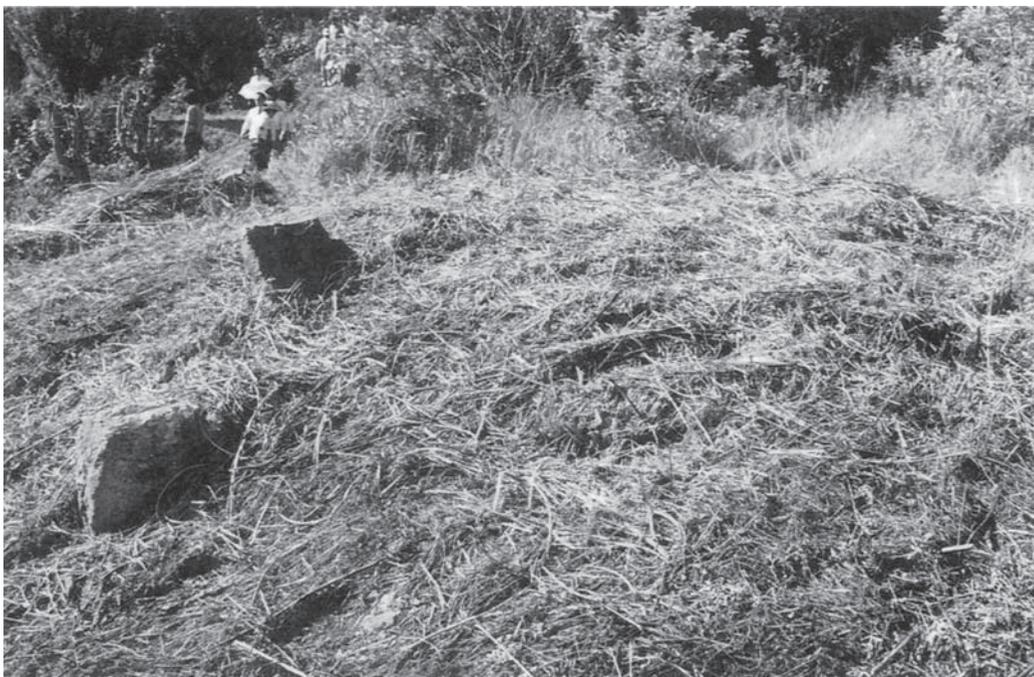
大谷古墳調査前の状況（袖石上部と右側壁上段の積石が露出・南から）

古墳所在地を含む谷部の開発計画によって、古墳の確認調査を行うことになり平成元年6月7日に実施した。この調査では、対象地の草刈作業を行い、ボーリング棒による確認と併せて表土の一部を除去し、石室の所在についての確認を試みた。草刈り作業後に、石英粗面岩（珪石）の立石の上部と、石材とみられる砂岩石が露出し、横穴式石室が遺存している可能性が強まった。(写真2上段) ボーリング棒による試錘によれば、表土下に石材露出部を側とする石列が認められることから、この石列を横穴式石室の西側壁上部とみなし、さらに石列確認部の表土を除去し、石列の輪郭についての検出を進めた。その結果草刈り後に露出した立石は袖石の上部であることが判明し、西側壁及び奥壁・東側壁を検出して、玄室上部及び羨道部が破壊されてはいるが、横穴式石室をもつ古墳が存在することが確認された。古墳は、土地の大字名を採用して「大谷古墳」と呼称することとし、工事に先立つ事前の発掘調査を行うことにした。なお、古墳の立地する谷部について、再踏査を繰り返し行ったが、大谷古墳以外の古墳の所在について確認するには至らなかった。

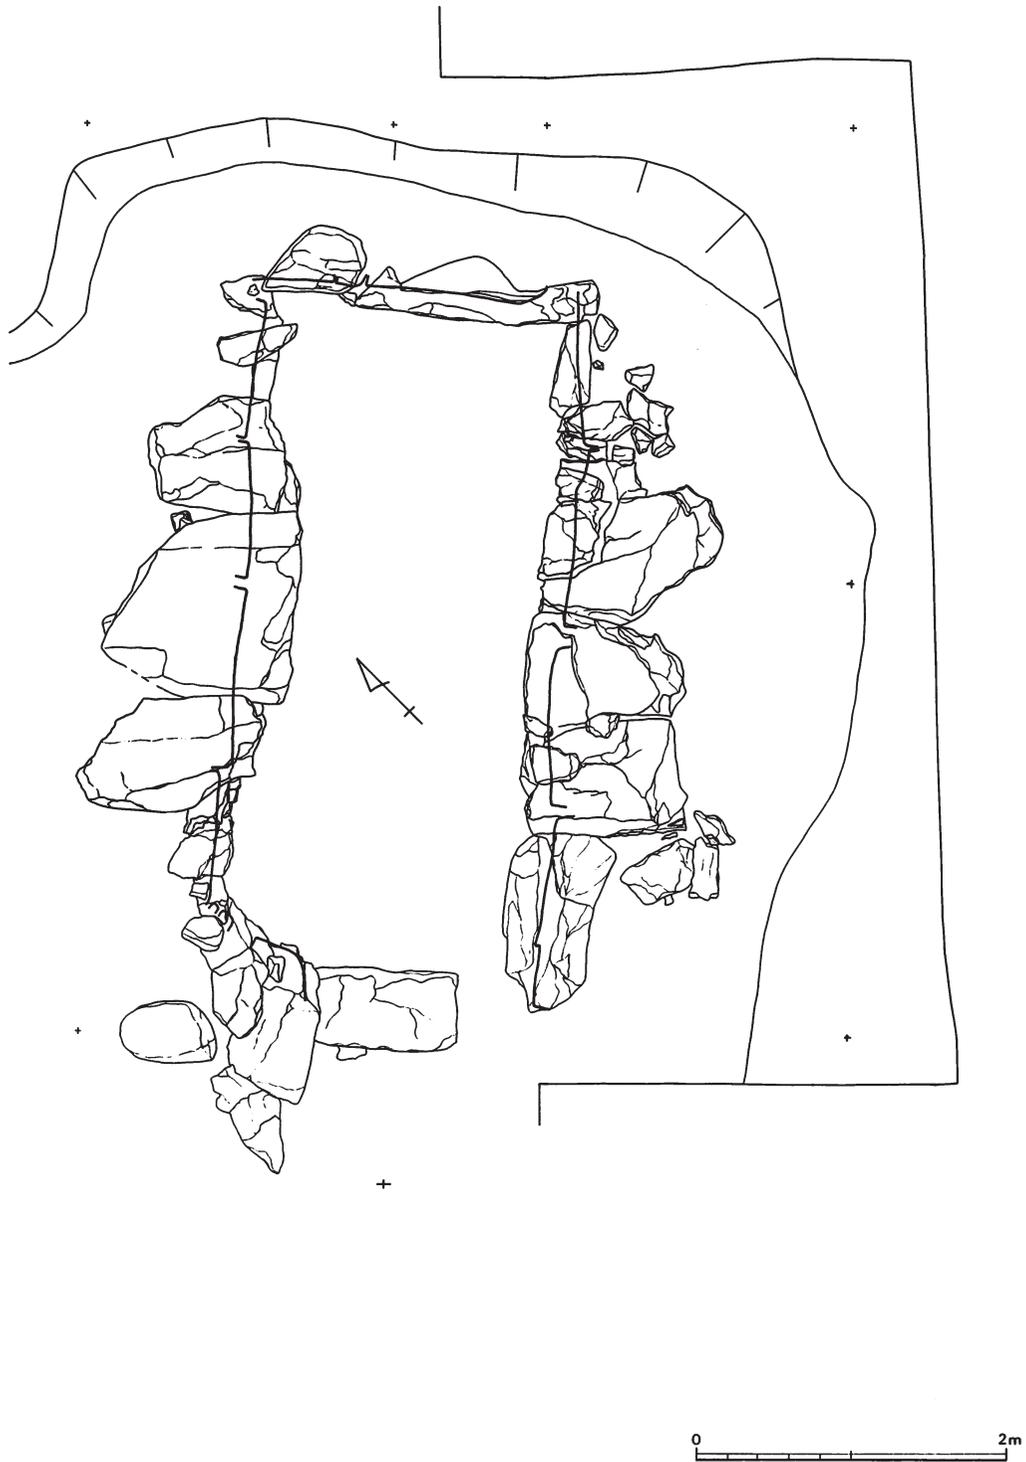
第4图 石室平面图

主体部はN45°Eの主軸方向をもつ右片袖式の横穴式石室で、南西方向に開口する。玄門部に立石を据えて袖石とし、玄室と羨道の間に仕切り石（障石）を配して区画する。（第4・7図）

石室の平面形は長方形を呈し、玄室長4.5m、羨道長1.4m（遺存長）、全長5.9mを測る。玄室幅は奥壁側で2.04m、玄室中央部で2.06m、玄門部で2.16mを測り、東側壁の玄門部側で若干東に開く。羨道部が東壁・西壁が失なわれているため明確ではないが、玄門部付近で羨道幅1.3mを測る。玄門部の袖幅は、玄室内で0.7mを測る。

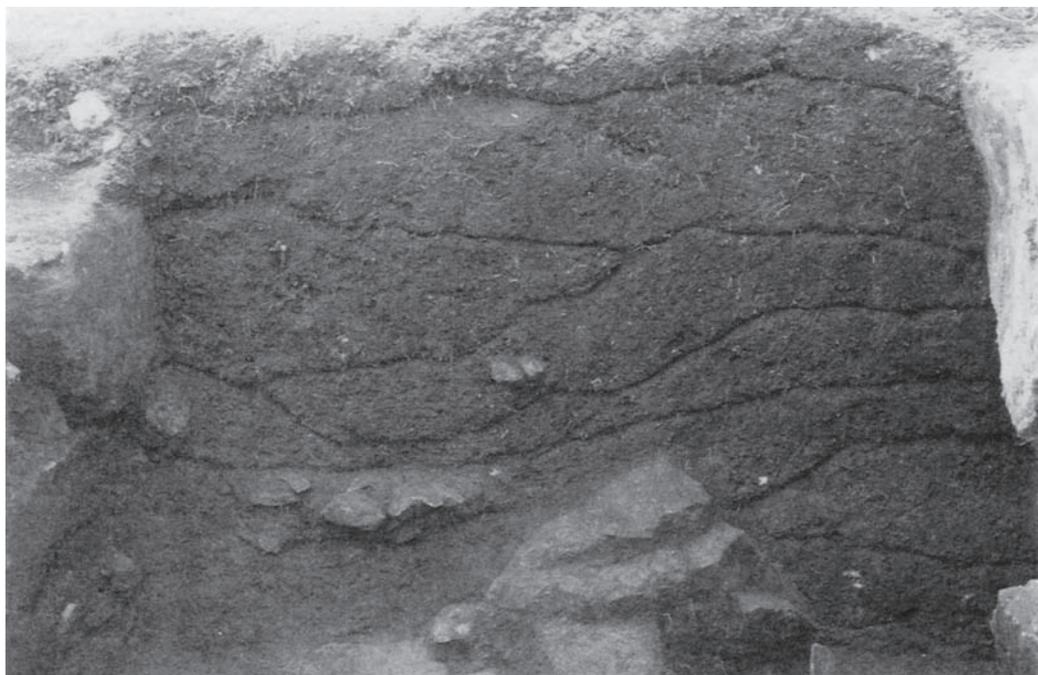
（写真3）

石室内土層堆積状態（奥壁側から）

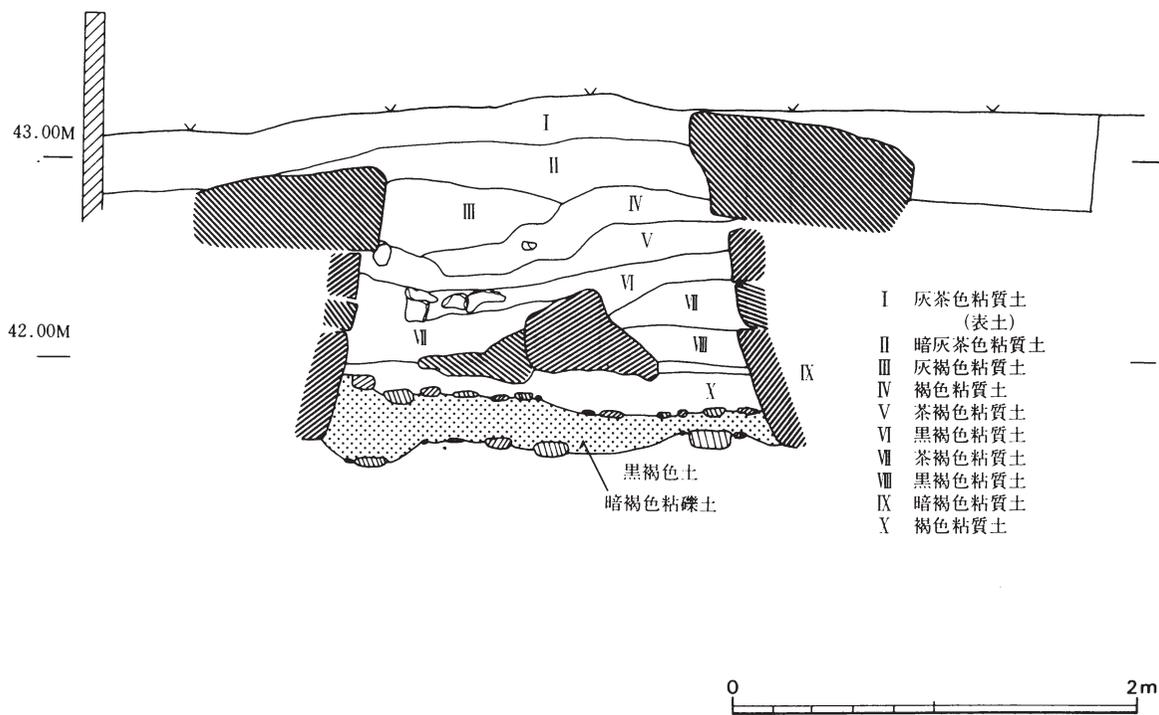
第5図 石室内土層堆積状態図

石室内へは、10層に区分される土砂が流入堆積していた（第5図I～X）。第X層上面に、側壁の石材が落下しているところから、早くから石室崩壊が進んでいたと考えられる。第X層中から、須恵器・鉄器・馬具・耳環・玉類等の副葬品が出土し、（第9・10図）、第X層下・暗褐色粘礫土上面で礫床が検出された。礫床（敷石）は、2層に区分される石室掘形内整地土上に布敷されていた。整地土の厚みは、奥壁側で約35cm・石室中央部で約20cm・玄門部で約30cmを測る。礫床（敷石）は、拳大の角礫を配したもので、奥壁側では玉石混じりである。奥壁側が丁寧に布敷されているのに比べて、中央部及び玄門部は散在していた。なお、排水溝等は検出されなかった。

石室内は、全面にわたり土砂が堆積していた。床面確認のため土層序を確認しつつ、石室下面へと精査を行った（第5・9図）。石室内堆積土のうち、I～VI層は近・現代の瓦片・陶磁器片を含み、明らかに石室上部の破壊後、流入堆積した土である。第VII層除去中に石室内への落下石が検出され、第X層・褐色粘質土上面において石材の散乱が確認された。第X層下からは、倒壊した石材は検出されず、床面が検出されることから、第X層堆積時までは天井石を含む石室上部が存在し、以降に石室上部の破壊が行われたとみられる。第X層に至るまで、石室内においては天井石に使用されたとみられる大型の石材は検出されず、石室上部の自然崩壊よりもむしろ、人為的に天井石を含む石室上部の石材が持ち運ばれた可能性がもたれる。

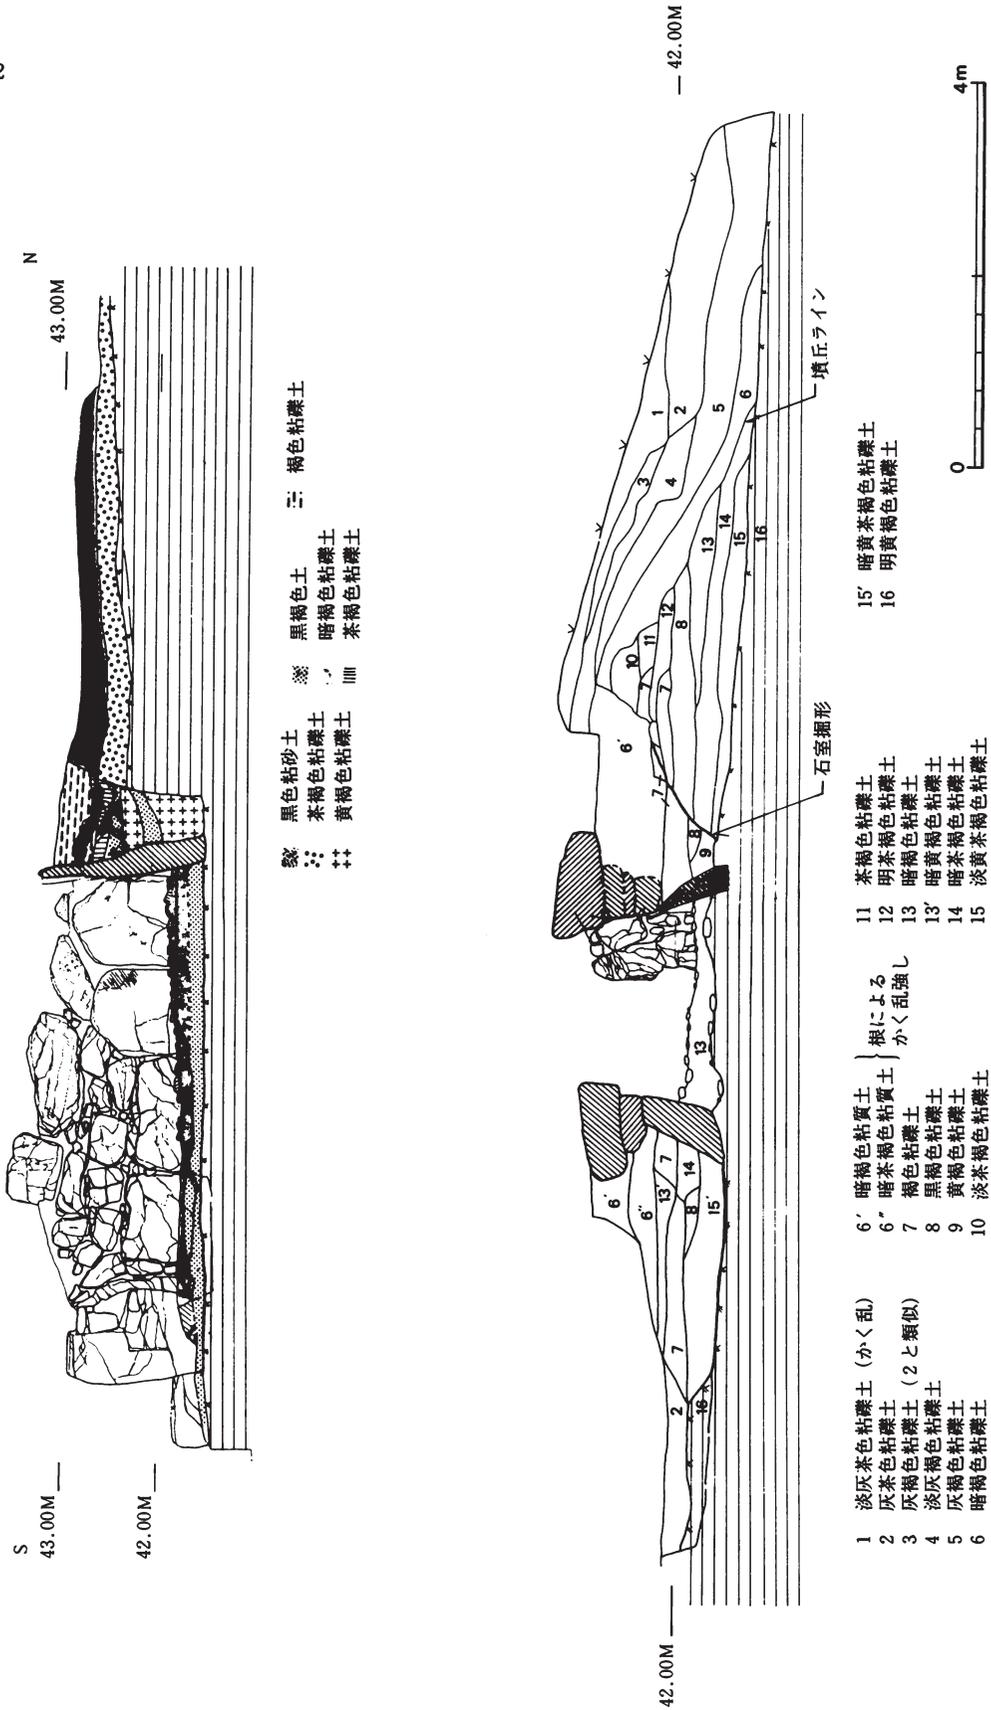
第6図 墳丘土層断面図

斜面部へのトレンチ調査などにより、当初の墳丘築造に伴う盛土が検出され、墳丘の残丘部が確認されている。この残丘部は、石室の西側及び東側で認められたもので、石室北側では遺存しない。残丘部の遺存範囲は、石室主軸ラインから計測して西側で6.4m、東側で4.1mの範囲である。残丘部は第7・8・10～15層の盛土層からなる。このうち第14層・暗茶褐色粘礫土は比較的硬質であり、その西端部は地山土(第16層・明黄褐色粘礫土)に盛られている(第6図)。墳丘ラインを示す石列・溝等の外部施設は検出されていないが、この第14層の西端部が当初の墳丘ライン裾に近いものとみなされる。

墳丘の築造過程については、トレンチ調査による土層断面観察によって、部分的ながら復元することができる。その過程を述べると、まず、丘陵斜面傾斜地に直交してハ字型に地山を掘削し、平坦部を設ける。次にその排土等を利用して西側に、第12層～第15層段階までの盛土を施す。奥壁側から西側壁・東側壁へと基底石を配する。西側壁の基底石配置に際しては、盛土の一部を穿ってΓ字型の掘形を形成する。掘形と基底石間に裏込めを施す。なお、東側壁側では、基底石上端部まで裏固めを行いつつ盛土する。基底石上部では旧地表面と平行に高さ合せを施した後、側壁上段の石積を行う。墳丘上部を形成して天井石を構築する。石室上面に最終的な被覆を行い、盛土を加えて墳丘墳頂部を形成する。以上、推測を混じえつつ墳丘築造過程を再現してみた。側壁上段部の墳丘築造過程については、第6'・6"層が根によるかく乱を受けた腐植土で判然とせず、盛土の細別による観察を行うことができなかつた。本来の盛土の築成状況としては、第6図に第6'・6"層と表現された内容ではなく、第7層・10・11層等の堆積土により丹念に盛土されていたものと推察される。

墳丘の築造状況で明らかのように、本墳では墳丘築成を行いつつ石室を構築している。斜面部をハ字型に整形したうえ傾斜をもつ片側の低い部分に盛土を施して墳丘基盤を形成し、石室構築にあたっては盛土の一部を穿って石室堀形としている。地形的には、築造当初の旧地形は南西方向への傾斜をもつ斜面であったとみられ、石室の縦断面で観察されるように、石室掘形のうちの奥壁側は石室基底面から約70cm程(遺存高)の高低差をもっている(第6図上段)。墳丘築造過程からみれば、側壁側の盛土を穿って石室掘形とするなど石室構築に際して旧地形による制約を受けたことが考慮される。石室の主軸方位が南西方向であることを考えれば、築造場所を南西斜面に選定し、地形制約による古墳築造条件を克服しつつも、石室開口方向を南西として意図がうかがわれる。

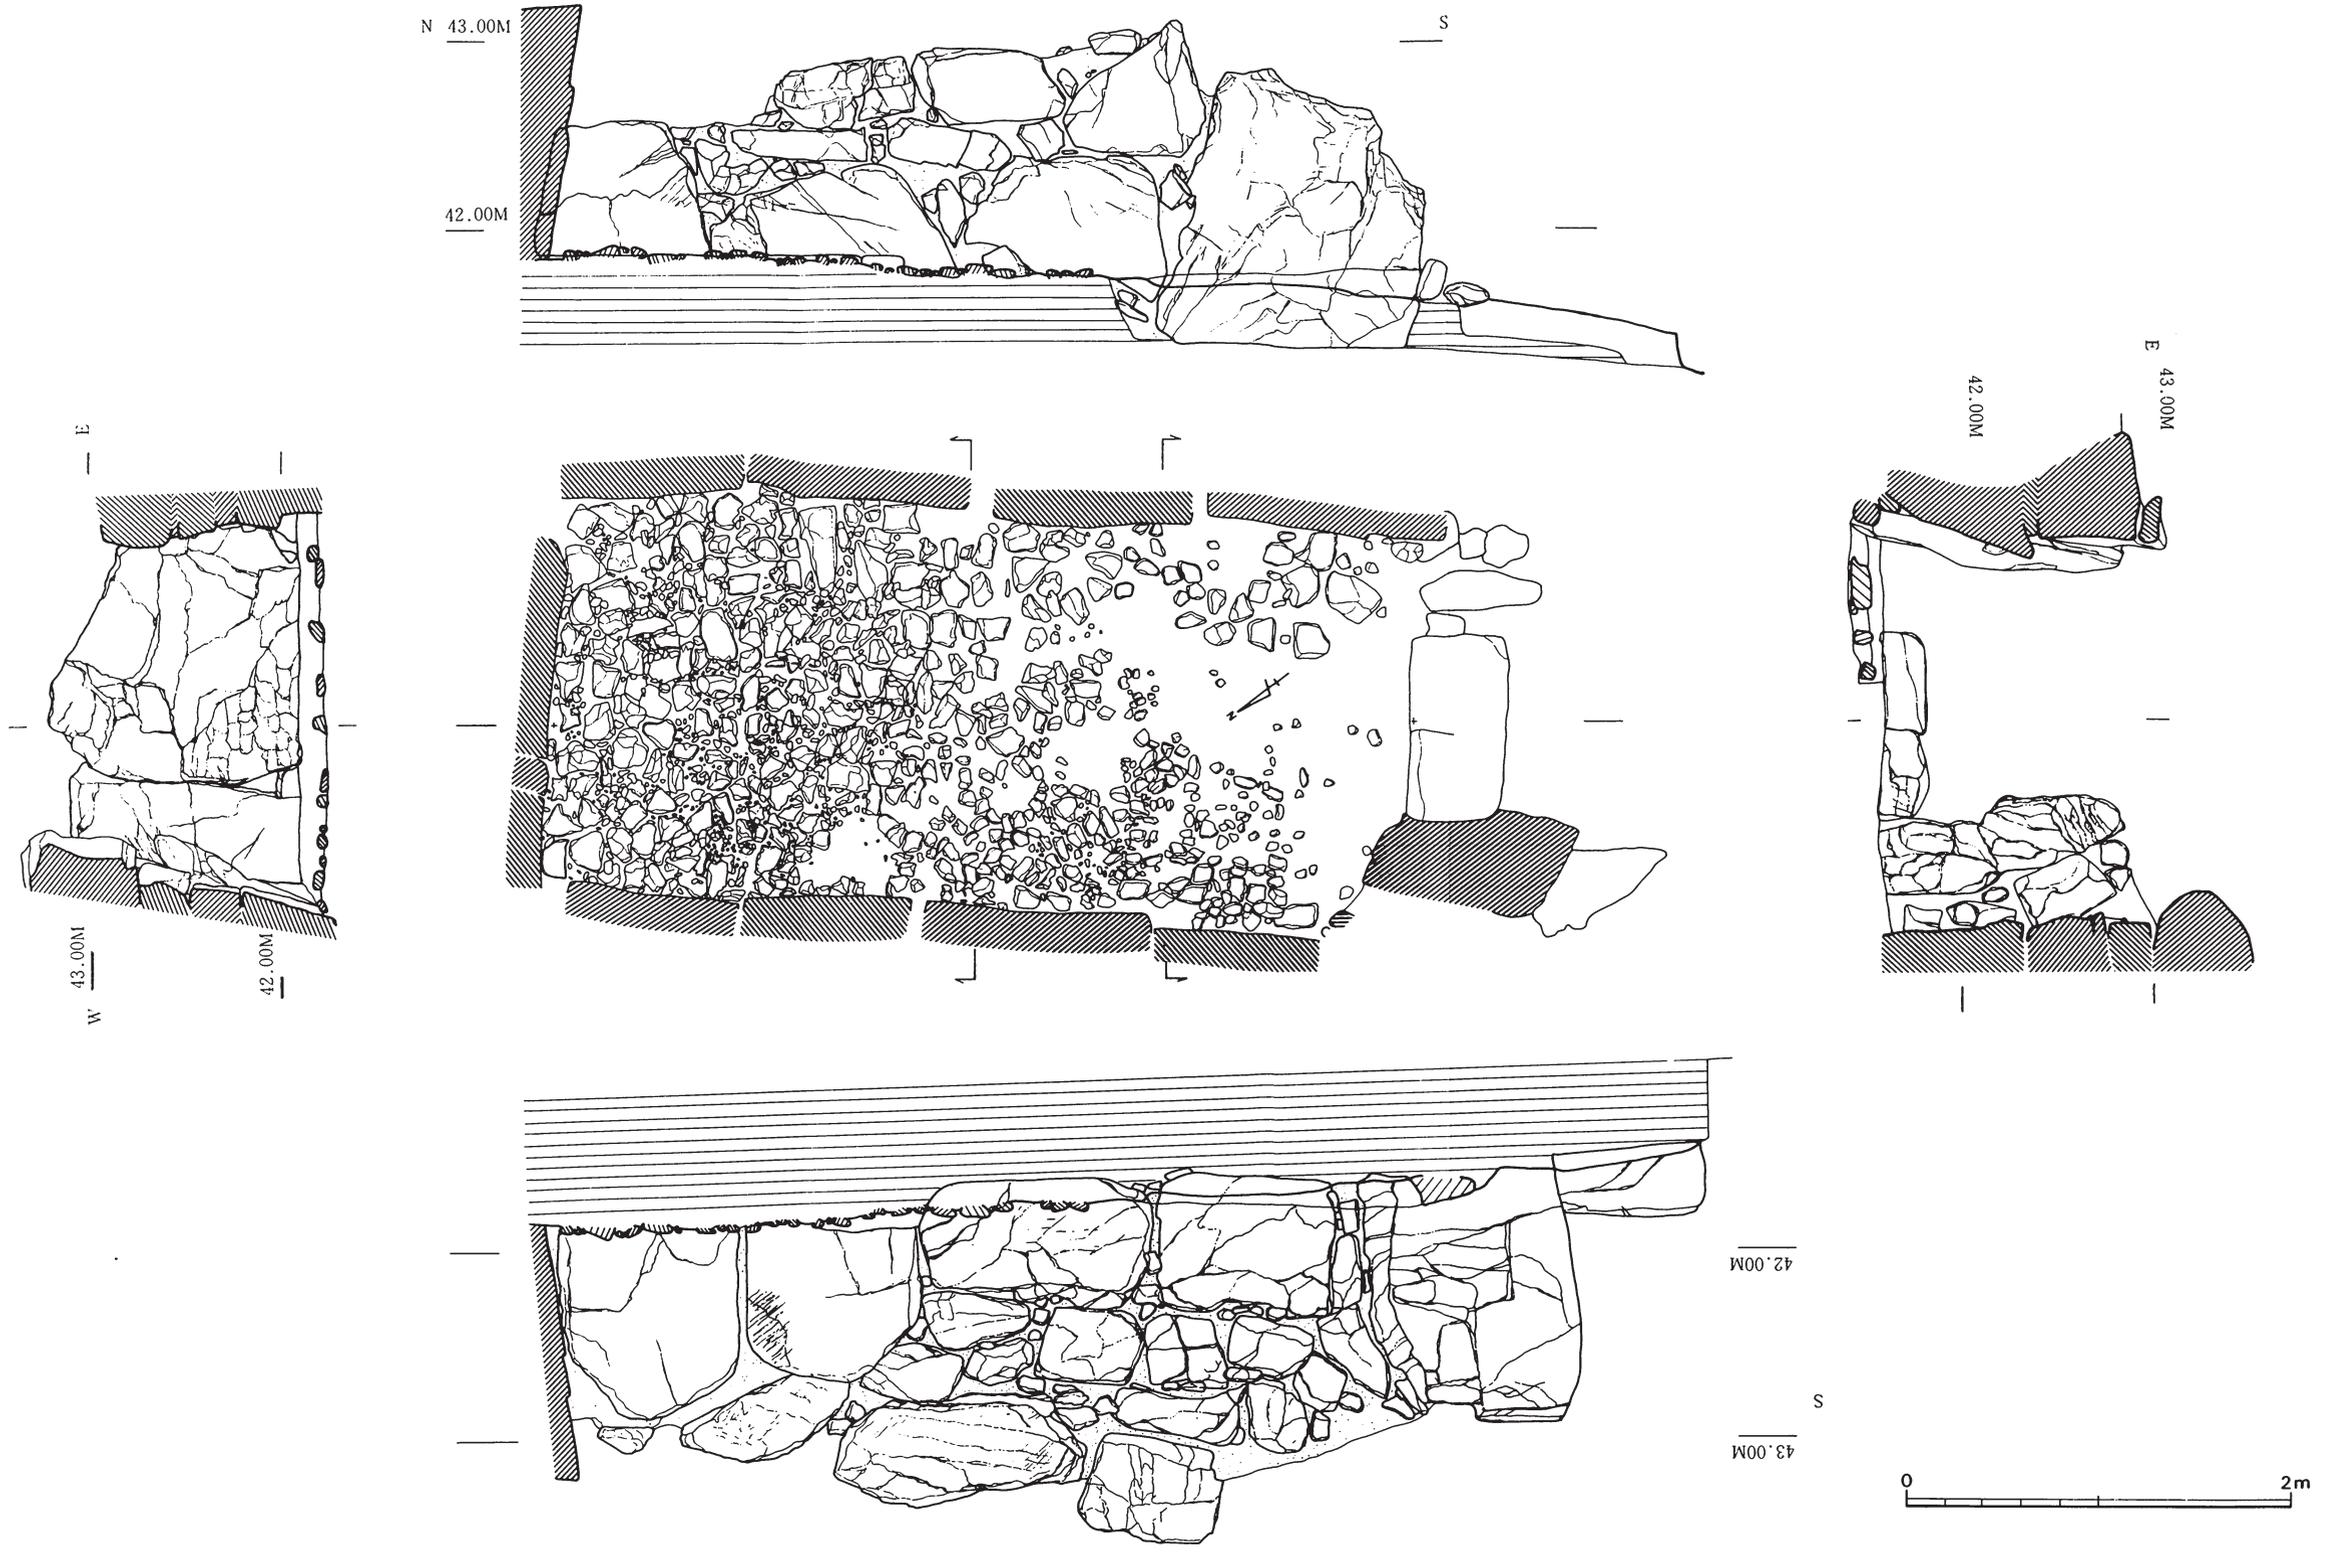
第7図 石室実測図

奥壁は比較的大型な石を用いて腰石にしている。東側には幅1.2～1.4m・高さ1.5～1.7mの大石を、西側には幅0.6～0.7m・高さ1.2～1.5mの長方形の石を、旧地表より深さ5～7cm程度掘り下げて据えている。石材は硬質砂岩で、約80°の角度で内傾する。側壁との接合面は、東側壁で鈍角、西側壁で直角を呈する。

側壁は、長辺0.9～1.2m・短辺0.6～0.7m大の大石を用いて基底石とする。西側壁では奥壁側から数えて二枚目までの基底石を縦に据え、東側壁では玄門部近くに長辺1.45m、短辺1.35mの大石を据える。玄門部の袖石は、右片袖式で西側壁側に据えられ、長辺1.5m・短辺1.1mの石英粗面岩（珪岩）を用いて立石としている。東側壁では、基底石間の隙間に角礫を充填し、基底石上部に石材を横積みする。奥壁側基底石上面の高さで、横目地が認められる。西側壁は奥壁側基底石と玄門部袖石上面の高さにあわせて、石材を横積みする。袖石と西側壁間の隙間には長方形の石材を充填する。玄門部袖石上面の高さで横目地が認められる。側壁の傾斜角としては、東側壁は、石室中央部で約80°の角度で内傾し、また西側壁は約75°の角度で内傾していた。なお西側壁では、奥壁側二枚目の基底石が玄室内に強くせり出し、壁体のゆがみが観察された。

天井石を欠くことにより、玄室高は明確でない。ただ、西側壁四段目の積石が天井石下に近い積石と仮定すれば、玄門部袖石上に楣石を托据え、その上部に天井石を構築した状況が推察される。四段目の積石の上面を手掛りにして検討すれば、玄室床面からの天井高は約1.8m前後と復元される。

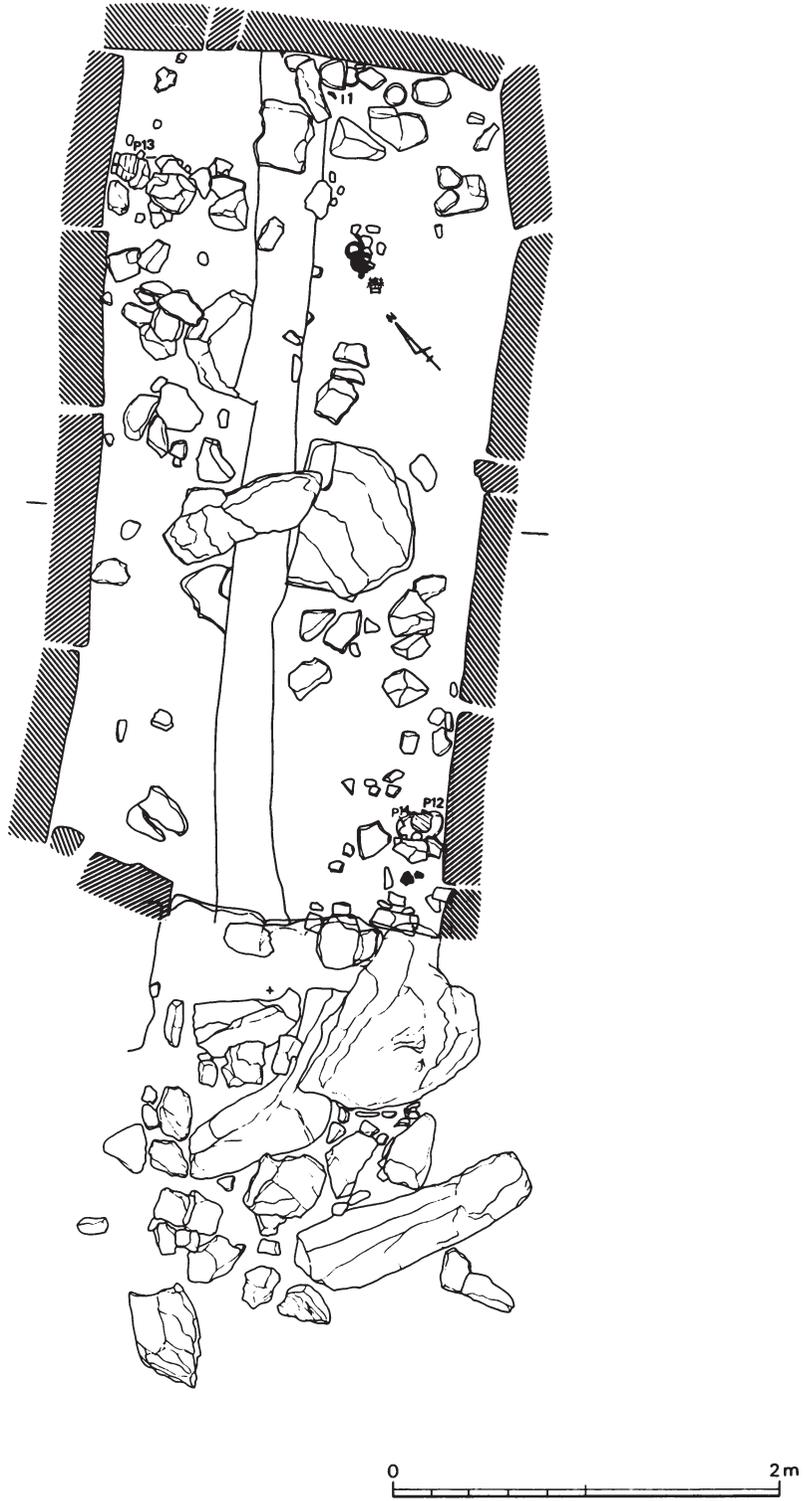
第9図 石室埋土中遺物出土状態図

第X層上面の石材を除去する過程で、石室奥壁から鉄鏃（I1）・西側壁奥壁部で須恵器壺（P13）・奥壁寄り馬具（轡）・東側壁玄門部寄り須恵器壺、台付長頸瓶（P12・14）が出土した。（第9・11～13図）。また、羨道部の落石下で須恵器壺片が散在して出土した。（P16）。

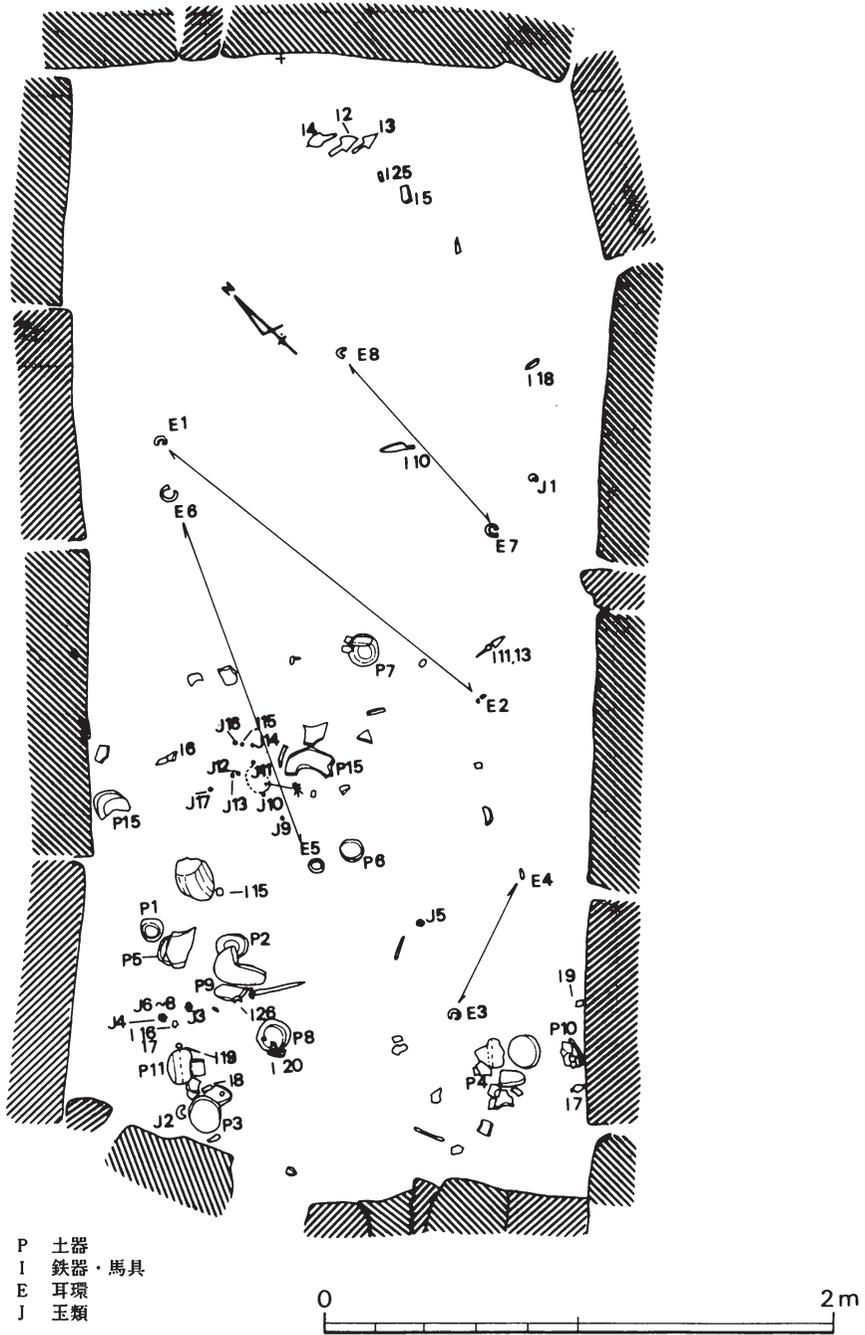
第10図 遺物出土状態図

第X層・褐色粘質土を掘り下げる段階で遺物が出土し、礫床（敷石）が検出されて須恵器・鉄器・馬具・耳環・玉類が出土した（第10～12・14図）。第X層を分層し、さらに遺物出土状態面から数次にわたる埋葬面を確認することはできなかった。第10図で図示した遺物出土状況は、石室床面である礫床（敷石）上面から第X層下部にかけての遺物出土状態を示すものである（第5・7・10図）。

遺物は、石室内に散在する状態ではなく、ある程度のまとまりを残す。遺物の集中範囲は、玄室奥壁・玄室中央部西側・玄門部袖石周辺・東側壁玄門部側である（第10図）。まず、玄室奥壁では鉄鏃（I2～5）・弾金具（I25）が、玄室中央部西側では須恵器杯身（P6・7）・壺（P15）・鉄鏃（I6）・ガラス小玉（J9～16）と朱（水銀朱か）の散布が認められる。第X層中から出土した鉄鏃（第9図・I1）は、その出土位置からI2～5に伴うものと考えてよさそうである。また、玄室中央部西側における朱の散布範囲（10×12cm）とガラス小玉の集中は注意される。玄門部袖石周辺では、須恵器杯蓋（P1～3・5）・杯身（P8）・壺（P9・11）・鉄鏃（I8）・鉄釘（I16・17・19）・勾玉（J2）・切子玉（J3・4・6～8）が、東側壁玄門部側では須恵器杯蓋（P4）・鉄鏃（I7・9）が出土している。このなかで、玄門部袖石周辺の須恵器類・勾玉・切子玉の集中は留意される。また須恵器杯身（P8）の内面には朱（水銀朱か）が付着していた。東側壁玄門部では、第X層中の須恵器類（P12・14）は出土位置からP4等に伴う遺物であるとみられる。耳環類は、玄室中央部周辺（E1・2・5～8）・東側壁玄門部側（E3・4）で計8点出土している。しかし、形状・厚み等から対になるとみられる耳環は、玄室側壁の東側と西側に離れた状態で出土している。

遺物の出土位置が、埋葬時の位置をそのまま反映しているものでないことは、追葬時の取り片付けなどを考え合えると容易に理解できる。出土遺物の多くが原位置から遊離しているものと考えられ、遺物の集中内容が埋葬時の副葬量・セット関係等を示すものでないことは明らかである。しかし、上述した如く、玄室内における遺物のまとまりは、偶発的な要因に基づくものではなく、埋葬時及び追葬時の玄室の状態を示唆するものと考えておきたい。玉類及び朱の散布位置・耳環類のうちE3・4の位置・土器類及び鉄器類の出土状況から、推論ではあるが、少くとも奥壁側に1体・西側壁側に2体・東側壁側に1体の計4体の埋葬が考えられ、羨道部の内容が不明である点も考慮して本墳では4体以上の埋葬が行われていたと推定したい。

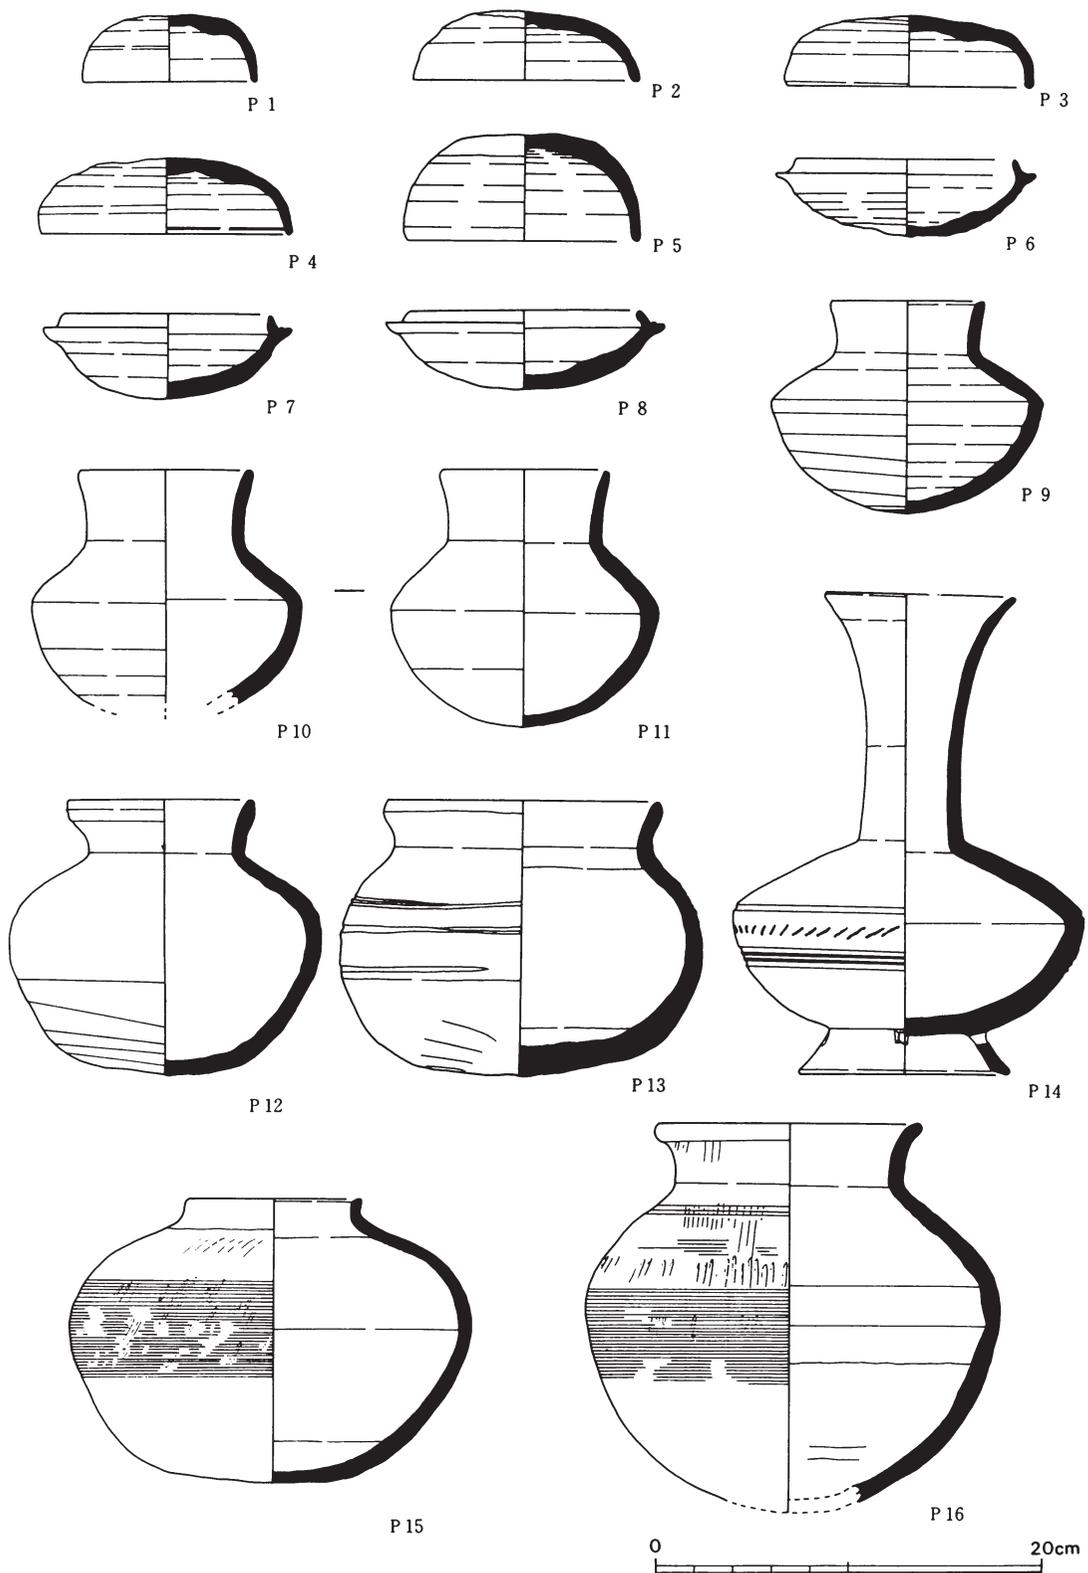
第11图 石室内出土土器（須恵器）实测图

須恵器蓋（P1）・杯蓋（P2～5）・杯身（P6～8）・壺（P9～16）が出土した。杯類は、形態・成形技法等の特徴から、二及三時期に細分できる。P3・4・8は出土杯類のなかでも古く、陶邑編年Ⅱ型式第4段階⁵⁾以降・田辺編年TK43～209型式⁶⁾に、P2・5～7は天井部及び底部外面がヘラ切り未調整で田辺編年TK209～217型式に位置付けられる。壺類は、P9・10・15・16が前者に、P12～14が後者の時期に比定されよう。須恵器類は、大別して6世紀後半～6世紀末・7世紀初頭～7世紀前半に所属すると考えられる。

次に、古墳築造時期についてであるが、玄室等から16点の須恵器類が出土している。このうち、須恵器杯蓋（P 2～5）・杯身（P 6～8）・台付長頸瓶（P 13）は形態・成形技法等の特徴から、大別してTK 43～209型式⁴⁵（P 3・4・8・9・10・15・16）・TK 209～217型式（P 2・5～7・12～14）併行期に該当させることができる。出土土器の所属時期から、本墳は6世紀後半～末（6世紀第四半期）の時期のうち、6世紀末に近い頃に築造され、7世紀初頭～7世紀前半にかけて追葬が行われたと考えられる。また、追葬の終末は7世紀第二半期（7世紀前半）に求められる。

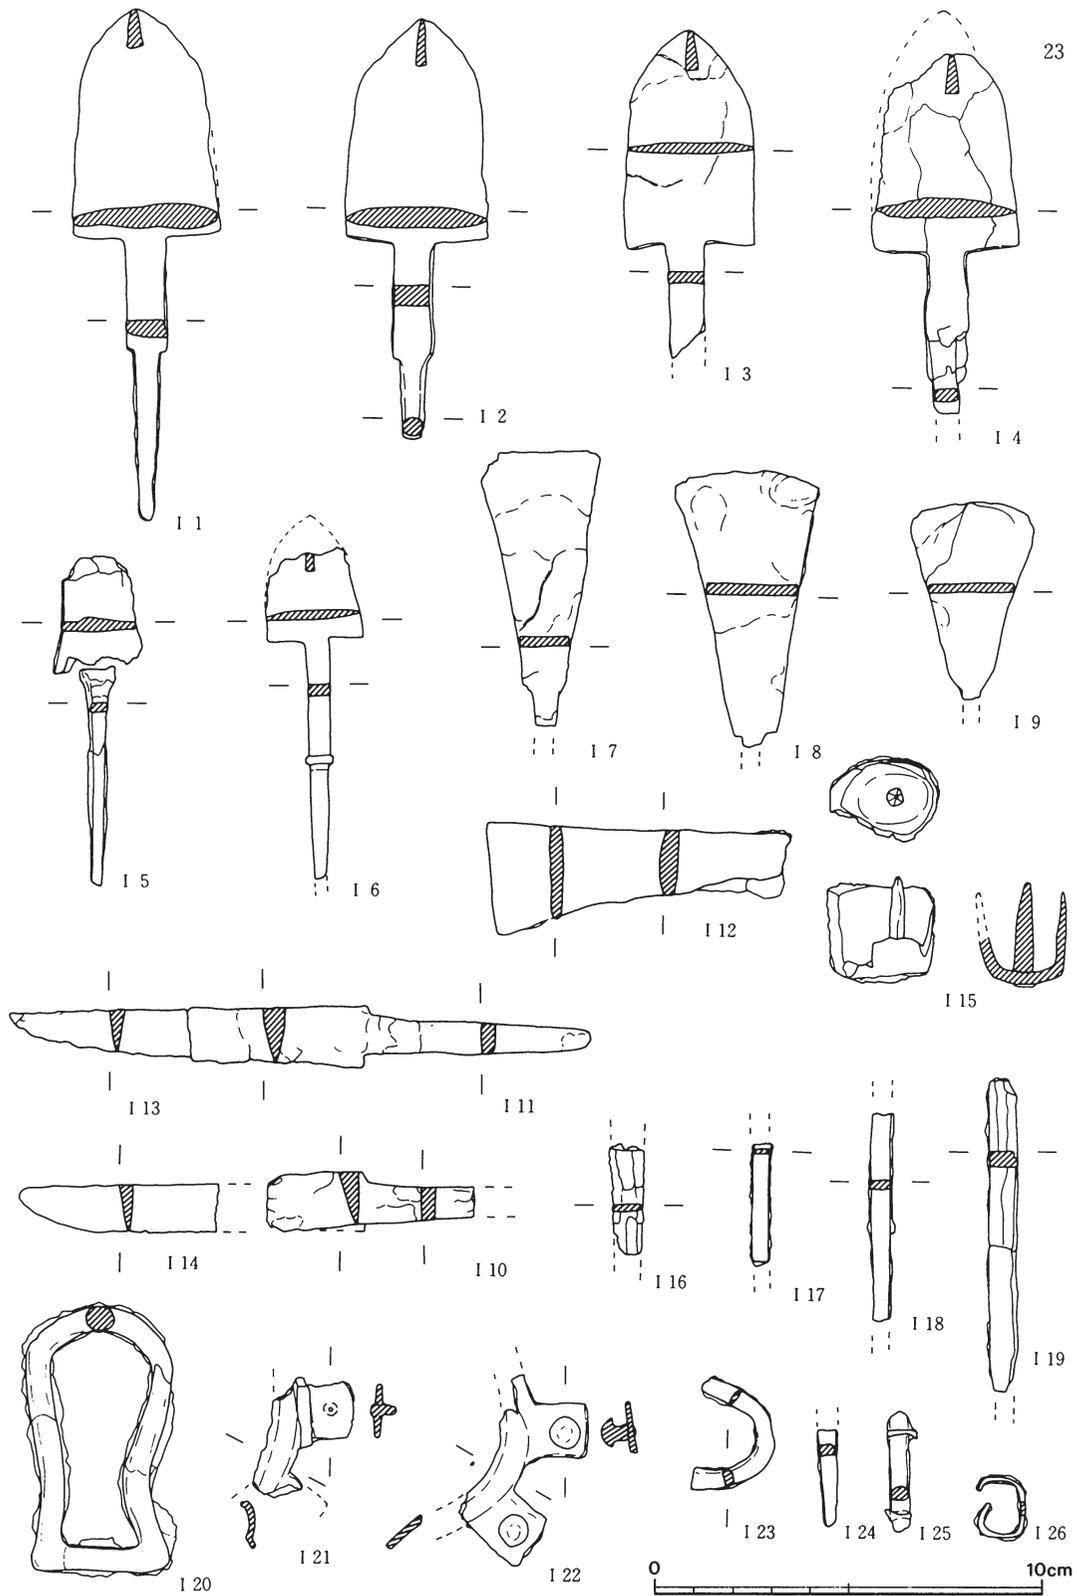
第12図 石室内出土鉄器・馬具実測図

玄室内より直刀 (I 12・15) 鉄鏃 (I 1～9・24)・刀子 (I 10・11・13・14)・鉄釘 (I 16～19)・弾金具 (I 25) が出土した。

直刀としては、茎の破片 (I 12) と鞘尻金具 (I 15) で、I 12から平造りの直刀であったとみられる。鞘尻金具は、柄尻に径2.5×3 cm、長さ2.7cmの金具をはめ、幅5.5mm・長さ3 cmの鋸を中央部に打ち込んで固定したものである。金具内面に、部分的に木質が遺存していた。鉄鏃 (I 1～9・24) は、広根式で、形態から柳葉広鋒式 (I 1～6)・斧箭式 (I 7～9) に大別される。I 1～6の茎は断面方形で、刃部は両丸造りである。I 7～9は平造りの刃部を持ち、茎の断面は方形である。鉄鏃の遺存度は良好である。刀子は、(I 10・13) と (I 14・10) の2本で、前者は完形で全長15.1cm・刃幅1.1～1.5cm・背幅4～6 mmを測り両関である。また、後者は片関で刃幅1.2cm・背幅3～5 mmを測る。鉄釘 (I 16～19) は、方形の断面をもち頭部及び先端部は欠損している。現存長2.9～8.3cmで、幅0.4～0.7cm・厚さ0.1～0.4cmを測る。I 25は、円棒の両端に半球状の頭を有したもので弾金具とみられる。⁷⁾全長3.2cm・中央部幅4～5 mmを測る。

鈎具 (I 20) 幅3.1～3.6cm・長さ7.0cm・厚さ6 mmを測る。刺金を欠く。断面は楕円形を呈する。

雲珠 (I 21・22) 脚部の破片で残存状況は悪い。脚は2脚が遺存し、脚間の間隔から8脚に復元されよう。脚中央部に径8 mmの鋸1個を持つ。鉢部は欠損し明確ではない。

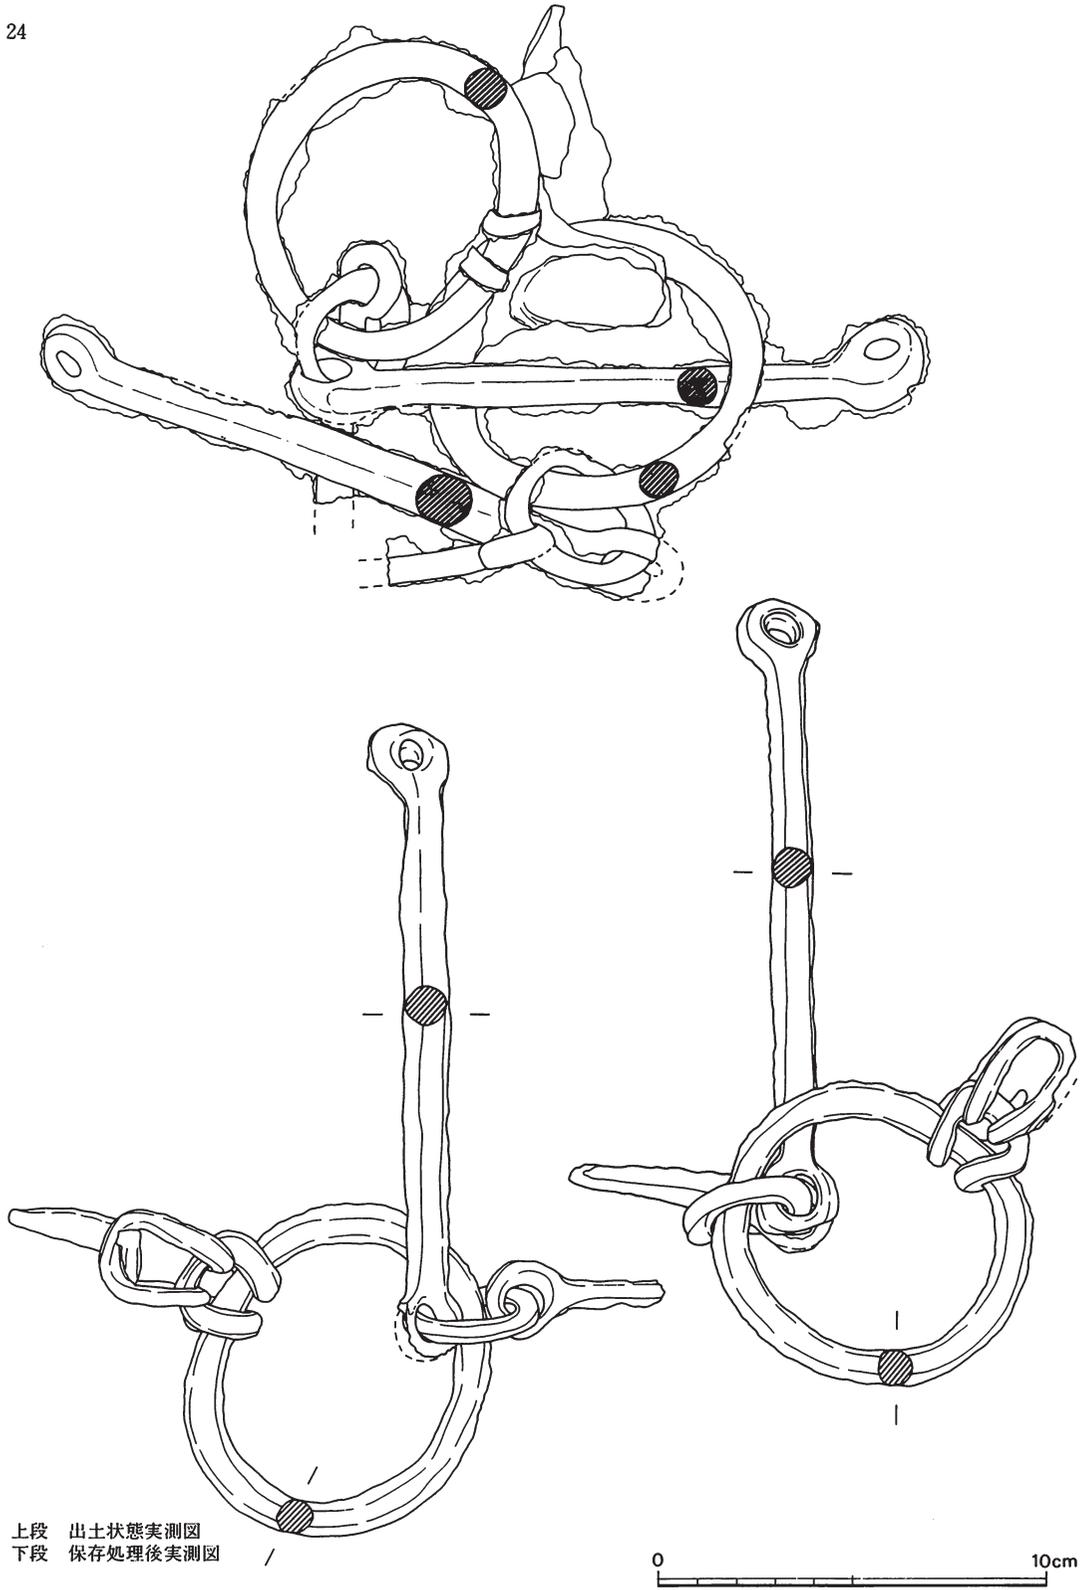
第13图 石室内出土馬具(轡)实测图

轡 (第13図) 引手、鏡板、銜が出土した。銜の遺存度は良くないが、先端は径3.4cm・幅6 mmの環によって鏡板、引手と連結している。引手は、長さ16.7cmで一端は円環によって鏡板・銜と連結し、手綱側の端は外側へと緩く曲げられている。鏡板は、7.51cm×8.91cmを測る楕円形の素環で、断面は厚さ9 mmの円形を呈する。立間は造り出さないが、

字型の金具を折り曲げて二連にした環を鏡板に取り付けている。

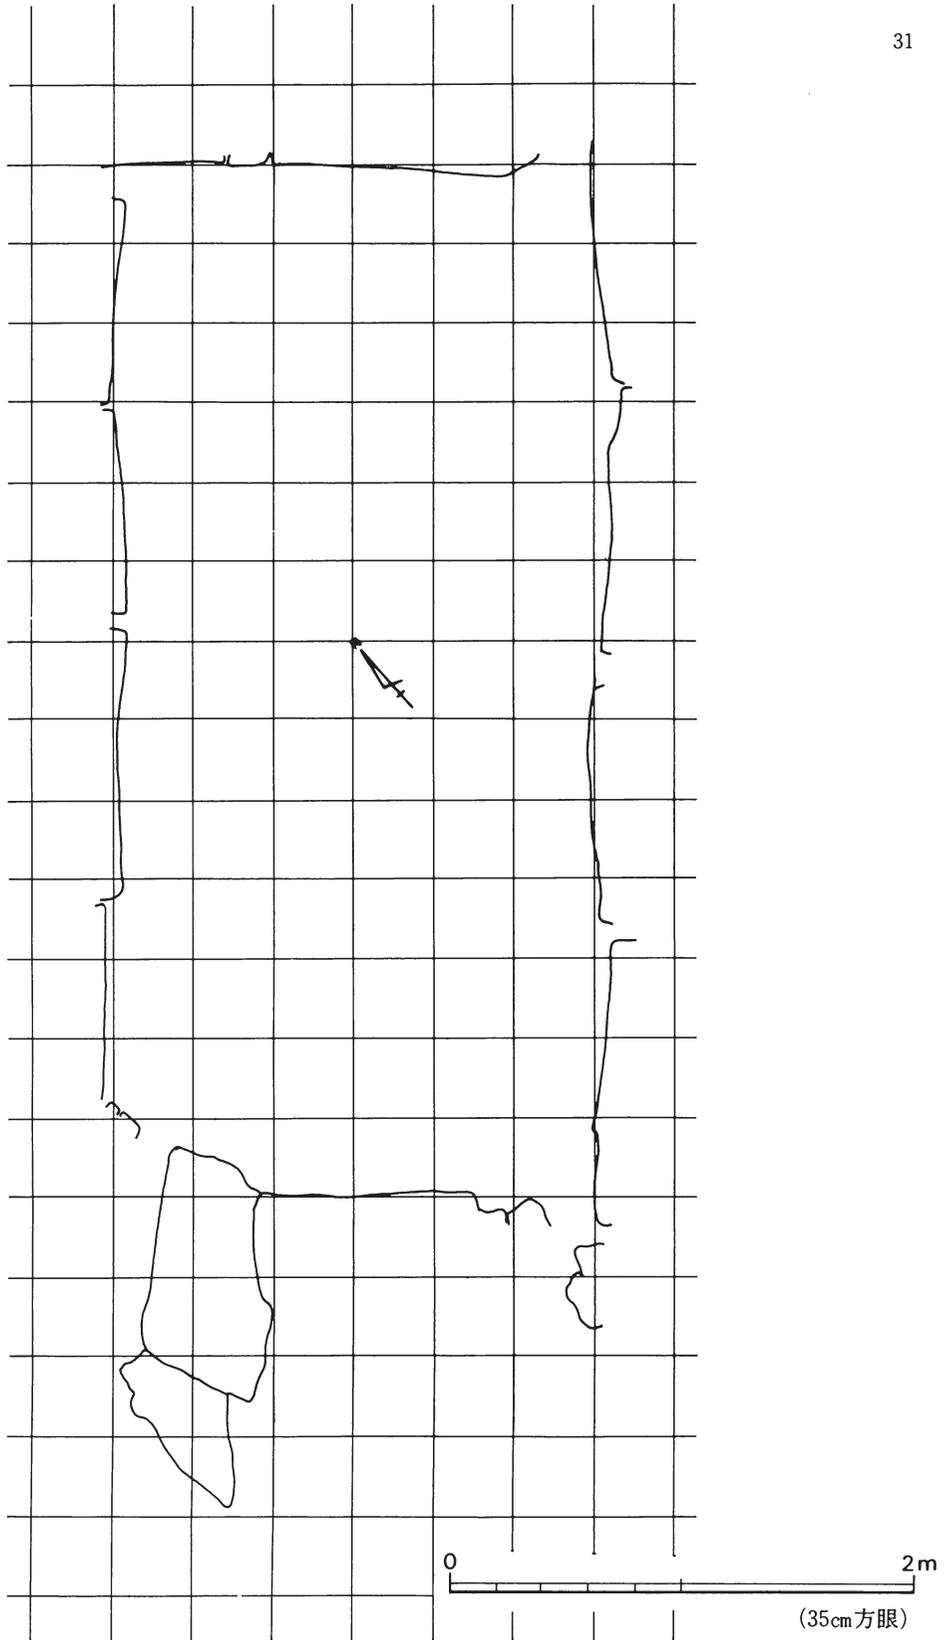
第15図 大谷古墳石室プラン図

石室構築の規格性について、平面プランを基に検討を試みた。玄室床面における平面プランに、35cm（高麗尺の1尺を35cmと仮定する）を単位とする方眼を投影したのが第15図である。奥壁から西側壁袖石隅までの間隔は12尺・玄室幅は6尺に符合し、玄室長と玄室幅は2：1の割合となる。また、奥壁から仕切り石（框石）までの間隔は13尺・羨道部側までは14尺となる。袖石部幅は2尺の範囲に、羨道部幅は4尺となる。玄室内における割付は、9尺画で8等分化される。なお、30cm（唐尺1尺・約29.7cm）を単位とした場合は、奥壁から仕切り石（框石）まで15尺・玄室幅7尺となり、奥壁から西側壁袖石隅までは14尺で、玄室長と玄室幅との割合は2：1である。高麗尺と唐尺を比較した場合は、先に例示した高麗尺が適合するようである。しかし、高麗尺を使用尺単位として使用したか否かについては、傍証資料も少なく、にわかに断じがたい。本墳では、石室平面プランを設計するにあたって、玄室長と玄室幅の比を2：1に設定していることを指摘するにとどめたい。

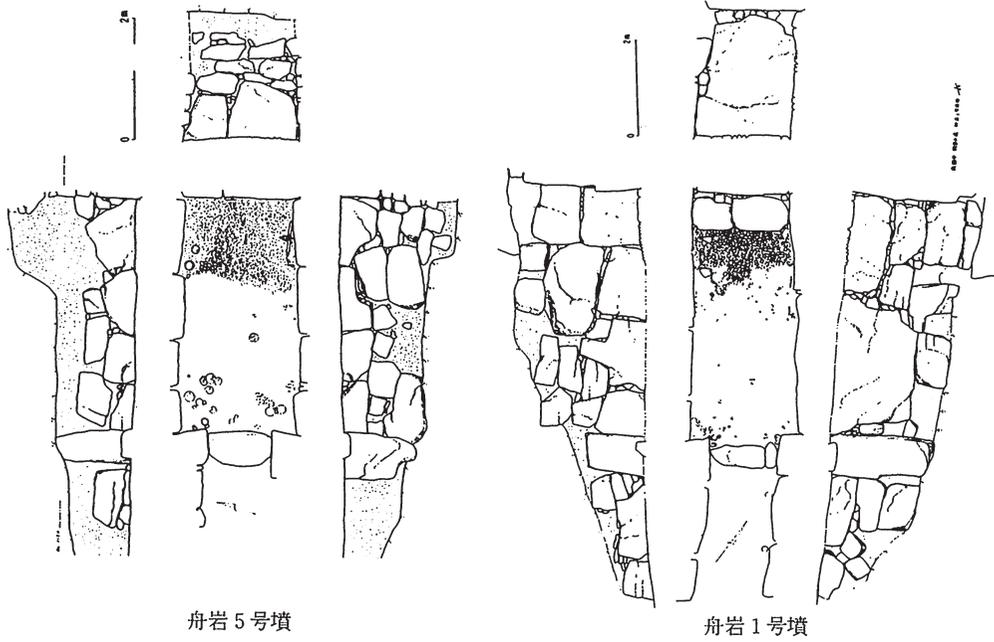
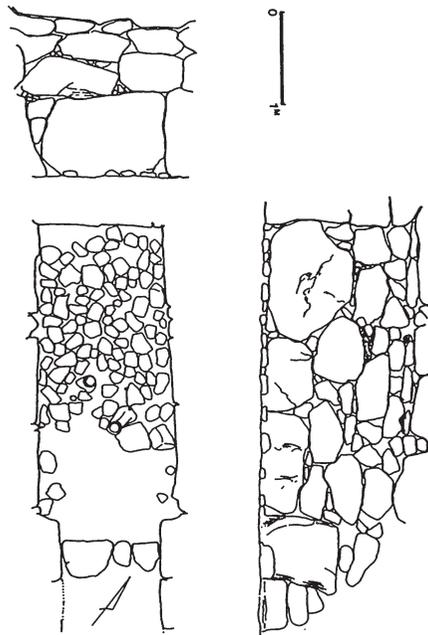
第16図 舟岩1.5号墳、枝川1号墳横穴式石室

本墳の横穴式石室に類似する構造をもつ古墳としては、南国市・舟岩古墳群を代表例として抽出することができる。舟岩古墳群は、南国市岡豊町小蓮舟岩周辺の丘陵上に所在する県下最大の群集墳で、昭和42・43年の調査によって12基の古墳が調査され、11基の古墳について内部主体である横穴式石室の内容が明らかにされている。石室はいずれも両袖式の横穴式石室で、石室構造は同一構造の手法が採用されている¹⁰。舟岩1～6・8～12号墳は上記①・②・④の特徴をもち、6・9・11号墳を除いて③の特徴を有する。また、1・2・4～6・8・9・11号墳では⑤の特徴を有する。①～⑤の特徴を具備する古墳としては、1・2・4・5・8・10号墳がある。舟岩古墳群においては、以上の諸点から、①・②・④による石室構築と③・⑤による床面構成が採用されている。舟岩古墳群の石室構造を通して、県下の他の横穴式石室と類
