高知県埋蔵文化財センター発掘調査報告書第19集

浦 戸 城 跡

— 国民宿舎「桂浜荘」改築工事に伴う発掘調査報告書 —

(財)高知県文化財団埋蔵文化財センター

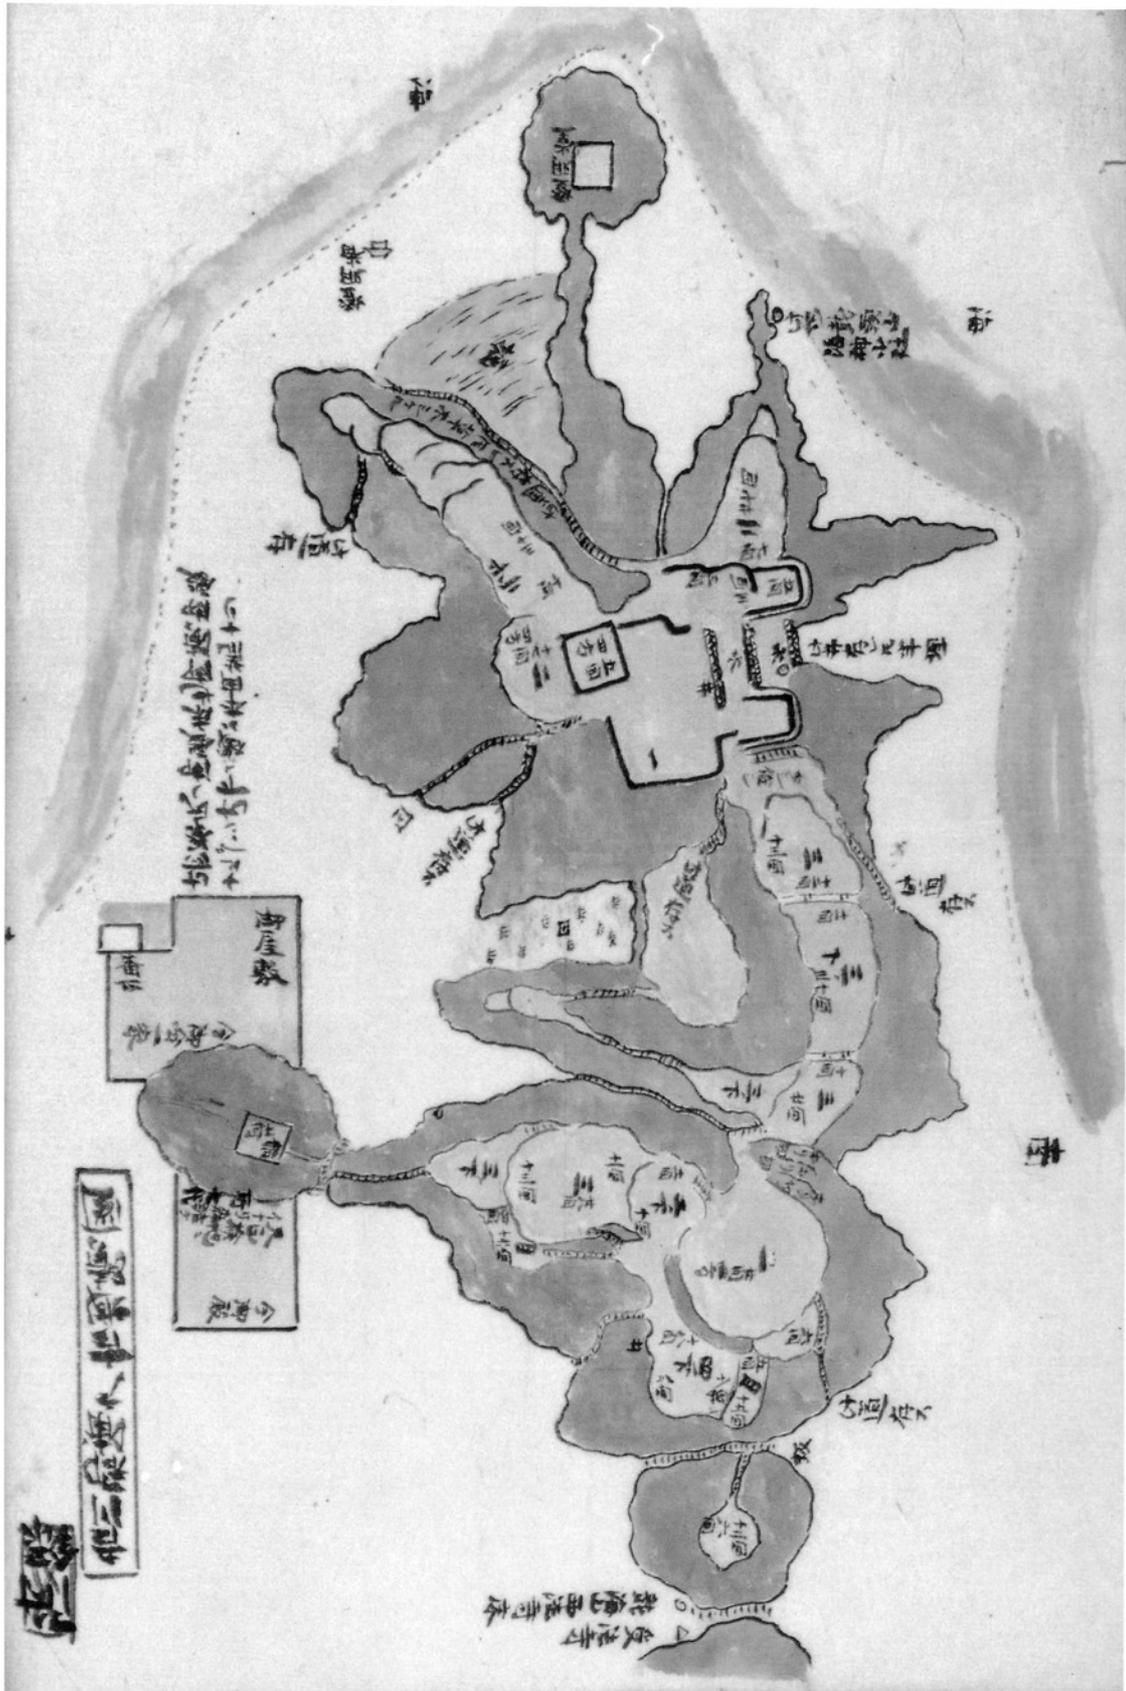
Fig. 4 江戸城跡図
 (吾川郡江戸古城跡図『皆山集』所収 16×27cm 彩色 高知県立図書館蔵)

『皆山集』所収の吾川郡浦戸古城跡図 (Fig. 4) を見ると、丘陵東端の山頂部に長方形を呈した「本城」を構えている。「本城」は「一」とも書かれているが、周囲の主な曲輪に表記されている「二」・「二ノ下」・「三」・「三ノ下」等から推察すると「一ノ段」つまり「詰ノ段」を意味しているものと思われる。「詰ノ段」は、城山東端の最頂部にあり、標高52.7mを測る。東西方向に長軸を取る長方形の曲輪であり、南に向かって傾斜している。現在、坂本龍馬記念館、国民宿舎「桂浜荘」が建っており、縄張り上の広さは不明であるが、現状では平坦面の長さは東西約110m、南北は約63mを測る。この平坦部北東隅には「天守台」が残り、最頂部での標高は59.7mを測る。天守台は、東西11m、南北15mを測り、詰ノ段との比高差が7mと大きく、不正方台形を呈しており、現在は大山祇神社が鎮座する。斜面部には石垣の石と思われる石材が露出している所がある。天守台北側には、昭和33年に展望台がつくられ、斜面の一部が削り取られている。また、天守台から、やや下がりにながら南東に伸びる尾根は、国民宿舎敷地内で切断されており、長さ(南北)9.8m、幅(東西)8.8mで尾根の延長部の一部が残っており、現況では、周りをコンクリートで固め国民宿舎内の築山になっている。古図をみると、五間四方の天守台から南に詰ノ段の東限を区画するように土塁状の線が描かれているが、築山は、この土塁の一部であると思われる。また、詰ノ段北側及び、西側には土塁状の高まりの一部が『状に残されており、北西隅から天守台の方向へ高さ1.8~2.0mで長さ13m伸び、さらに、南へは高さ2.4mで長さ12.5m伸びている。双方とも、延長方向端部が切断されており、現在、駐車場になっている。

古図に描かれている「詰ノ段」南部には、三段で構成される「石垣」状に書かれた部分があり、それぞれの段には「水」と表記されており、井戸もしくは水利施設が存在していた場所である。その場所の一部に「首洗いの井戸」があったとされている部分があるが、現在、坂本龍馬記念館が建っており、原形は不明である。この部分の西側に詰ノ段から続くもう一方の出丸がみられるが、現在は駐車場になっておりその性格は不明である。

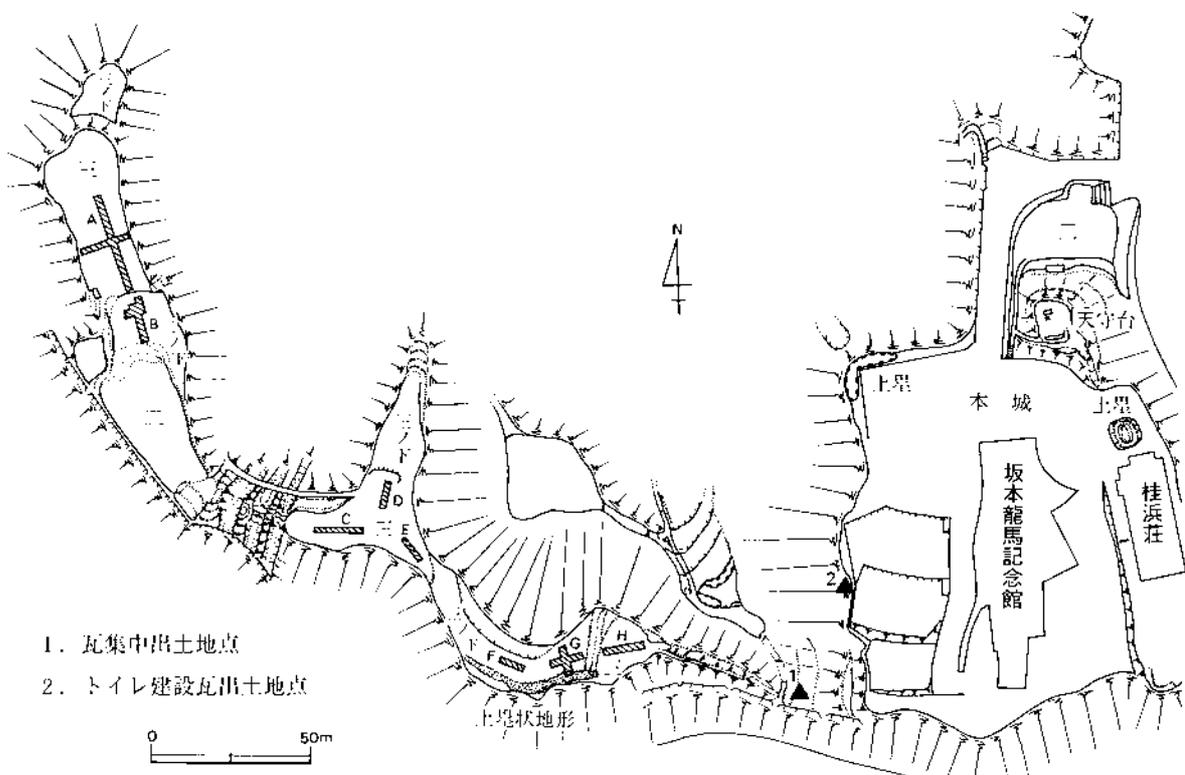
Fig. 5 浦戸城跡試掘トレンチ位置図

調査は、現地が雑木林に覆われており、現況確認が正確に把握出来ないため、伐採から実施された。調査の方針としては、各曲輪を中心に、公園整備計画に合わせて遺構の確認を行い、極力現況の改変は避けることとした。調査方法としては、幅2mのトレンチを曲輪の状況に応じて任意に設定し、確認を行なった。トレンチは、西端の「四」及び「四ノ下」にAとB、「三」と「三ノ下」にC～Hと合計8カ所を設定し、調査面積は240㎡であった。以下に各トレンチの調査状況を述べる。

Aトレンチは西端の竹林に設定された十字形のトレンチであり、表上下は地山であり遺構は検出されず、近現代の陶磁器片が出土したのみである。BトレンチはAトレンチ東の小段であり、Aトレンチと同じく表上下は地山であった。遺構としては、トレンチの西端部に浅い掘り込みを伴う集石が1基確認され、拡張したが伴う遺物はなく、時期は不明である。遺物はやはり西端部付近で出土しており、染付、白磁、備前、土師質土器、瓦片、鉄釘が若干見られた。C～Eのトレンチは、

堀切の東、「三」及び「三ノ下」に設定したトレンチであるが、やはり表上下は地山であり、遺構、遺物は検出されなかった。F・Gは「三」の東に続く「三ノ下」のトレンチであり、Gトレンチは十字形でその南端部は土塁状の地形にかかっている。両トレンチともに表土下は地山であり、遺物は、Fトレンチから若干の瓦片と鉄釘が出土しているのみである。遺構は、Fトレンチにおいて1.4×1.1m、深さ0.4mの方形土坑1基が検出され、壁面は焼けていた。埋土中には炭化物、焼土、焼礫が混入しており、瓦片も2点出土しているが、埋土の状況等からみれば近現代の遺構であろう。Gトレンチの中央部では浅い皿状の落ち込みが検出されたが、内部には岩盤礫が多量にみられ、遺物は出土しなかった。また、南辺部の土塁状地形も上部の集石下は地山であり、土塁としての盛土は確認出来ず、後世に周辺部の礫を集めたものと考えられる。Hトレンチは、本城西の「三」の曲輪に設定したトレンチであるが、他のトレンチ同様に表土下は地山であり、遺構、遺物は発見されなかった。

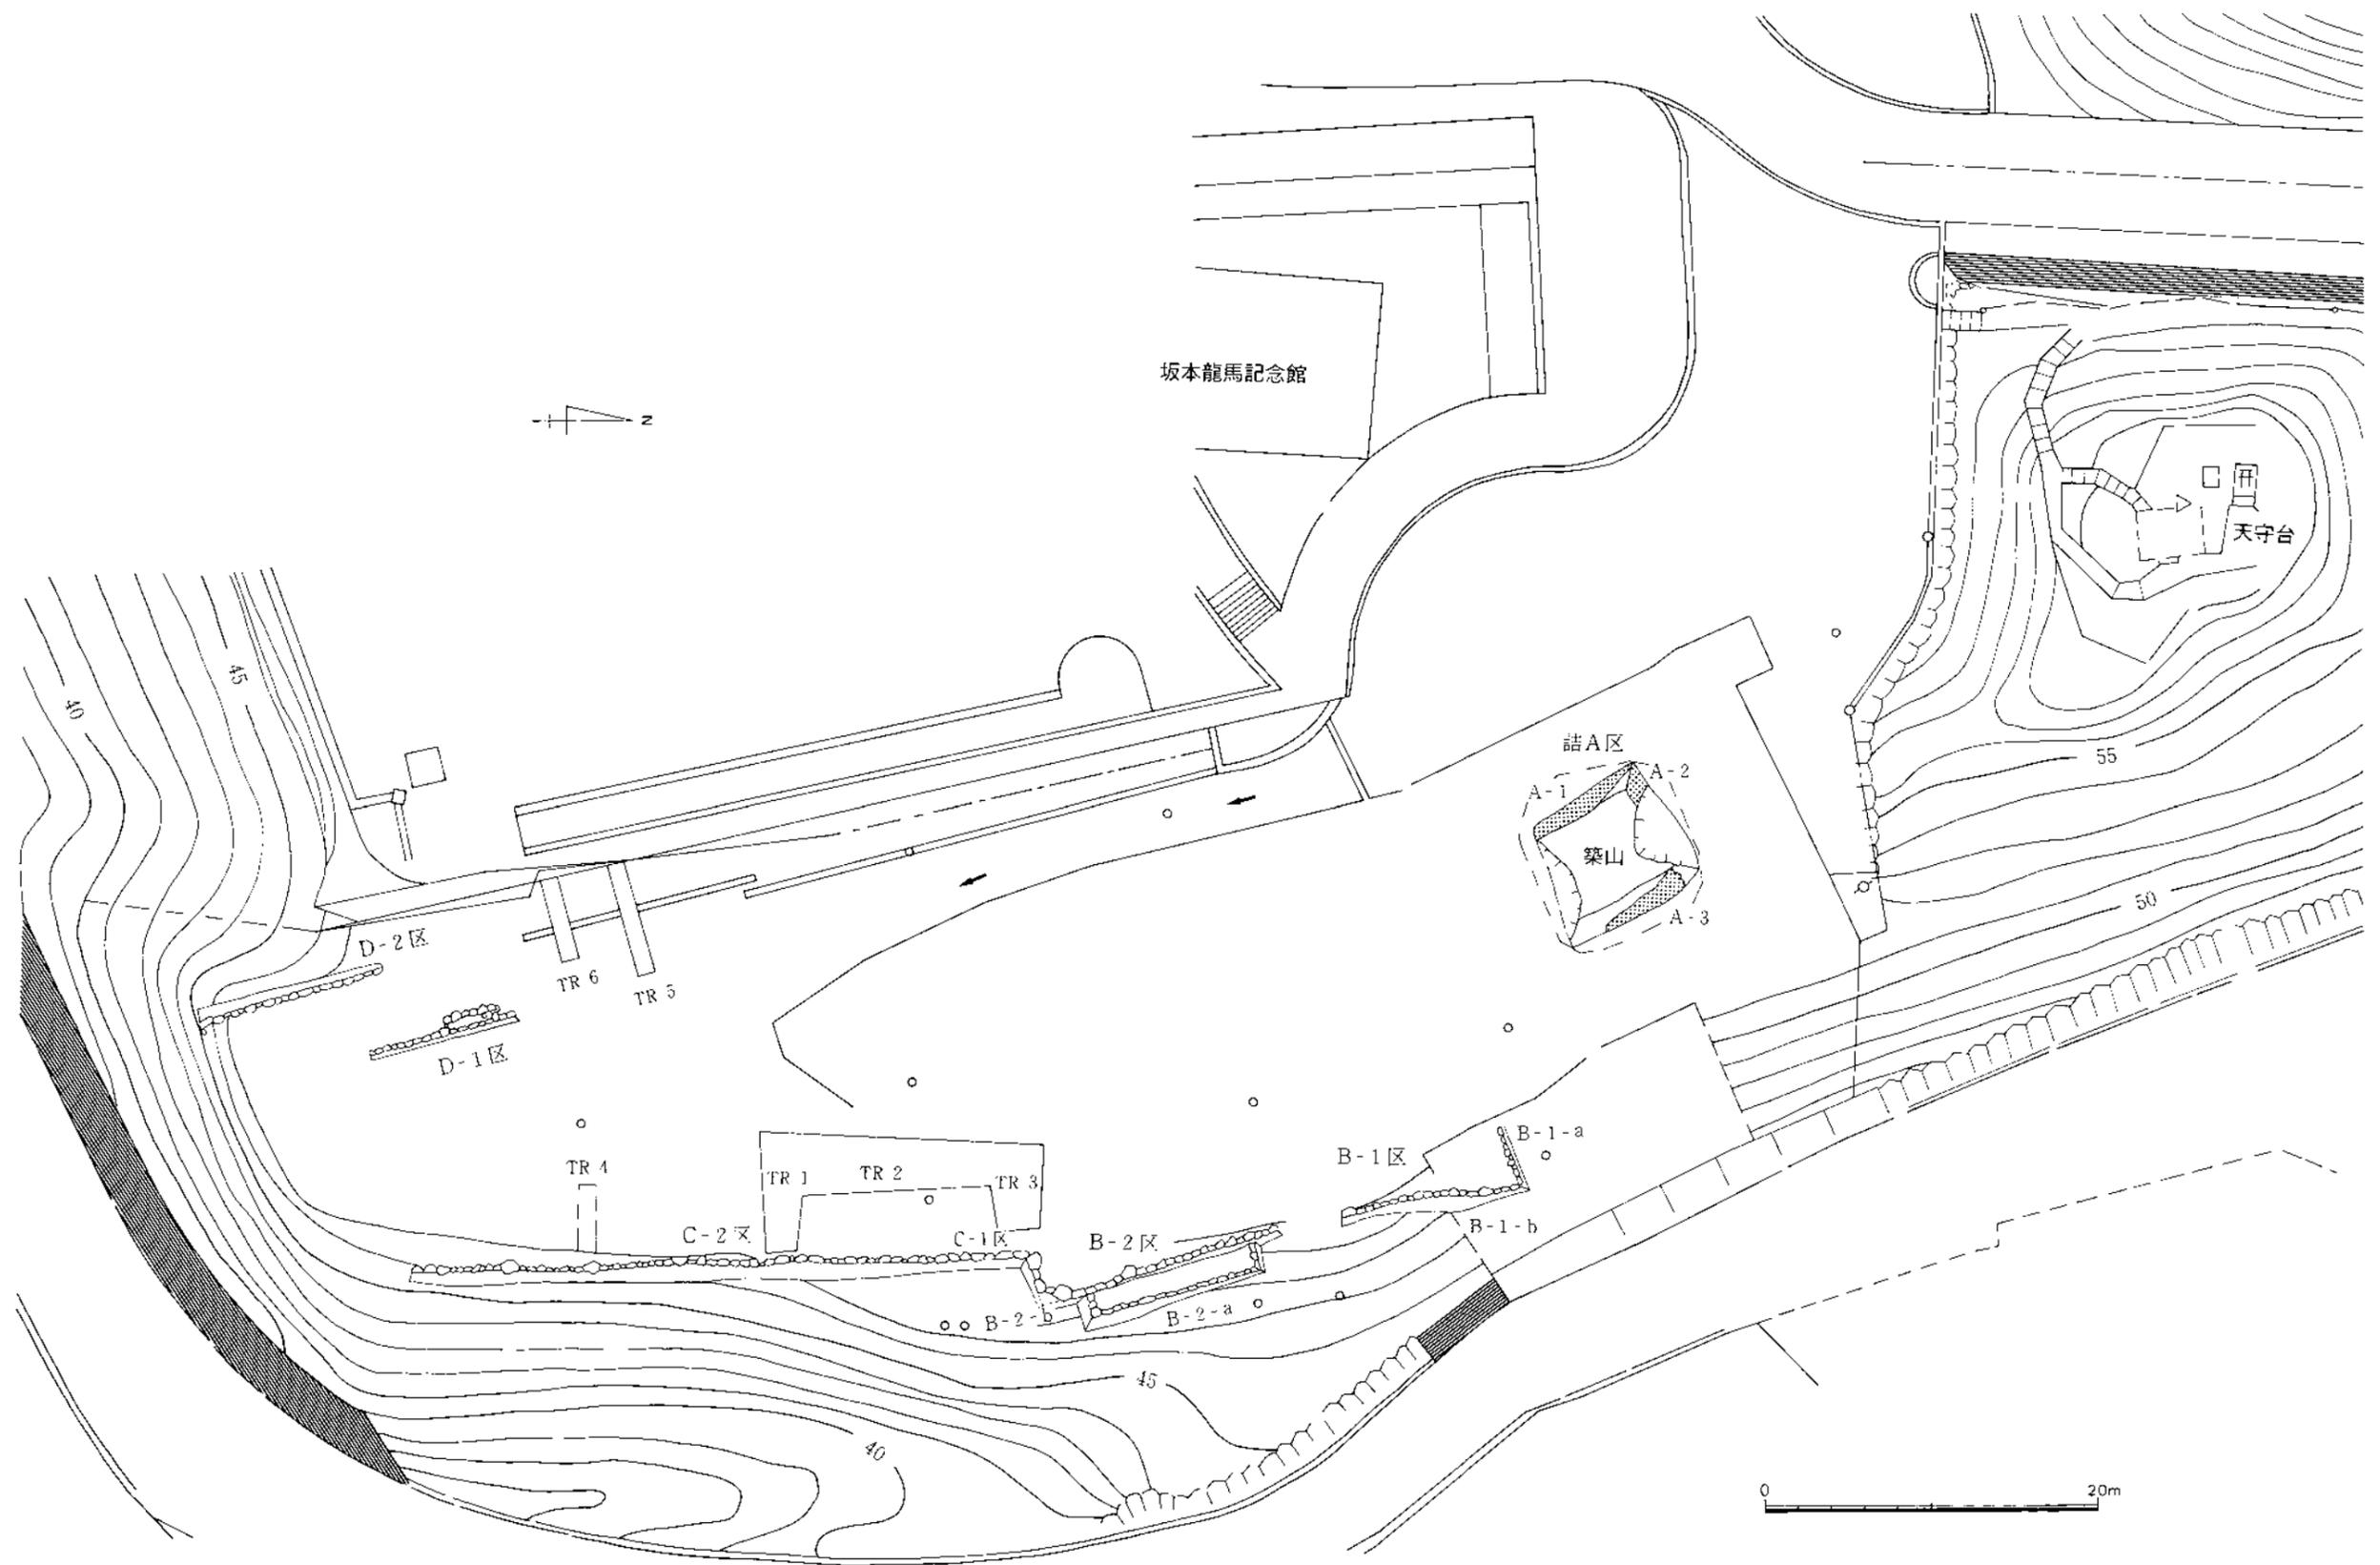
Fig. 6 調査区全体図

今回、国民宿舎「桂浜荘」の改築工事区域内において発見された石垣部分を中心に調査区を設定した。調査区設定のため便宜上、古絵図に記載されている「詰ノ段」東側にあたる部分であり、立会調査中に石垣が検出された築山部分を詰A区とし、改築工事中に石垣が発見された東側出丸にあたる部分をB区・C区・D区の小区に分けて仮称することとし調査を実施した。

発掘調査は、詰A区の立会調査から始まり、引き続きB-2-bの工事中に偶然発見された石垣部分から、東側斜面部を中心に調査を行なった。その結果、東側出丸を区画する石垣が東側斜面部一帯（B、C区）、及び対象地南西部（D区）に石垣が既存していることが判明した。

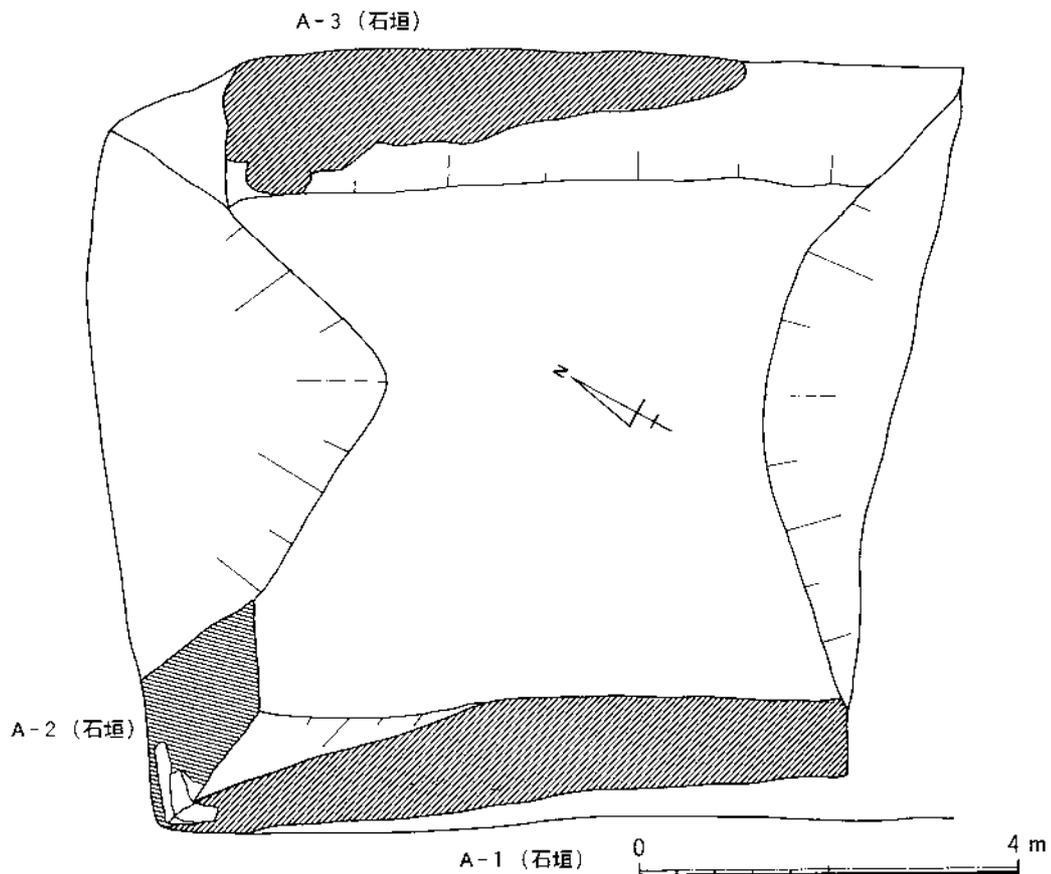
Fig. 7 詰A区築山平面図

「詰ノ段」の東側部分にあたる調査区である。標高51.737mを測る。当初、立会調査を行う前は、現況で旧国民宿舎の築山として存在していた。築山は、天守台の方向から南に延びる土塁状の延長部にあり、南北9m、東西7m、高さ3mを測る。下部はコンクリートで固められており、上部には樹木が植えられていた。下部のコンクリートを除去すると、裏側から瓦礫混じりの土の中から石垣の石が露頭し、その部分から築山の側面の精査を行った。その結果、築山の西壁、北壁、東壁において石垣を検出した。いずれの石垣も上部は攪乱が著しく、上方は崩壊している。

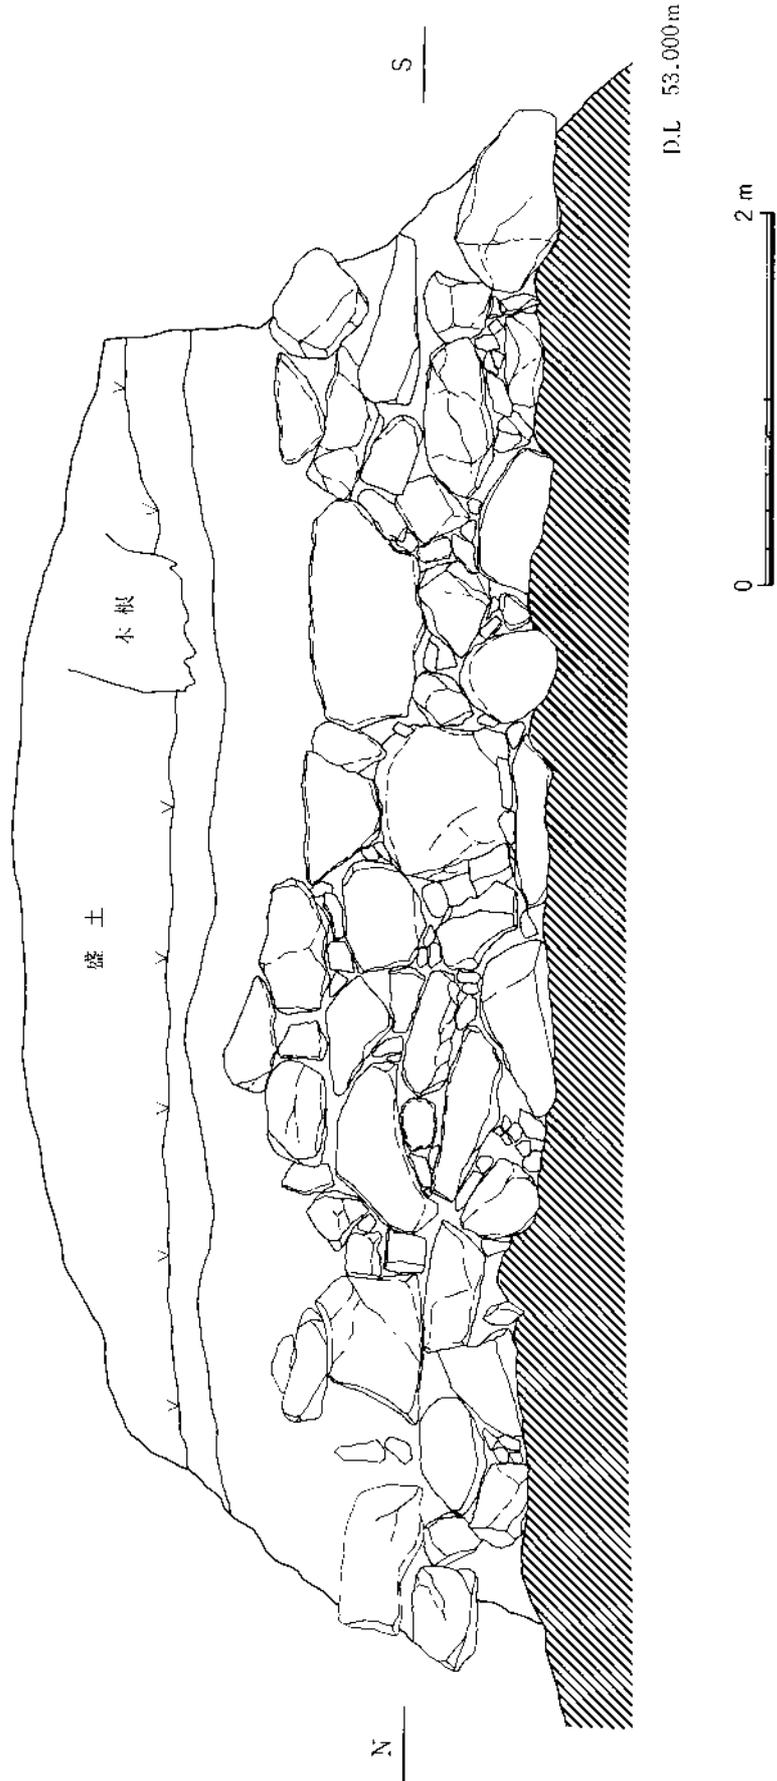
Fig. 8 A-1 石垣側面図

全長8.32m、高さ1.08～1.78mを測る。北端の北壁石垣との隅角部は「算木積み」状に構築している。これは、根石上の第1石を根石よりも前に突き出し、安定させた後、石材の小口と長側面を交互に配置している状態である。この隅角部より石垣は東方に折れる。構築方法は野面積みであり、

石材間に小詰め石を用い、やや勾配を持たせて積み上げている。

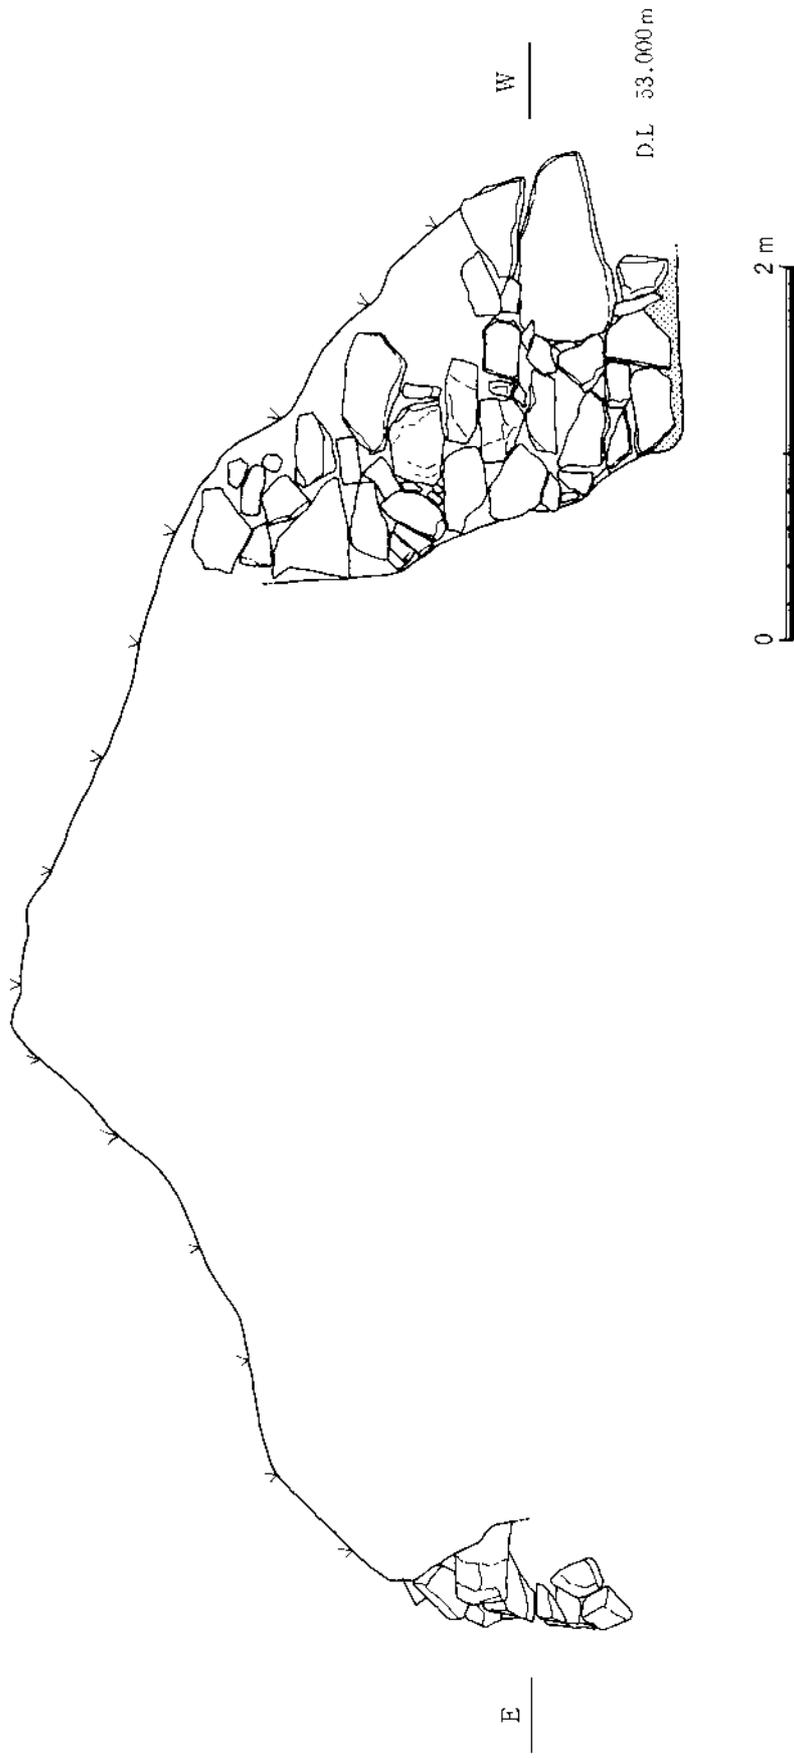
Fig. 9 A-2 石垣側面図

全長1.90m、高さ2.56mを測る。A-1 石垣 (西壁) 北端隅角部から東方に折れる石垣である。隅角部は、根石上の第3石が欠けているが、第1石、及び第2石を「算木積み」状に構築している。使われている石材は、40~60cm前後のものが多く、隅角部を除いて、他の石垣に比べて小さい。全て砂岩質の石であり、小詰め石も同質の石材を使用している。

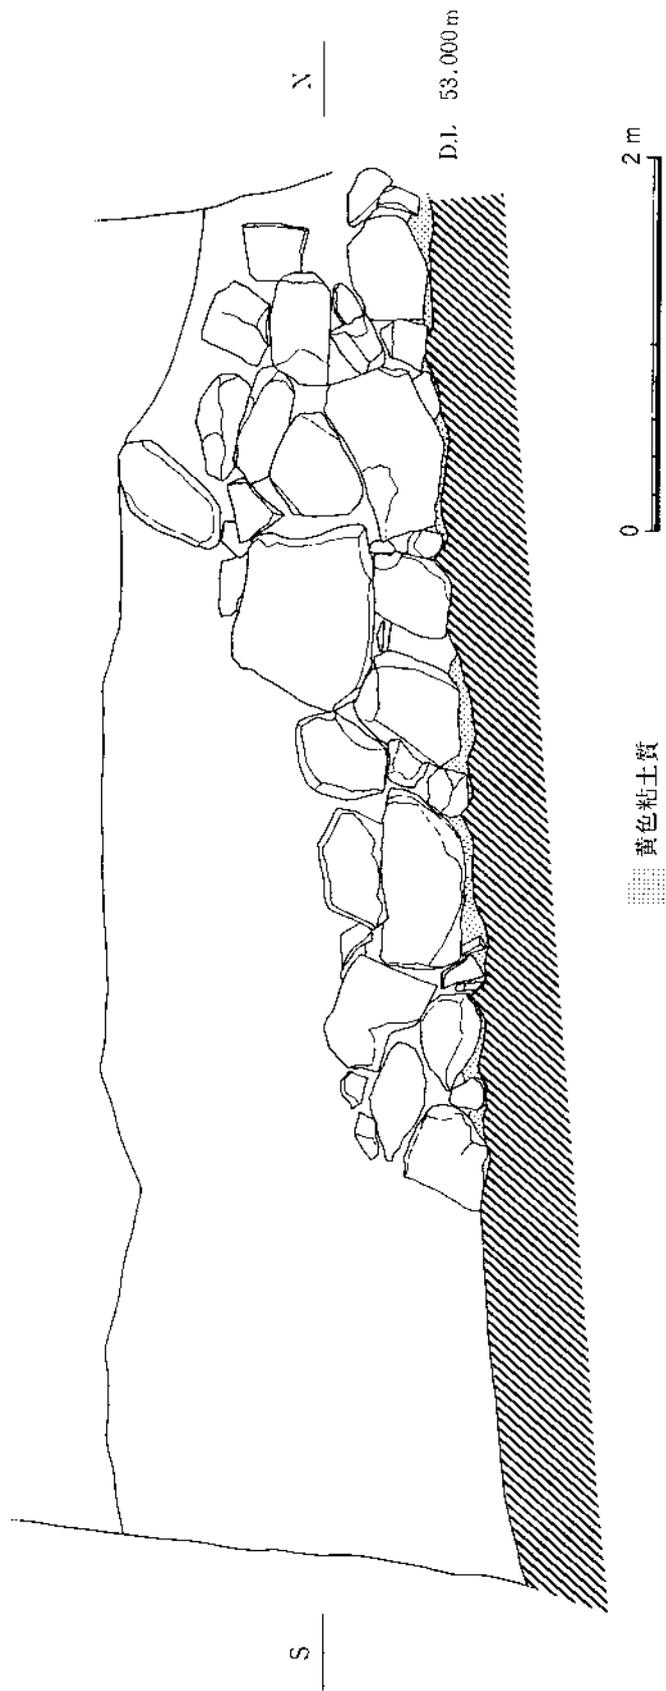
Fig. 10 A-3 石垣側面図

全長5.56m、高さ0.84~1.70mを測る。南北両端部とも欠損している。上部も攪乱しており、根石上第2石までしか残存していない。

石材は、他の石垣と同様の砂岩質の石を用いており、野面積みである。A-1、A-2 石垣に比べ、一辺が1m前後の比較的大きい石材を用いている。また、小詰め石も、他の石垣に比べ小量である。根石は、他の石垣に比べ均整のとれた配列をしており、床面には、A-2 石垣で見られるような黄色土が部分的に認められる。地山のレベルは、北端部と南端部では34cmの差があり、南に向かって、傾斜している。

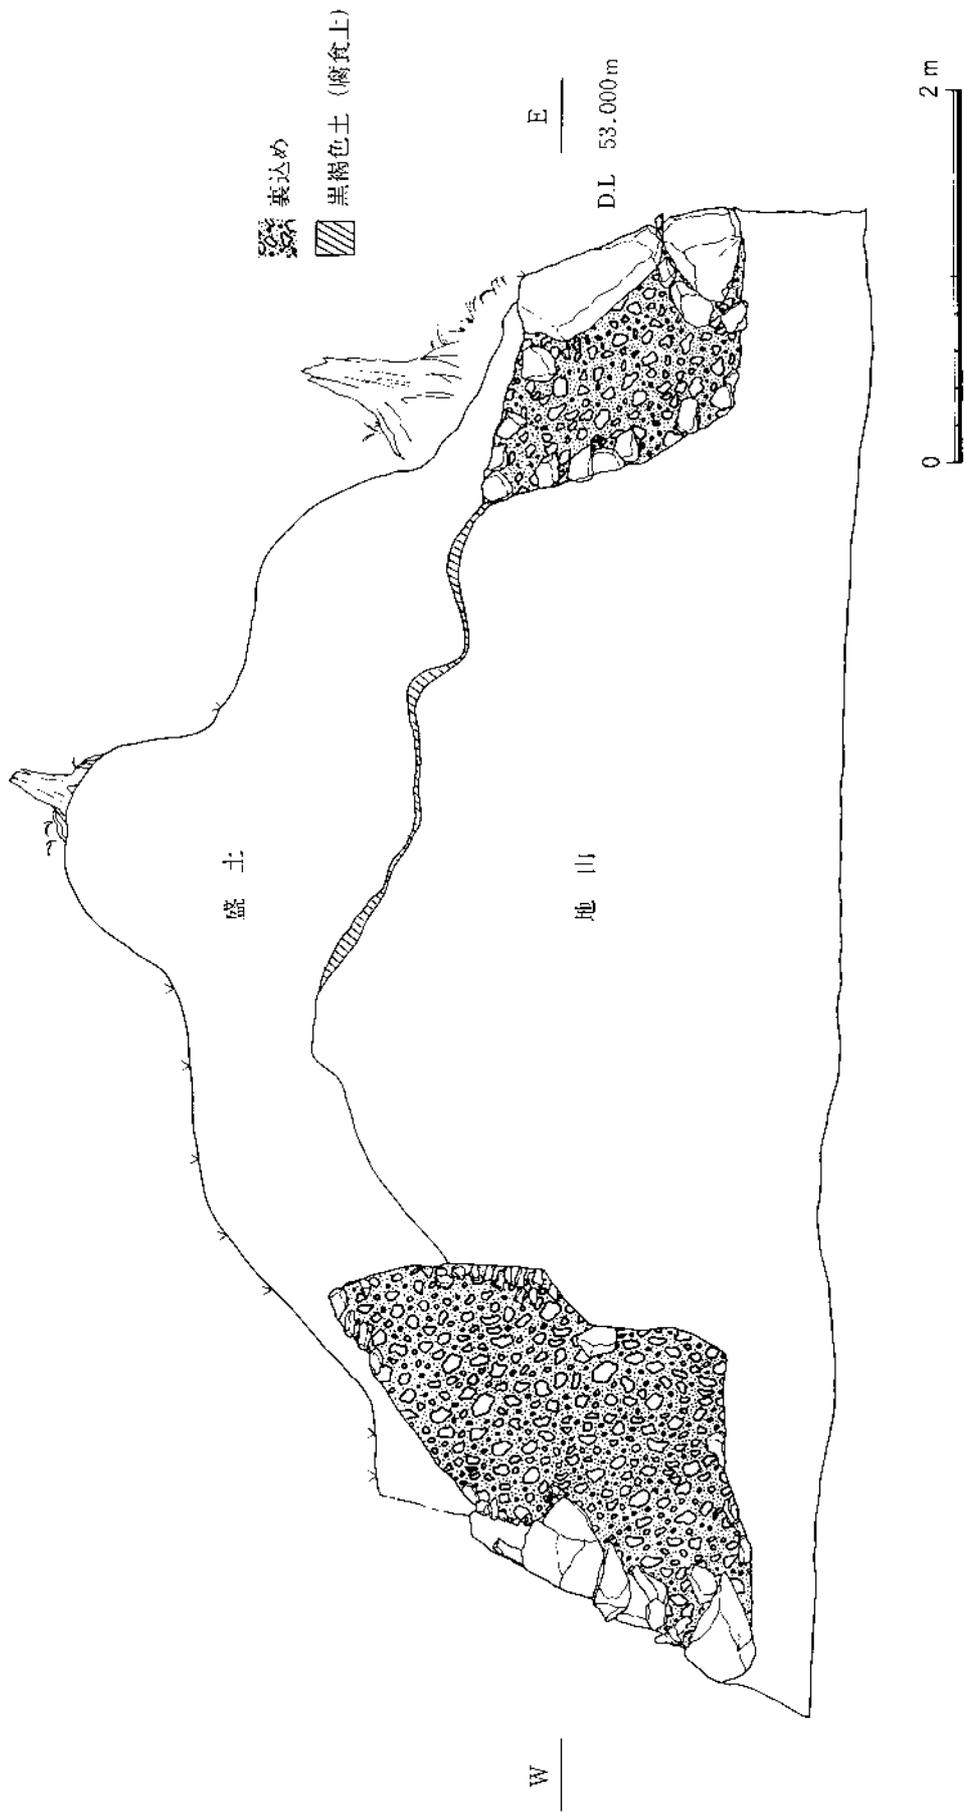
Fig. 12 詰A区(築山)断面図

北から南へ3.80mの所で築山の断面を見ると (Fig. 12), 石垣を構築する際に地山を削りだしており、根石下端部は、ほぼフラットに成形している。石尻から背面地山までの幅は1.0mを測り、10~20cm前後の栗石を詰めている。栗石として使われている石は、石材と同様の砂岩質であり、石材を加工する際にできる剥片と思われる。また、裏込めには瓦片も混入しており、特に北端隅角部において集中して出土した。裏込めの幅は、南壁セクション (Fig. 11) で見られる様に、南端部では根石部分で薄くなる。このことは、旧地形が、北から南に向かって傾斜しているものと考えられる。

裏込めの状況は、北端部より3mの所で築山の断面を見てみると (Fig. 12), 石尻から削りだした地山までの厚さは70cm前後をはかり、栗石を入れている。栗石の大きさは、A-1 石垣に比べ20~30cm前後のやや大きめの石を用いており、石質は、石垣の石材と同様、砂岩質の石である。石の控えは50cm前後であり、根石と根石上第1石の臙面 (石面の裏側) には、臙介石 (臙面を受けるための石) を詰めている。また、築山の断面をみると、厚さ15~20cm前後で黒褐色を呈する腐食土層が認められるが、現地地形同様、東斜面に向かって傾斜しており、裏込め部分で切れていることから、

石垣は旧地形斜面部の地山を削って構築されたものと考えられる。

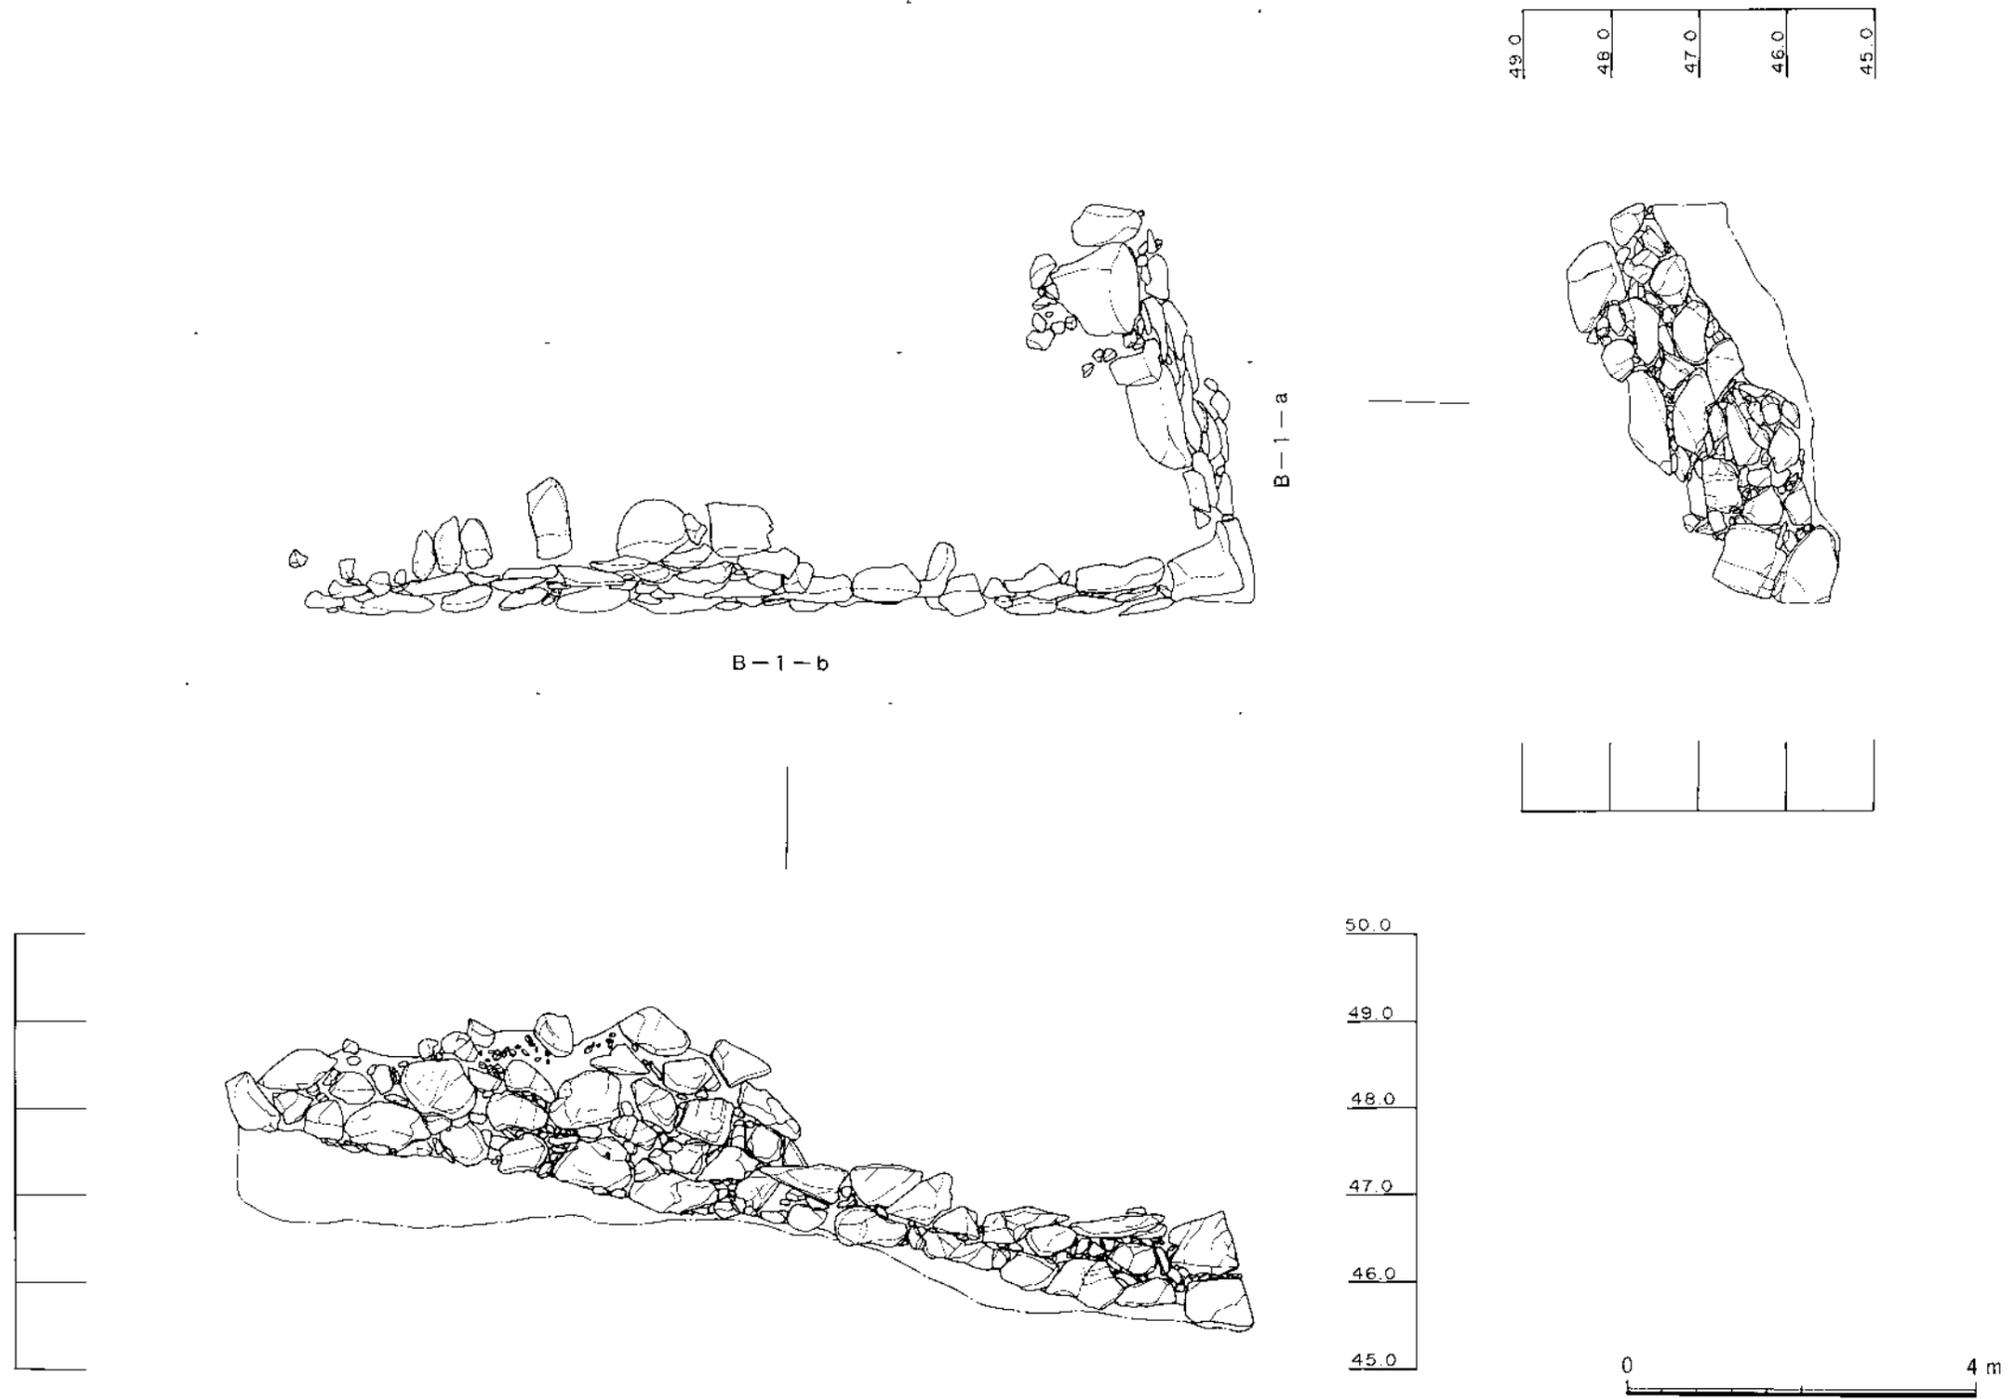
Fig. 13 B-1区石垣 平面图, 侧面图

B-1-a（Fig. 13）

隅角部根石上の一番角石からうえは欠損しているが、一辺が75cm～1m前後の安定性のある割り石を用いており、根石と一番角石の間には、小詰め石を用いて安定させている。

石垣の勾配は、現存している部分でB-1-aと同じく 20° 前後傾いている。

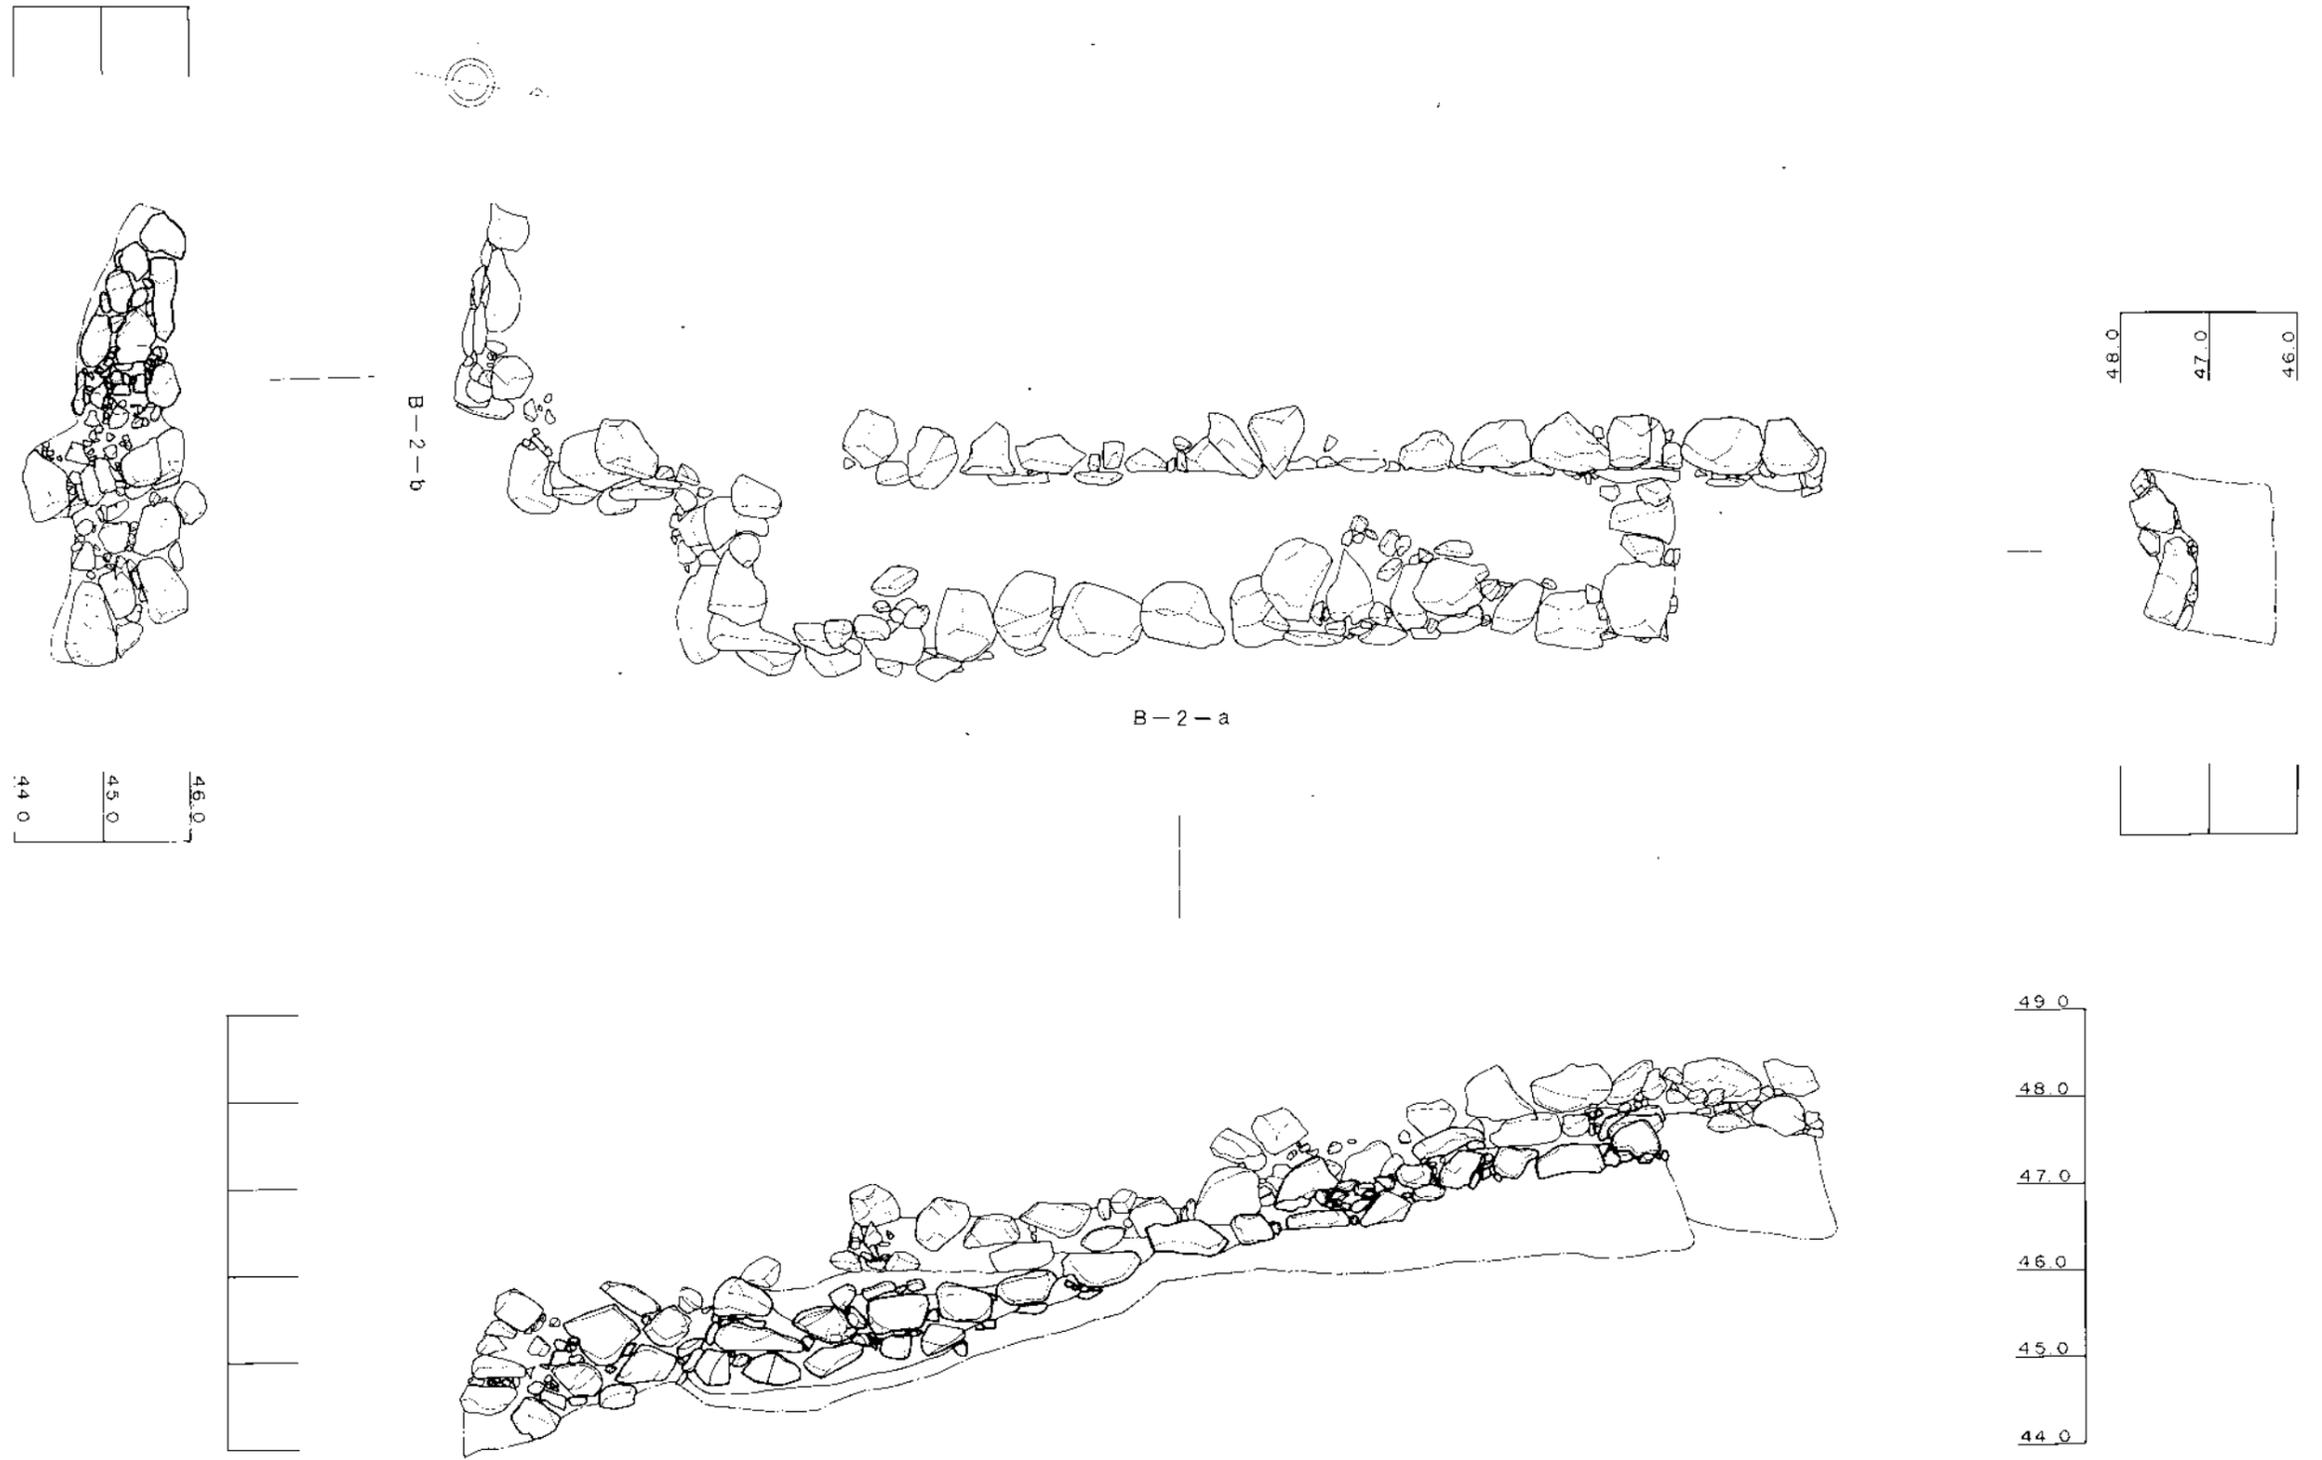
Fig. 14 B-2区 石垣 平面図, 側面図

北端部より1.5mの所から南に向かって「犬走り」状の張り出し部が続く。張り出し部分は、全長10.94m、基底部幅1.1~1.5mを測る。地山は、傾斜角 13° で南に下がっており、南端部で標高44.300mを測る。又、張り出し北端隅角部から南に8.15mの所から、南端隅角部まで地山と根石部の間に黒褐色を呈した腐食土が認められる。石垣の残存状況は悪く、根石及び根石上第1石までしか残っていない。張り出し部分南端隅角部は、「算木積み」状に構築している。使われている石材はほとんどが砂岩質であるが、チャート質の石材が1石みられる。張り出し基底部上面は、裏込めに使われる栗石が露出している部分があるが、全体的に、固く締まった黄褐色土が敷かれており上面を整地しているものと思われる。根石に使われている石材は、石面の長軸が横になるように据えておりその様相はB-1-bに類似する。

屈折部の隅角部は、工事の影響で欠損しており、角石の様相は解らないが、残存している角脇石との間隔から推定すると、一辺が1m前後の石材が使われていたと考えられる。角脇石は、根石及び、根石上第1石に、石の控えが60cm前後のチャート質の石材を用いている。

角石裏側には、裏込め栗石が露出しており、ほとんどが砂岩質の石材の剥片であるが中には石灰岩も僅少ではあるが認められる。欠損している隅角部の根石にあたる部分は、地山を削りだして成形しており、根石下端部の地山の標高は44.250mを測る。ここから地山は、傾斜角 22° で西方に向かって上がっており、西端部の根石下端部での標高は45.450mを測る。
