高知県埋蔵文化財センター発掘調査報告書第19集

浦 戸 城 跡

— 国民宿舎「桂浜荘」改築工事に伴う発掘調査報告書 —

(財)高知県文化財団埋蔵文化財センター

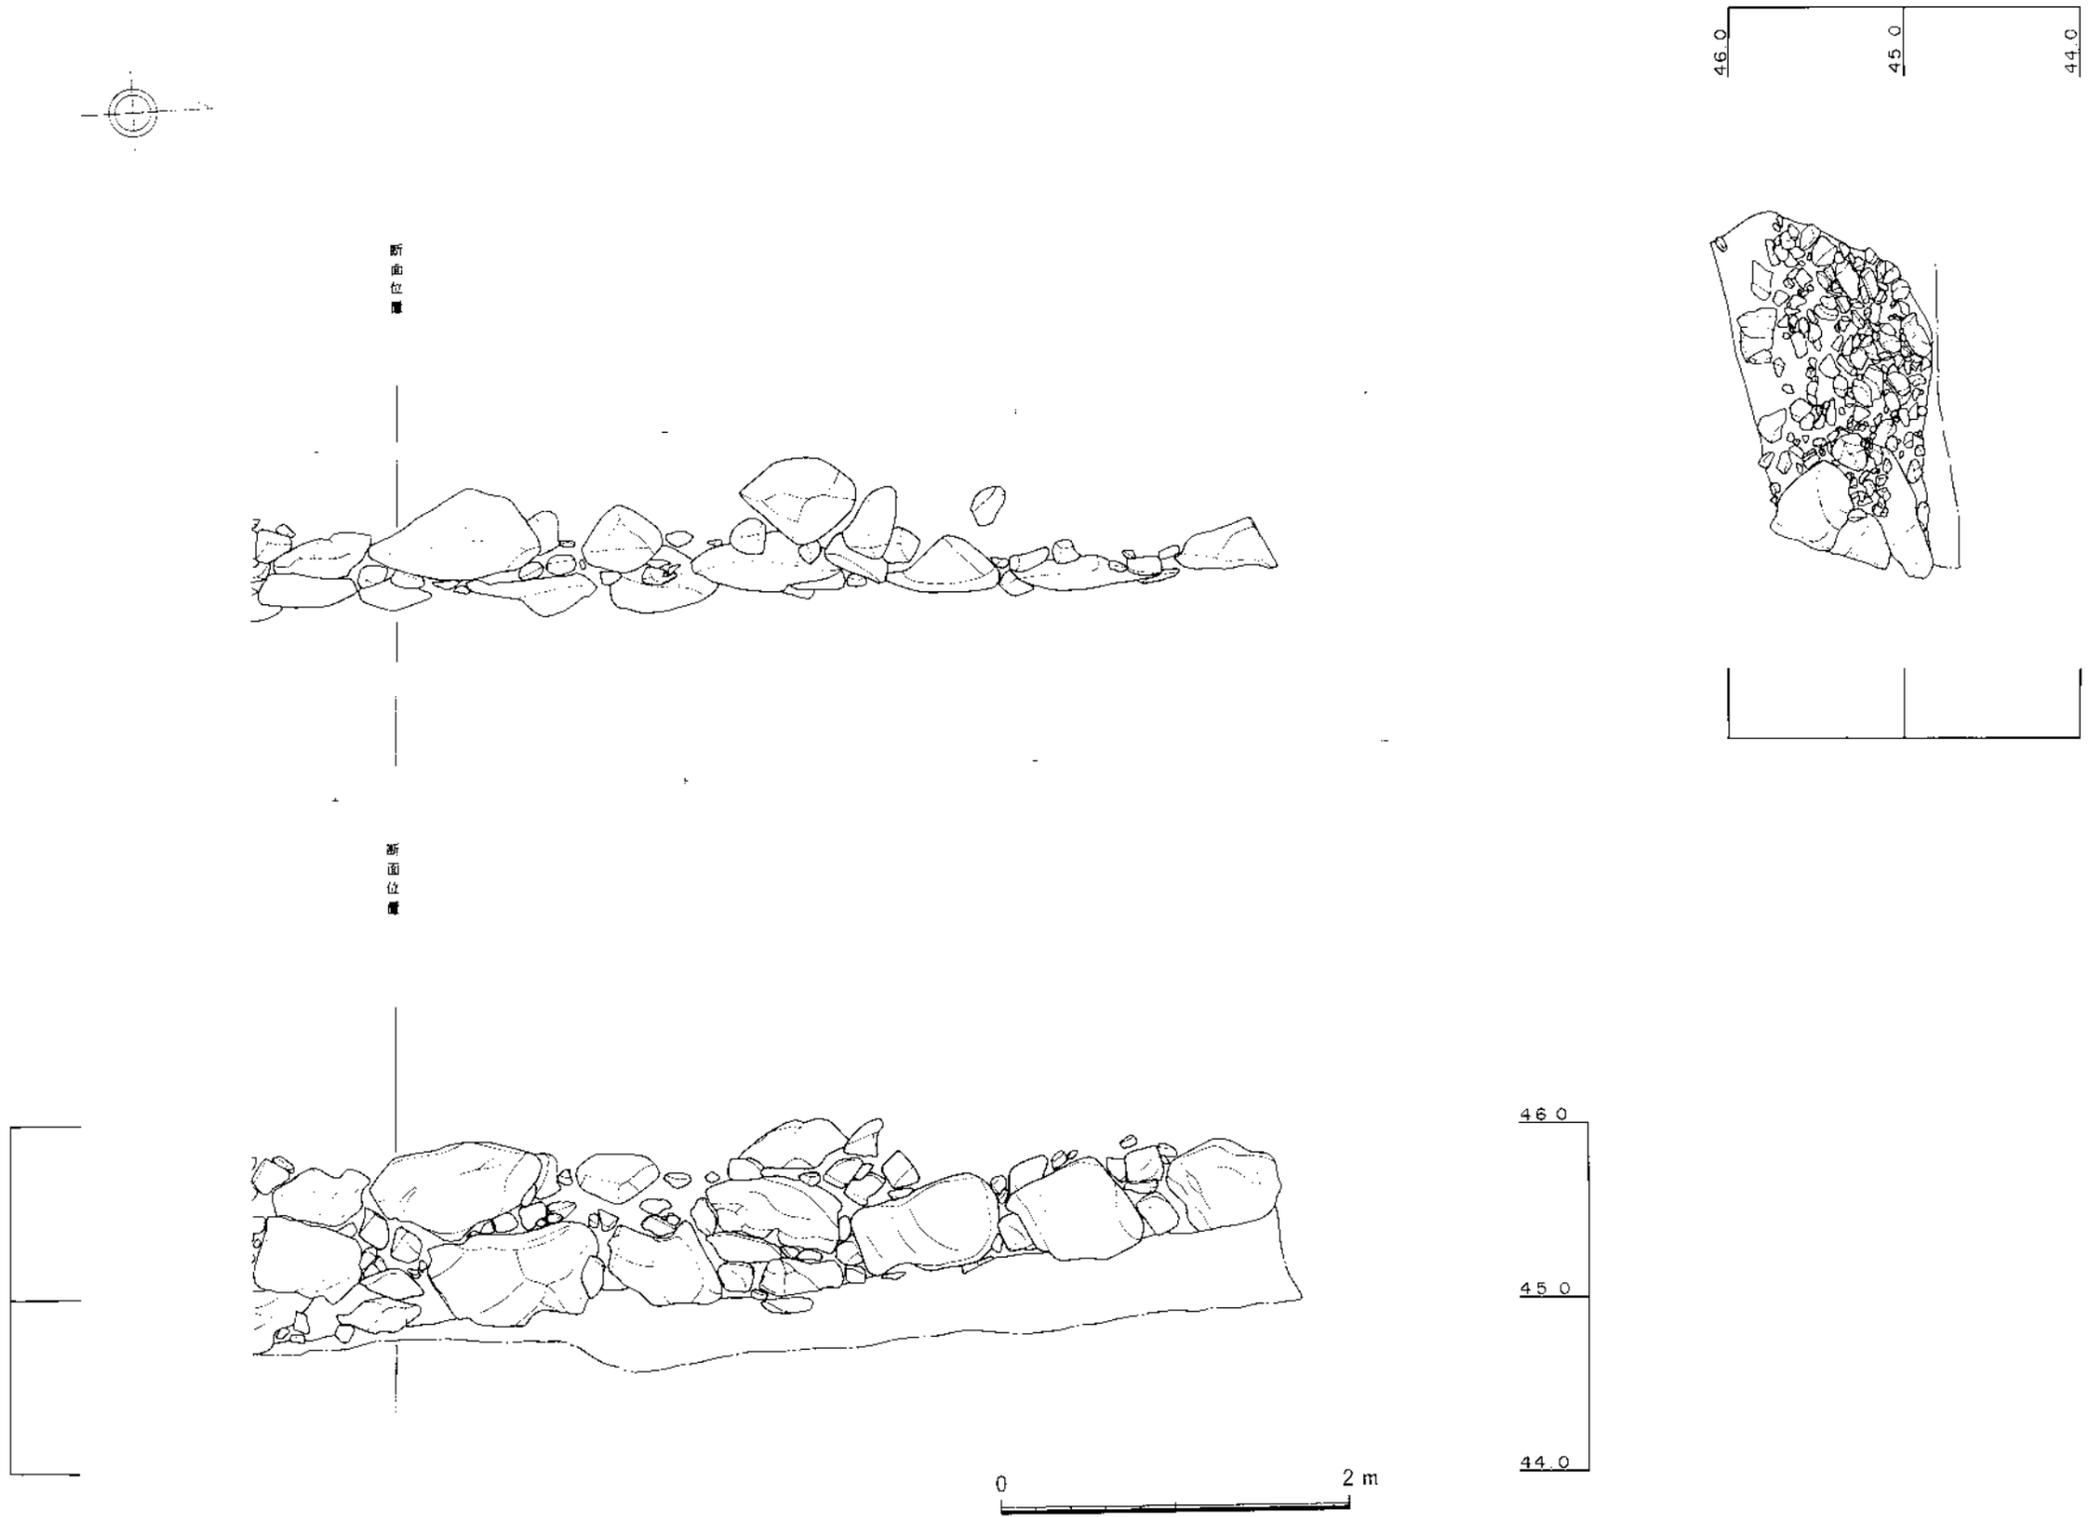
Fig. 16 C-1区石垣平面图, 侧面图, 断面图

地山は、傾斜角7°で南に向かって緩く傾斜している。地山と根石の間には、黒褐色を呈した腐食土層が認められる。石垣を取り外した裏面は、北端部より2.25mの所から南端にかけて地山が極端に落ち込み、裏込め栗石が顕著である。根石1石しか残存していない北部は、上部の攪乱により栗石は疎らである。

北端より5mの所で断面を見ると、根石に使われている石材は、控（石材の長側面）が80cmの砂岩質の石である。根石下端には、介石（臙介）を敷いており、根石上第1石との石尻の間にも石を安定させるための臙介を詰めている。根石は控の長い石材を用い石尻側を上げている。根石上第1石には控40cmの短めの石材を用い、その上の第2石目の石尻を下げ第1石目を根石と挟み込むようにして安定をもたせている。裏込めは、第2石目の石尻から裏側の地山までの幅が1.32mを測り、その間に石材の剝片と思われる栗石を隙間なく詰めている。裏込めの中からは、栗石に混じって丸瓦・平瓦の破片が出土している。地山をカットして石垣を構築しており、根石下面には黄褐色を呈した粘性土を敷いている。

C区で検出された石垣は、出丸南東部東斜面に位置し、出丸南端部まで続く。C-1部分で断面を見ると、石垣は斜面地山を逆L字状にカットし、根石の下には黄褐色の粘土を敷き石材を置いている。また、黄褐色粘土上面は黒褐色を呈した層が見られるが、この層は、B-2-a石垣南端部からC-1部分の間に認められる。おそらく、削りだした地山の土で谷部斜面を造成して石材を配置したものと考えられる。C-1裏込めからは瓦片が出上しているが、丸瓦を見てみるとコビキB手法（B-2タイプ）の瓦片のみである。また、石垣に使われている石材も野面の自然石であり詰A区、B区の石材とは様相が違う。これらのことから考えると、出丸部分中央部であるB区を境にC区石垣は構築時期に差があるのではないかとと思われる。

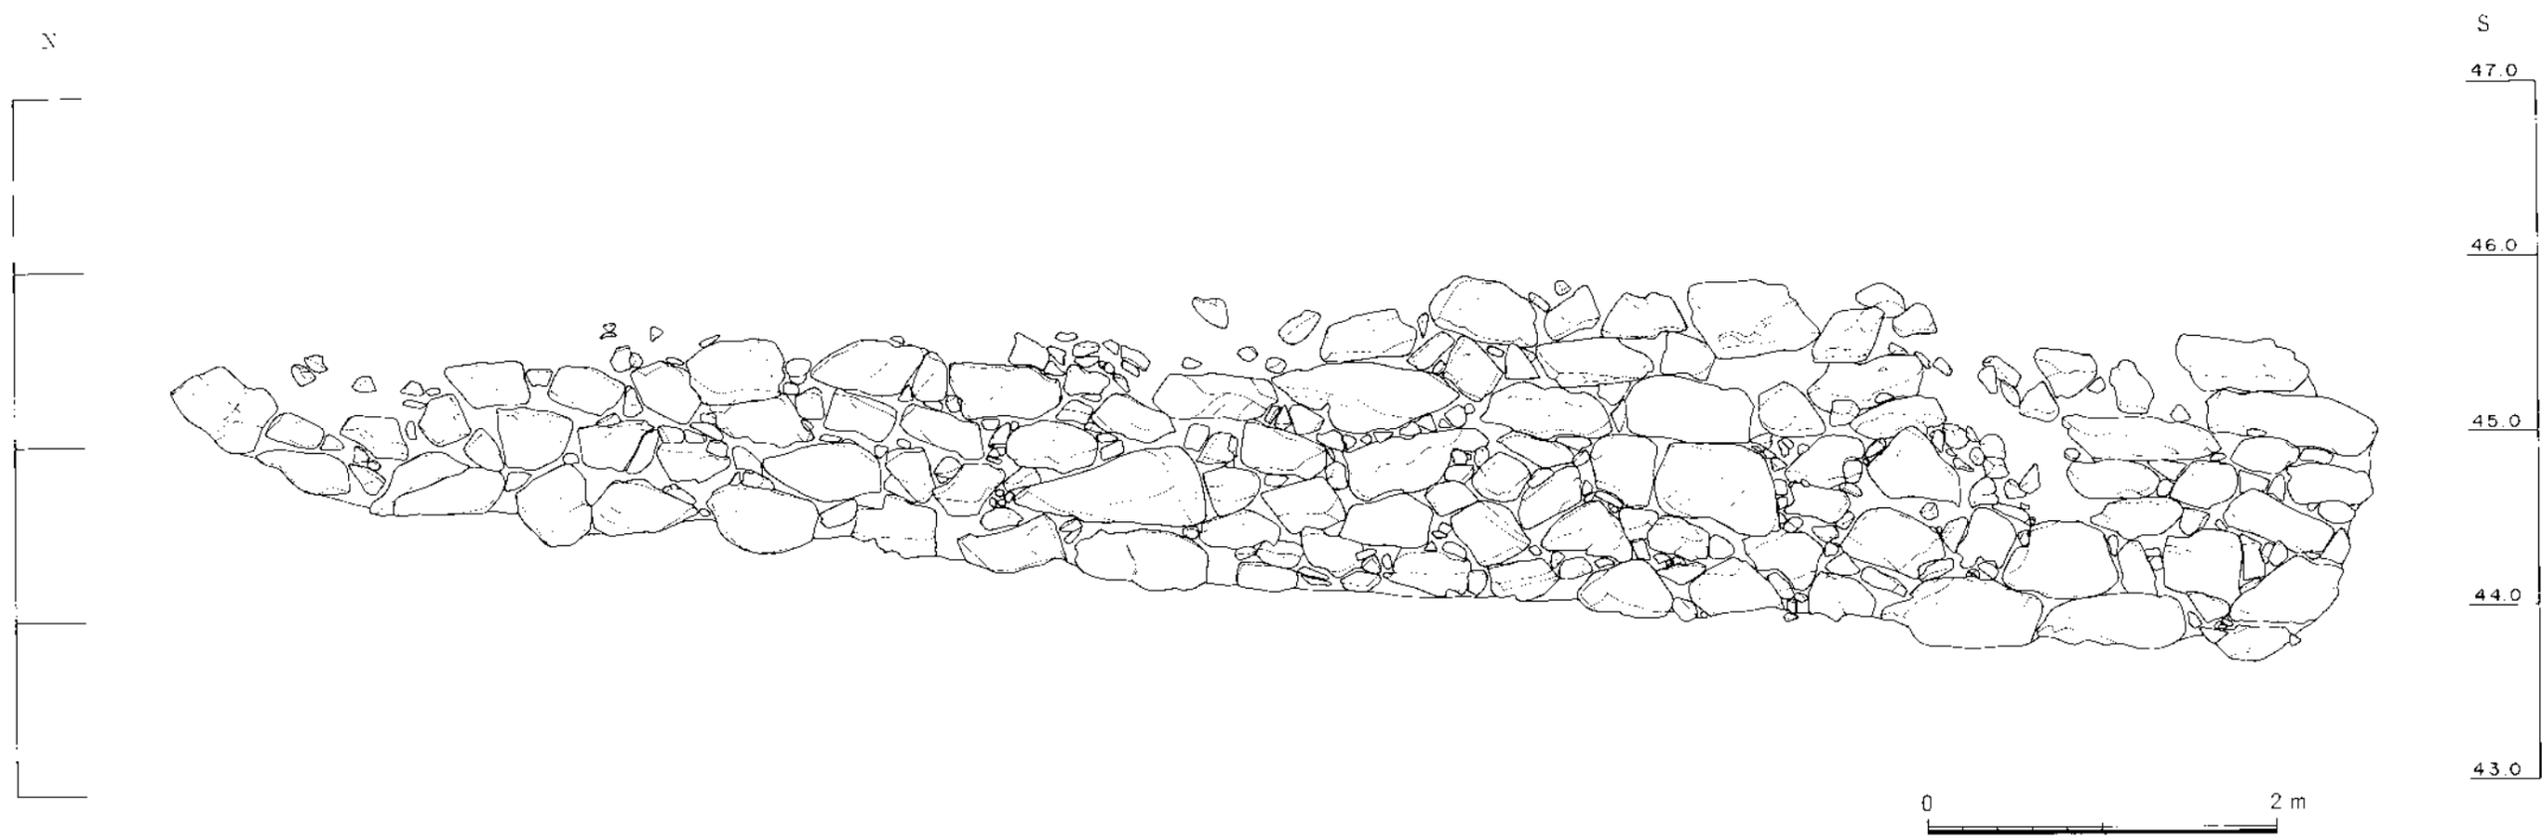
Fig. 18 D区 (D-2) 石垣 側面図

石垣の様相は、内壁側と同様に使われている石材が比較的小さいものであり、石質も砂岩以外に石灰岩、チャートが使われており、内壁に類似している。石材の大きさも均一であり1辺が50cm前後の石を使用している。横に配列する石材間に小詰め石を詰め、その上に石材を石面の長軸が横になるように積み安定させている。小詰め石は、石垣に使われている石材の剥片を使い、中には石灰岩の小詰めもみられる。

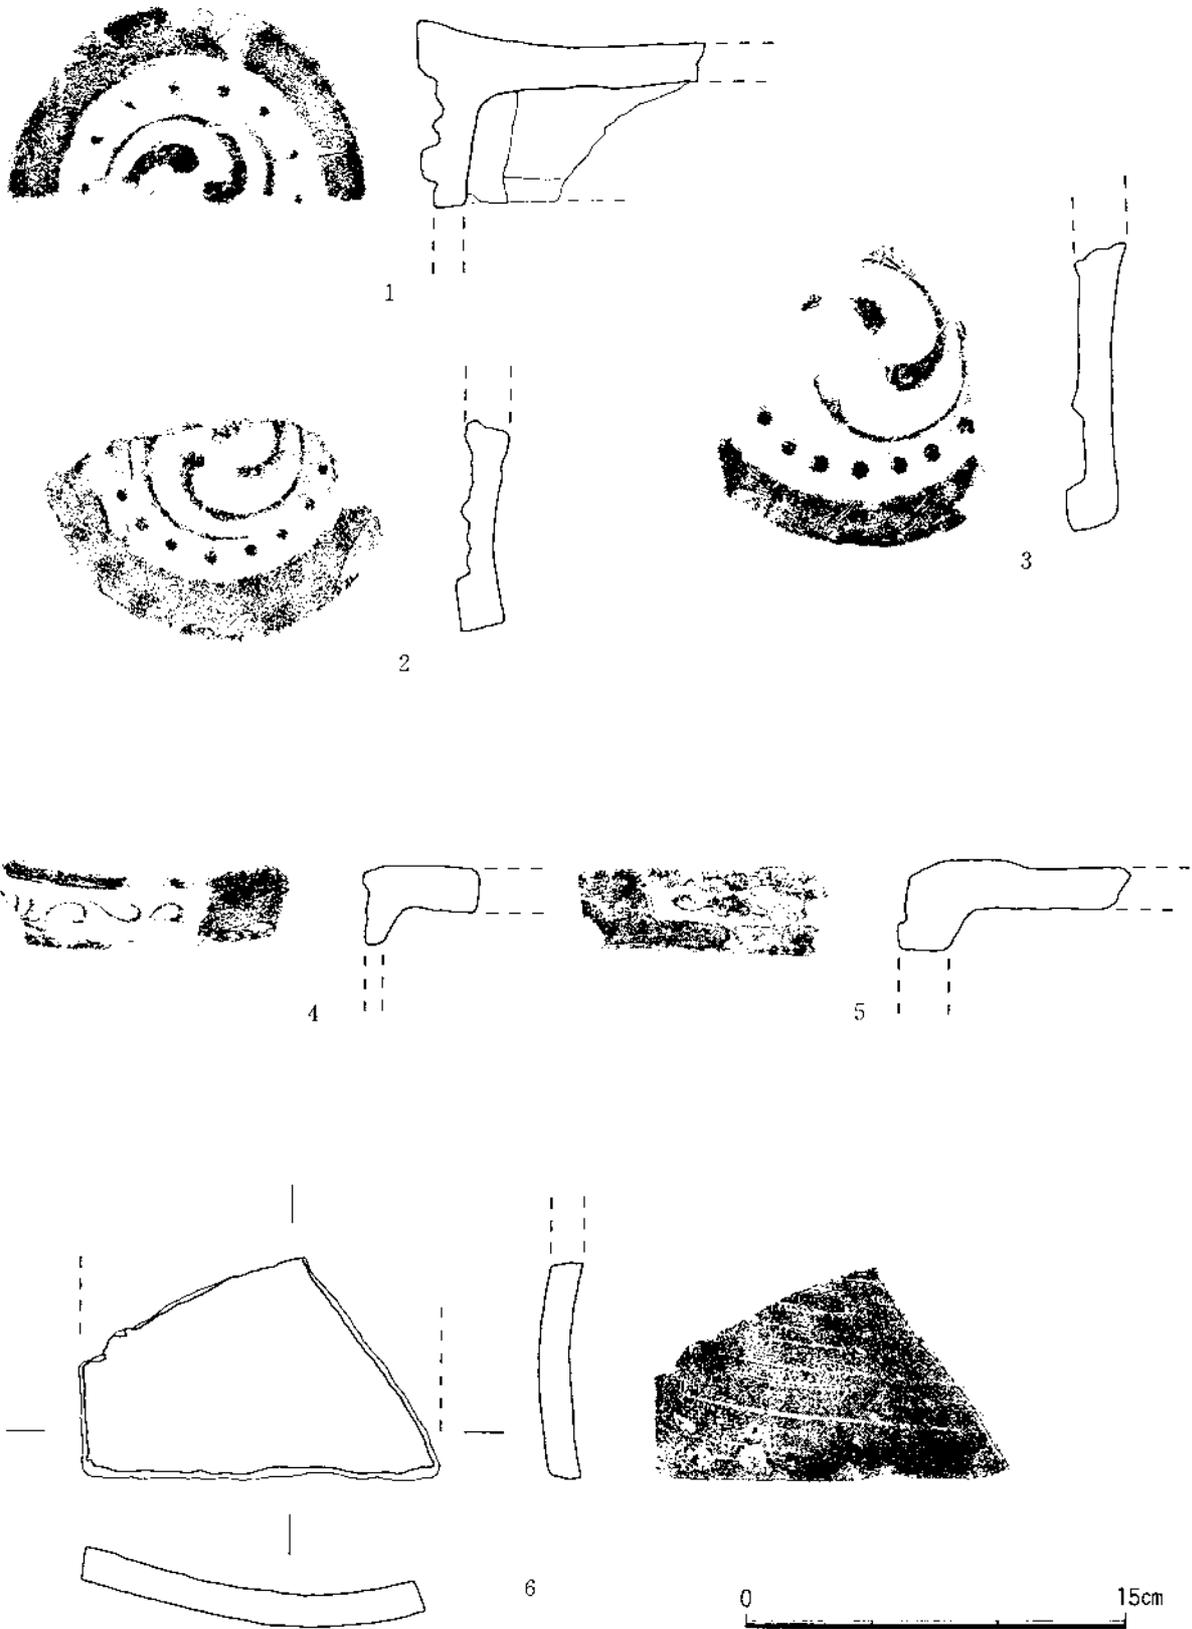
Fig. 20 軒丸瓦・軒平瓦・平瓦

軒平瓦は2点出土しており、「詰A区」、「C区」から検出されたものである。いずれも破片であり摩滅が著しく全容は不明であるが、文様構成の一部である脇文様の唐草文の違いでII類に分類した。

「詰A区」の石垣裏込めからの出土である。推定上弦幅23cm前後, 上下幅は中央部で約2.8cmを測る。文様は破片のため中心飾りは不明であるが、脇文様から推定し、三葉文を中心とする均整唐草文であると考えられる。脇三葉は、下向き, 上向き, 下向きに巻き込んでいる。瓦当面及び、顎部はナデ調整を施す。色調は黒灰色を呈する。

「C区」のC-1石垣裏込めから検出されたものである。破片であり、文様も摩滅しているため全容は不明であるが、脇文様は二反転する唐草になると考えられ、三葉目は上向きである。瓦当面及び、顎部はナデ調整を施し、色調は黒灰色を呈する。

平瓦は、破片が多く全長, 全幅の観察できるものは少ない。ほとんどが細片且つ磨耗が著しく調整手法上の特徴も把握しきれなかった。胎土の組成を観察すると、細砂粒を含み、硬質で、色調が灰色及び灰褐色を呈し、厚さ2～2.5cm前後を測るものと、3～4mm大の小礫を含み、軟質で、色調が黒褐色を呈し、厚さ1.5cm前後を測るものに大別できる。5 (Fig. 20) は、厚さ1.3cmを測り、胎土は細砂粒を含み、硬質で、銀化現象がみられ色調は全体的に銀色を呈する。凹面の最前部には水切り痕が認められる。先述した平瓦と比較して、厚さ, 胎土組成等が異なる。

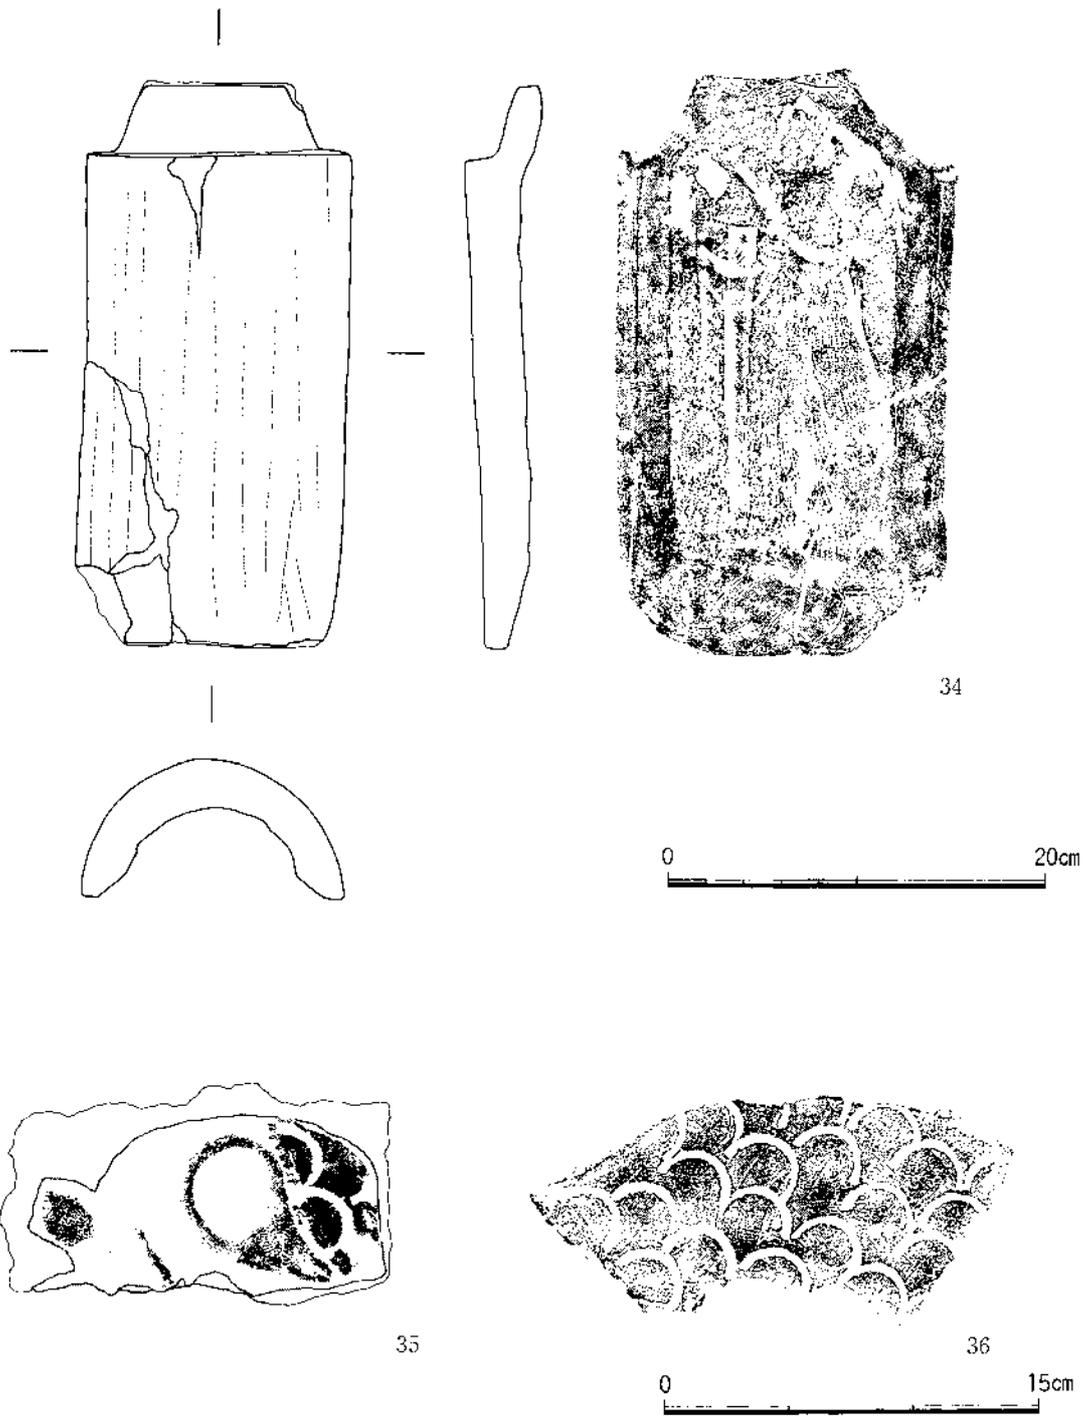
Fig. 30 平成3年度確認調査 出土丸瓦（完形，コビキA），鯪

からの流れ込みではないかと思われる。瓦は合計65点出土しており、軒丸瓦3点（1点は三巴文の瓦当）、丸瓦36点（2点はほぼ完形）、平瓦25点であり、他に注目されるものとして、半裁竹管状工具の刺突により魚鱗を表した鱗とみられる破片が1点確認されている。さらに、後日、瓦の出土地点から北に約30mの地点で坂本龍馬記念館の駐車場のトイレ建設中に鱗の目玉の部分と考えられる破片も1点採集されている。これらの瓦の詳細については、遺物の項で述べるとして、本城自体はほとんど破壊されているが、本城周辺の斜面部には、部分的に瓦類を含んだ土層（黒色土）が残されているものと考えられる。
