高知県埋蔵文化財センター発掘調査報告書第2集

# 県史跡 鹿持雅澄邸跡

県史跡鹿持雅澄邸跡整備事業に伴う  
埋蔵文化財発掘調査報告書

1992・3

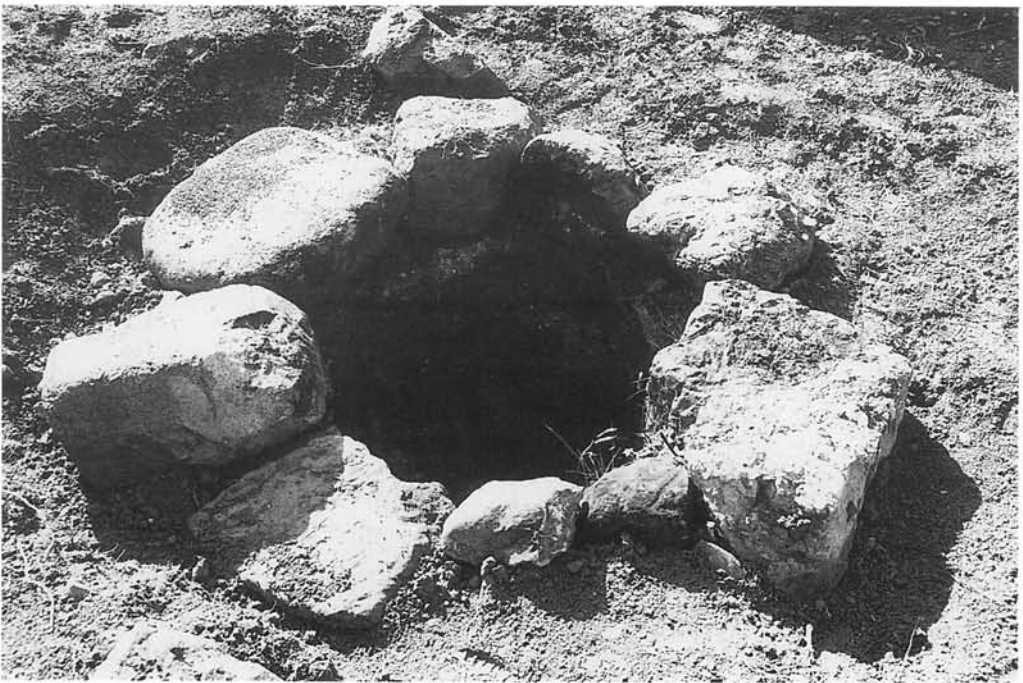
井戸(南より)

井戸(北より)

当初、上面に石組がみられたため、石組井戸ではないかと考えられたが、石組は上面の一面のみで、素掘りとなっていた。掘り方は円形で、径約0.70m、深さ3.45m以上とみられ、上端面から約1.5m以下には水が溜り、底面にはヘドロが堆積している。また、壁の一部には表面が薄く剥落した部分があり、その部分にはS K-1・2で認められた赤褐色粘質土が貼付されており、壁全面に薄く貼付されているものとみられる。

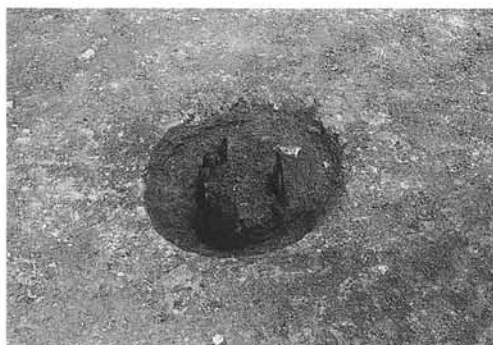
SB-1 P-9 (柱の材質は松)
