# 高知城三ノ丸跡

石垣整備事業に伴う試掘確認調査概要報告書

2001年3月

財団法人 高知県文化財団埋蔵文化財センター

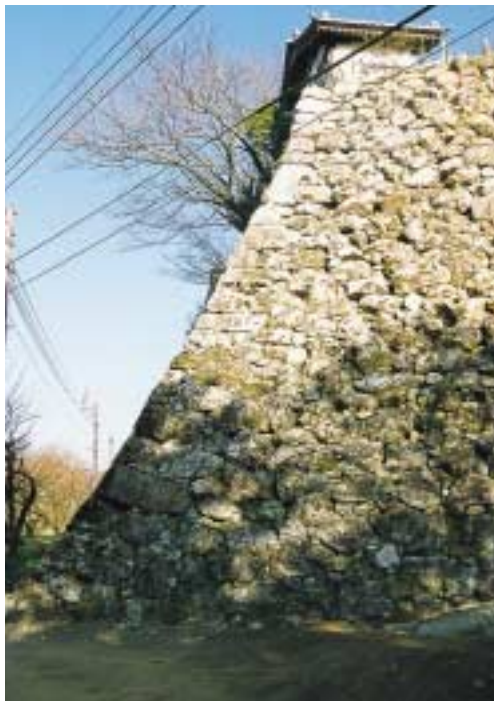
本丸黒鉄門南石垣隅角部

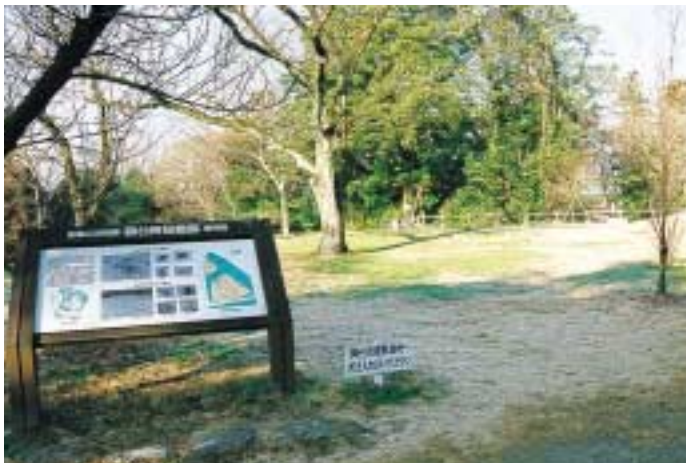
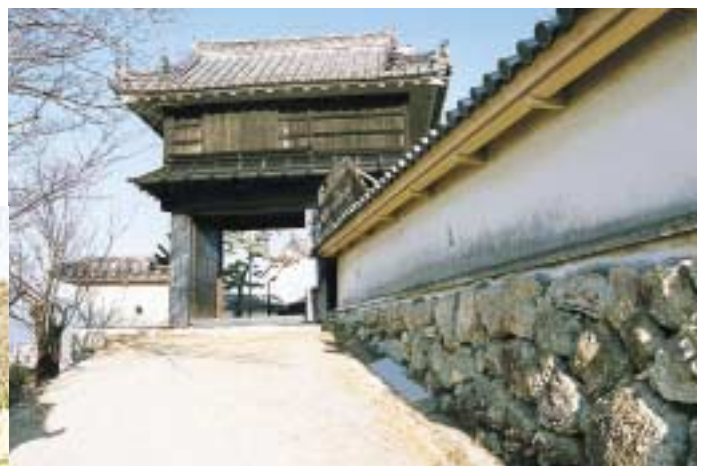
平成12年度に、石垣整備に伴う試掘確認調査が実施された地点で、黒鉄門の前面は現在スロープ状になっているが、調査では階段状になっていたことがわかった。

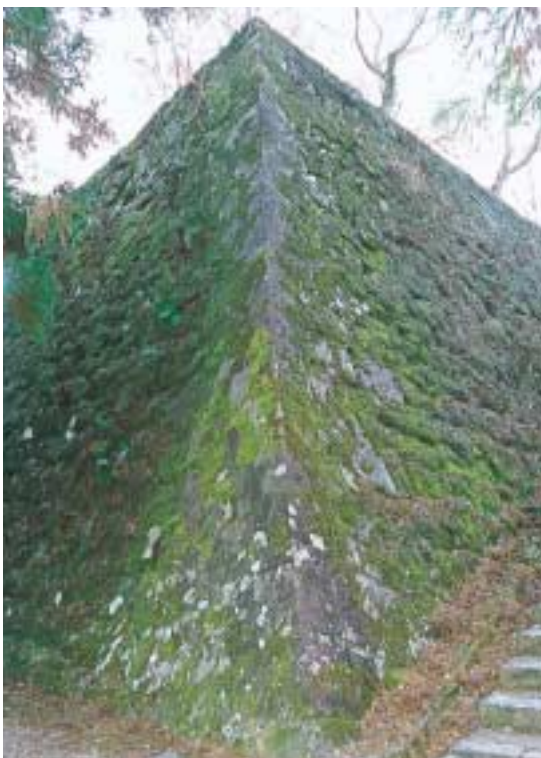
三ノ丸北石垣隅角部

慶長16年以降の石垣修築について、宝永2（1705）年三ノ丸北の奥の石垣が崩壊した記録が残っている。山内家資料第五代豊房公記第20巻には、石垣崩壊から修築の時間的経過や崩壊した範囲、石の採取・運搬・修復役人などが詳細に記載されている。宝永2（1705）年に崩壊し修築した石垣は、隅角部を見ると砂岩の切り石を使用し全体的に砂岩を多く使用している。さらに砂岩の石は矢穴痕が観察できる。石の採取は、円行寺口と春野町の東諸木からの記載が見られるが、砂岩の石は東諸木から運搬されたものと考えられる。

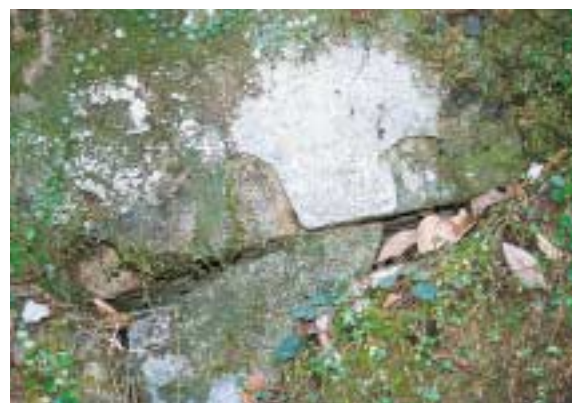
三ノ丸北石垣に見られる矢穴痕

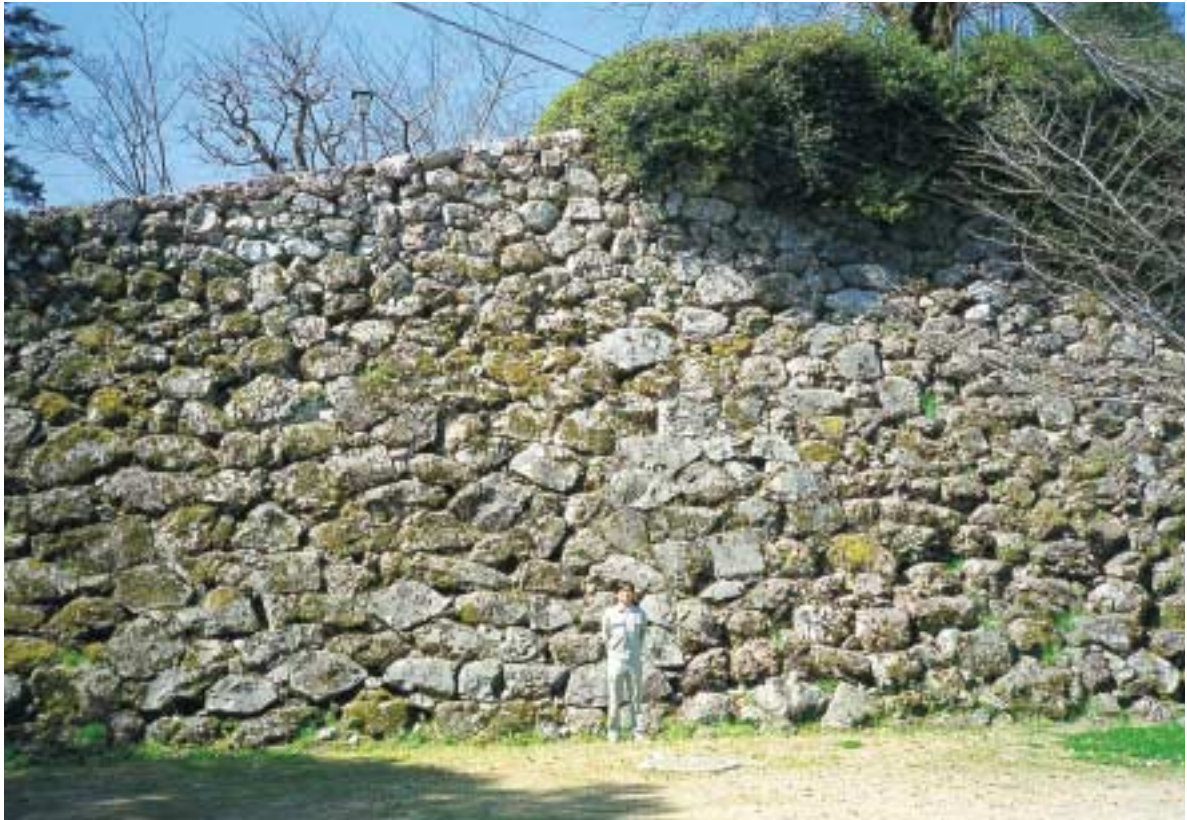
二ノ丸東石垣で人から右がチャートで占める石垣部分、左部分が砂岩が多く改修された石垣部分

その他、二ノ丸東石垣（写真上）も改修されていることがわかる。二ノ丸東石垣の南側部分を見ると、チャートも使用されているが砂岩が多く使用されている。三ノ丸に入る門跡の部分にかかる石垣隅角部はチャートの割り石で占められるが、築石部の砂岩には矢穴痕（写真右下）が観察できる。いつの時期に改修されたかは不明であるが、北側部分の石垣がチャート石の野面積みで本丸と同手法で構築されていることなど、あきらかに北側と南側では石積みの差が認められる。

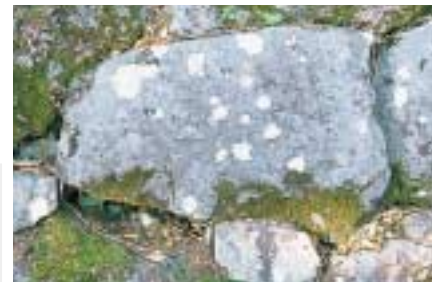
二ノ丸東石垣の砂岩石に残る矢穴痕。数カ所に認められる。

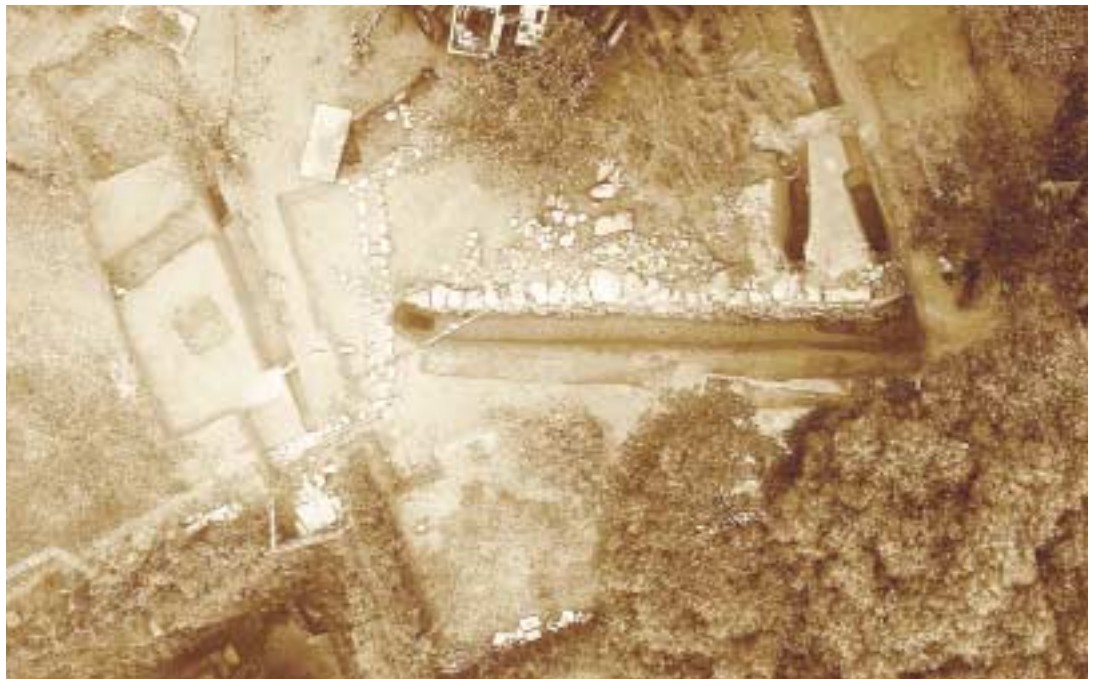
A区空中写真

今回の三ノ丸の試掘確認調査A区からは、現存石垣の裏ゴメ状態や排水機能を持つ水路遺構、旧石垣等を検出した。A区のSトレンチにおける現存石垣の裏ゴメの状況は、幅1mで破碎礫が使用されている。さらに裏ゴメの上部に切り石を用いた水路遺構が構築されている。水路遺構の側石は切り石で底部はハンダで固めている。これらの遺構は、時期を決定する出土遺物は確

認できなかったが、現存石垣の裏ゴメ上層に構築され切り石を使用していることや、水路遺構1と2の連続性から近世後期の時期に構築されたと考えられる。

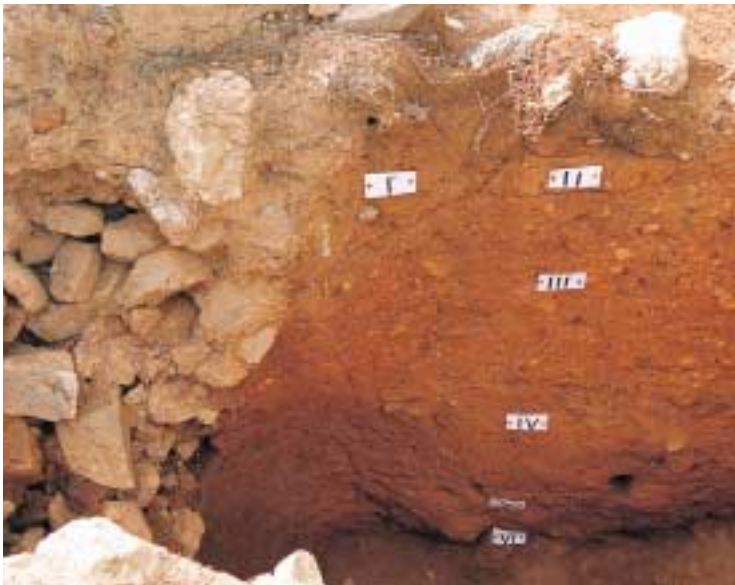
サブトレンチB土層断面図 S = 1 / 60

サブトレンチB断面

層は概ねサブトレンチAと同様の土層を呈するが、サブトレンチBは東にやや傾斜して盛土される。整地された層上面は旧石垣天端石と標高がほぼ同レベル(30.15m前後)で、旧石垣構築当時の地表面であろう。裏ゴメ石は層中から層上面まで確認できる。地山面(岩盤)は、西側で標高28.7m、東側で28mを測り比高差0.7mで、急激に裏ゴメ部分に向かって落ち込み、旧石垣面直下に至り標高27.2mを測る。地山面の標高は、サブトレンチAも同様に西側が高くなっており、Wトレンチ東隅の地山面へと続く。Wトレンチの地山面は、平坦で三ノ丸の曲輪を構成する。

A区旧石垣の背面、サブトレンチAの南隣に設定し

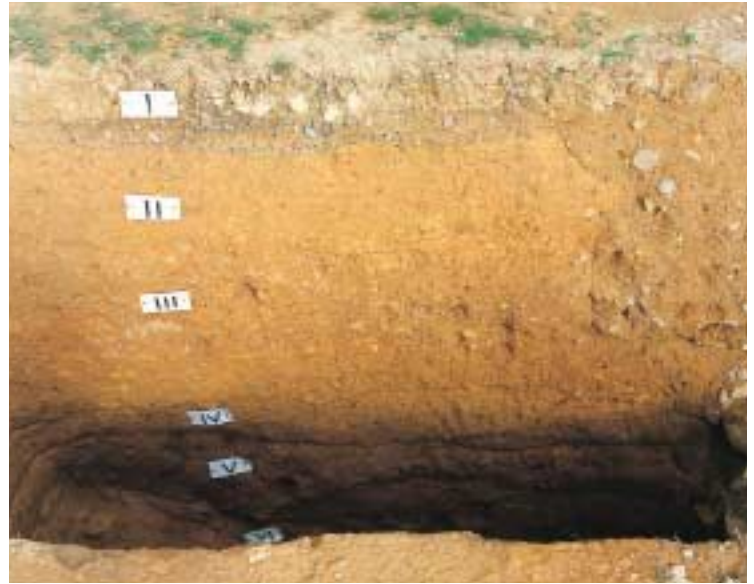
サブトレンチA土層断面図 S = 1 / 60

A区旧石垣の背面北端に設定した。層(表土)を除去すると、層は橙色~褐色礫土をベースにした盛土層で、風化した地山礫の堆積した層の下層が岩盤となる。旧石垣より東側は昭和40年に行われた現存石垣解体時や昭和の攪乱が旧石垣前面まで及んでいる。僅かに残る層は山内期に改修された旧石垣上部の裏ゴメ土と考えられる。サブトレンチA~B間の層上面は、江戸期と考えられる旧表土面で、礎石1石を検出した。北壁際の層中より長宗我部期の桐紋軒丸瓦が出土している。層(明赤褐色土)は強く締まる整地層である。裏ゴメ上部分は層を切って層(裏込石含有)が入り込む。層から層までは水平に堆積している。層(褐色土)・層(明赤褐色土)は、東側に斜面堆積しており、旧石垣構築当時の裏込土の層となる。岩盤は、西側部分で標高29.0m、東側裏ゴメ部分で標高28.1mを測り、比高差0.9mで東側に急激に落ち込んでいる。旧石垣面直下では標高27.3mを測る。

サブトレンチA断面

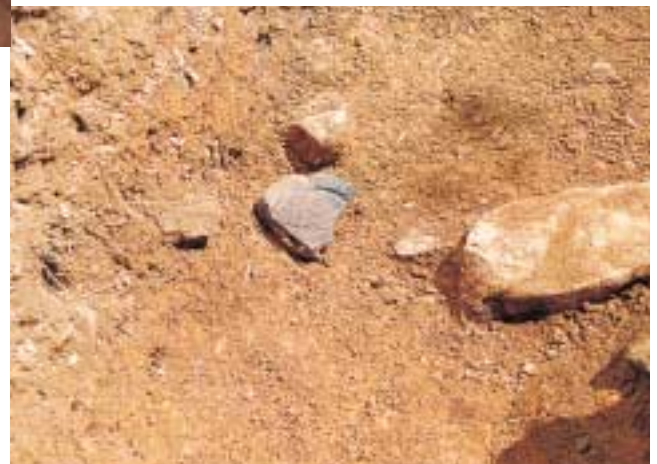
桐紋瓦出土状況

旧石垣は、裏ゴメ部分のトレンチ断面層序の観察から上端2石目以上が修築を受けていることがわかる。石垣裏の盛土の堆積状況や桐紋瓦の出土状況から桐紋瓦が廃棄された後に改修されたと考えられる。これらのことから山内氏によって改修されたとみることができる。現存する石垣が文献では慶長16年に完成していることから、その旧石垣上端2石目までの改修は山内入城の慶長6年以降と考えられる。旧石垣の2石目より下の基礎部分は、盛土の層で中世の遺物しか出土していないため、長宗我部期に構築されたものと考えられる。

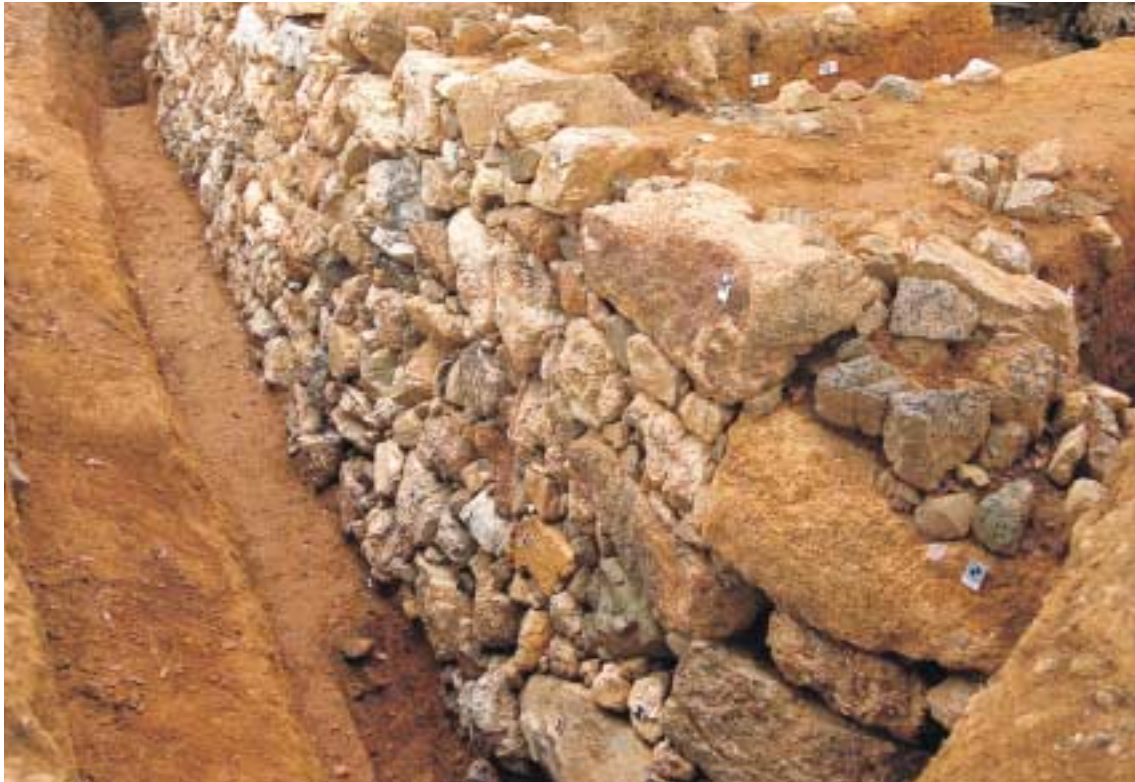
旧石垣検出状況

現存石垣の裏側8mの地点で、現存石垣より古い時期に構築された旧石垣を検出した。この旧石垣は、本丸と同様に自然石を積み上げている。高さ2.7m、長さ13mの規模を持つ。旧石垣の隅角部は、シノギ角になっており6石が算木状に積み上げられているが完成した算木積みではない。石材は、主にチャートの自然石が利用されているが一部に石灰石や砂岩も用いられている。乱積みであるが、築石部は横目地が部分的に通る。石垣間の詰石にはチャートの破碎礫や砂岩の破碎礫を多く詰め込んでいる。特に石灰岩を使用している石の周りには詰石が多く強度の弱い石材を補強している。

今回高知城跡で出土した桐紋軒丸瓦は、A区の旧石垣裏ゴメ部分の上層地点から出土している。石垣は、シノギ角の算木状の積み方や角脇石の入り方など構築技術とその使用石材や、石垣盛土から近世の遺物は出土せず中世で占められていることから考えても天正年間に構築された石垣であると考えた。さらにこの旧石垣も上2石目は、山内期に改修されていることから、桐紋瓦はこの改修の段階で混入した遺物として考えることができる。このような出土状況から、山内改修前の旧石垣構築段階にはすでに使用されていたと考えられ、その桐紋瓦が葺かれていた建物は旧石垣を利用し存在していた可能性がでてくる。これらのことから、桐紋瓦は高知城三ノ丸の礎石建物に葺いていた証しとなる。さらに桐紋瓦と同時期に葺かれていたと考えられる巴紋の軒丸瓦も出土している。この時期を推考すると、秀吉が拜領を許された天正14(1586)年以降から長宗我部氏が浦戸城を構築した天正19(1591)年の間になってくる。

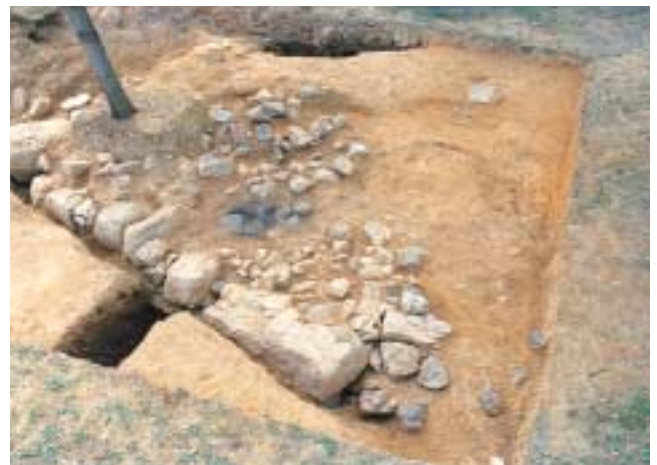
旧石垣の上端部と礎石

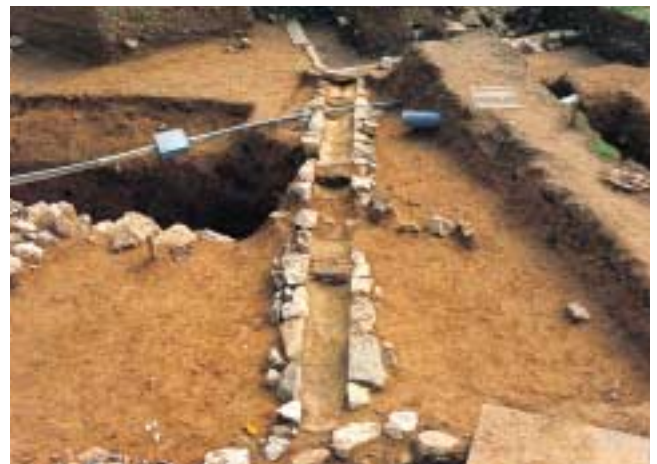
水路遺構1

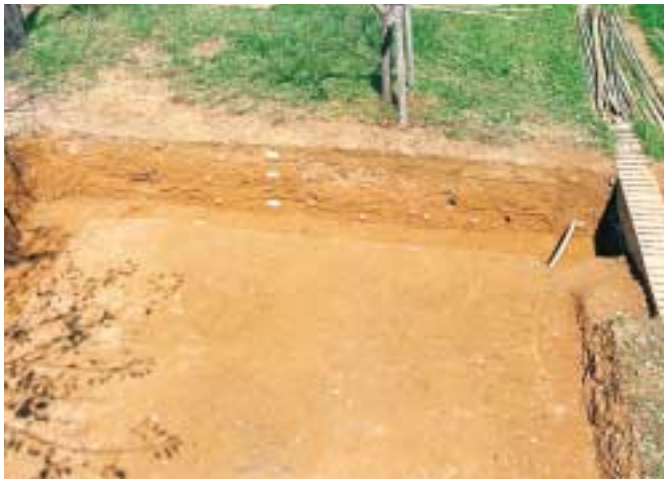
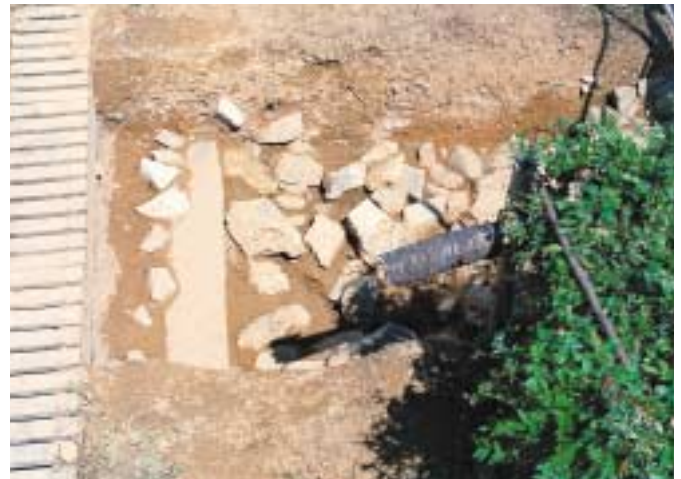
トレンチ1断面

トレンチ1現存石垣裏ゴメ・水路遺構

南端部西寄りに設定。南北に向けてはほぼフラットに盛土。層に瓦を含む。層の下位で暗赤褐色粘質土の薄い層を挟みながら南に向けてやや傾斜している。石垣より約1.5m西の裏ゴメ部分で層下位に検出された水路遺構は、切り石（やや粗）とハンダ（黄灰色）で構築されており、A区の水路遺構2に繋がる位置に存在する。ハンダはブロック状に破壊された状態で裏ゴメ部分に散在していた。北西隅を1.5mの深さまで掘り下げたが、地山面は確認できていない。

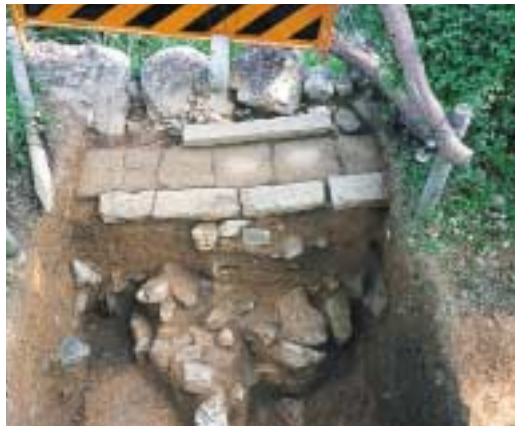
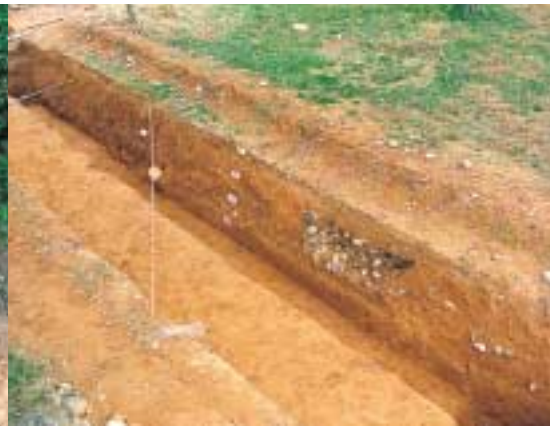
Ⅰ層（褐色礫質土）は客土で、天端石より北に6.5mの範囲に亘る。

層は締まりのよい整地層。

Ⅱ層（青灰色砂礫層が入り込む）にも瓦を含む。攪乱部分は角礫、瓦を充填。石垣際のⅠ層下に、切り石（やや精）とハンダ（薄橙色）による矩形

の水路遺構が残存。幅50～60cm、確認できる深さは約15cmを測る。裏ゴメ石は水路遺構の下までに多く、後は新水路の影響を受けており散在する程度。北端部を1.5mの深さまで掘り下げるが、地山面は確認できていない。

トレンチ 2 現存石垣裏ゴメ・水路遺構

トレンチ 2 断面

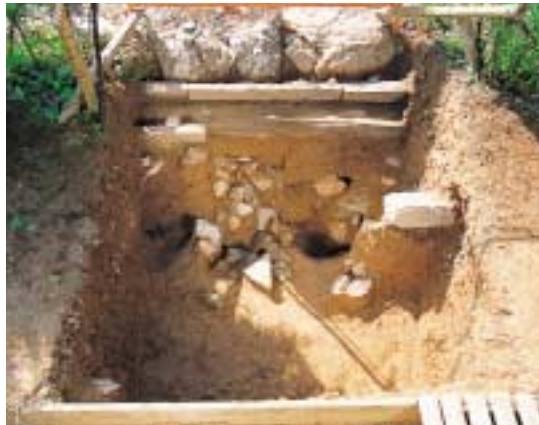
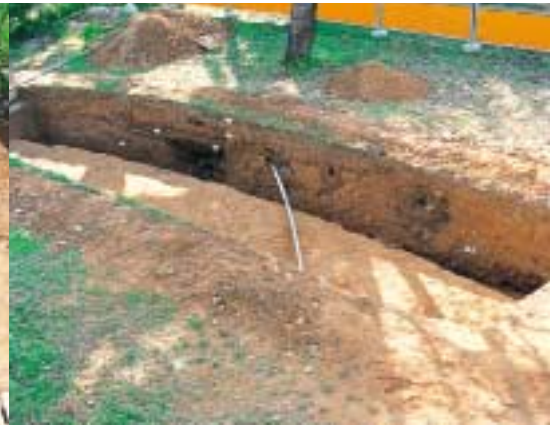
Ⅰ層は昭和以降の盛土層で、電気配管、土坑などが掘り込まれて多量の瓦、陶磁器類が出土。Ⅰ'層（焼土混じり）Ⅱ層以下が石垣に伴う盛土層で、層上面が石垣とほぼ同じ高さに整地されている。SX3はⅡ層に掘り込まれた瓦溜である。

トレンチ 3 現存石垣裏ゴメ・水路遺構

トレンチ 3 断面

Ⅰ層は瓦の他に中世～近世初頭の遺物を伴う。トレンチ 2 より続く水路遺構は北面切り石が崩れ落ち、Ⅱ層中に移動。裏ゴメ石も水路遺構下までに留まる。全体を1.1mの深さまで掘り下げるが、地山面は確認できていない。

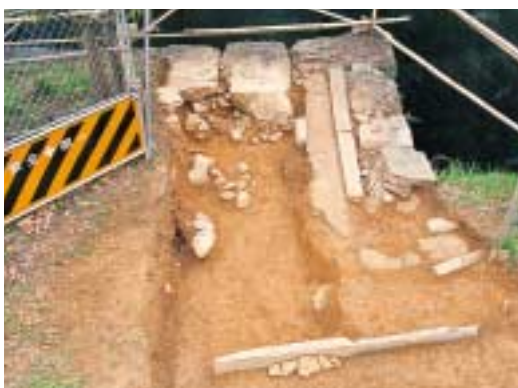
トレンチ 4 現存石垣・水路遺構

南東角部の西半分を設定。Ⅰ層を除去すると、50cm程の深さで裏ゴメ石面が確認できる。植樹以外はさほど改変を受けていない。Ⅰ'層は新水路に伴う攪乱部分。トレンチ 2 より続く水路遺構は突出した石垣の形状通りに南に曲がり東へ向かう。南側天端石の石尻は削り込まれて水路の底面に利用か。一方、トレンチ北端に僅かに残存する東西方向の水路遺構は、トレンチ 1 の水路遺構と似た様相を見せる。

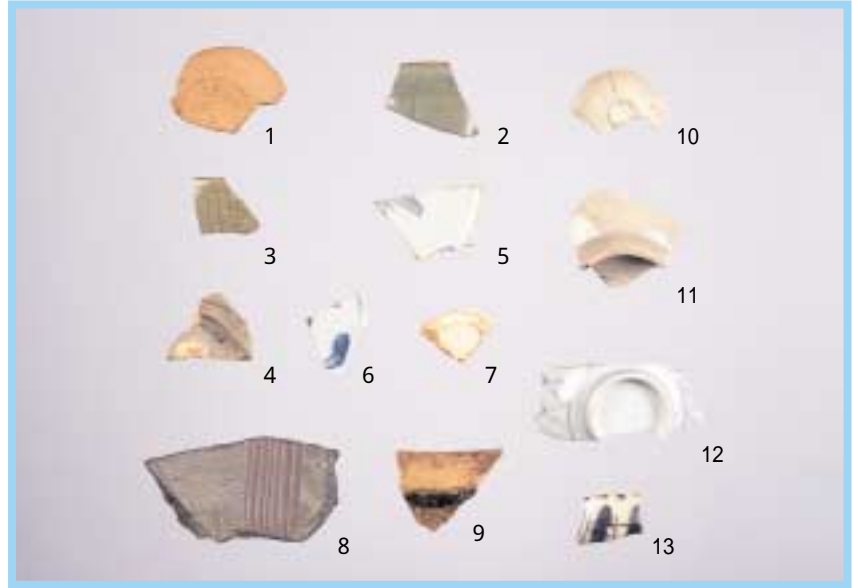
出土遺物実測図

三ノ丸からは、中世の遺物として土師質土器小皿(1)と鍋(9)、貿易陶磁器の青磁碗(2・3・4)、青花皿(5・6)、白磁皿(7)等が出土した。国産陶器では、備前焼播り鉢(8)が見られる。近世では、肥前系磁器の紅皿(10)や碗(12)、瀬戸系の陶器碗(11)が出土している。その他、肥前系陶器や志野の向付破片(13)等も見られる。

中世では、青磁碗(2)や白磁皿(7)の特徴に認められるように15世紀代の遺物が出土している。この時期は、大高坂氏がこの城を支配しており三ノ丸も曲輪として利用していたことがわかる。さらに15世紀後半代の県内遺跡から多く出土する土師質土器の鍋(9)も出土している。青磁碗の線描き蓮弁文の碗(3)は16世紀代の遺物で、特に青花皿(5・6)等は、長宗我部氏が大高坂入城以降の遺物の可能性がある。土器・陶磁器類の遺物は比較的少ないが、三ノ丸の変遷を考えるうえで重要なものが出土している。

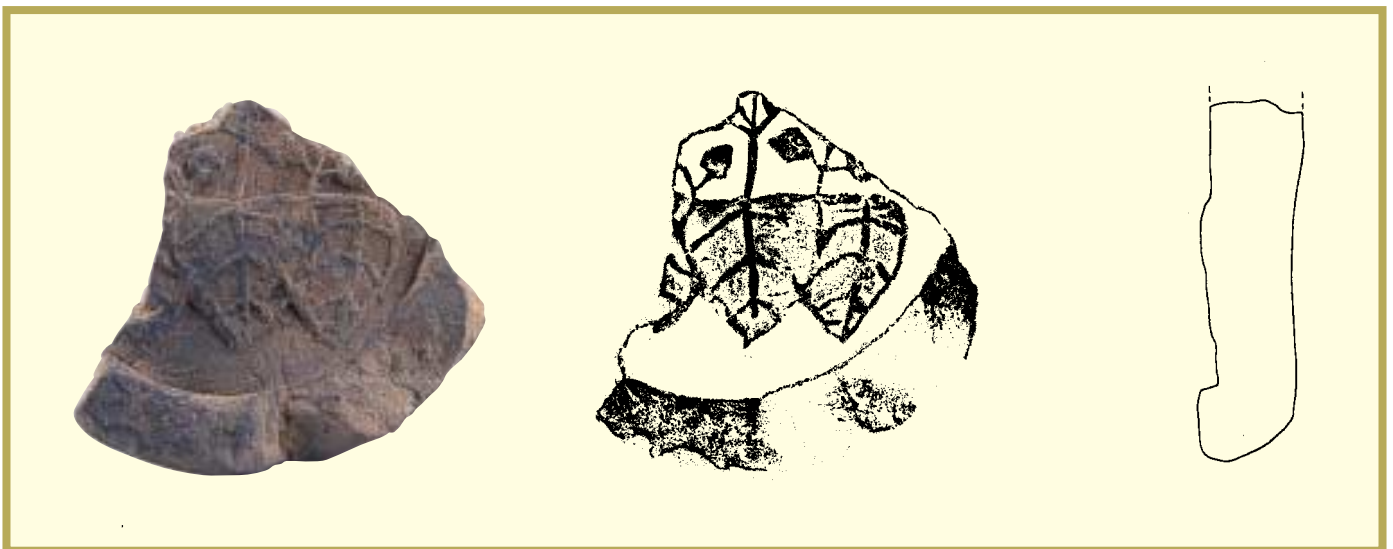
#### I類 桐紋瓦

今回の調査では1点のみの出土である。この桐紋瓦の特徴的な事は、3枚の葉が水平に並ぶ事である。また、3枚の葉に前後がなく、中心葉に右葉が描かれている事が確認できる（中心葉の右下と、若干であるが中心葉の右上）。中心葉の右上の葉脈の切れ具合から見て、中心葉に描かれた、右葉の右上と右下の線は繋がるのだろう。葉には欠刻がないが葉脈は描かれている。花蕾は、右枝についているものが菱形、左枝についている物が三角である。この違いは、紋様自体のものではなく、範がつぶれていたと考えるのが妥当ではないだろうか。

この2つの桐紋瓦の写真は、高知城本丸一階の開徳館に展示されているものである。昭和5年に、高知市潮江上町の方から寄託された。高知城管理事務所の資料台帳には「浦戸城二使用センモノト云伝フ」「桃山城の瓦ともあり浦戸城に使用とあるも、名札の間違いならずや」とある。左の写真は、七四の桐である。中心葉の上には、珠文が描かれている。三ノ丸出土の桐紋と比較してみると、この2つは、両脇の葉が外側に開いている。三ノ丸出土の桐紋は、中心葉と両脇の葉に前後がなかったが、この桐紋ははっきりと中心葉が前にきている。また三ノ丸出土の桐紋には見られない欠刻が見られる。蕾の形も違っている。葉脈は三ノ丸出土の桐紋に比べて垂れている。三ノ丸出土の桐紋は、線で紋様が描かれており、紋様が平坦であるが、この桐紋の紋様は立体的に描かれている。

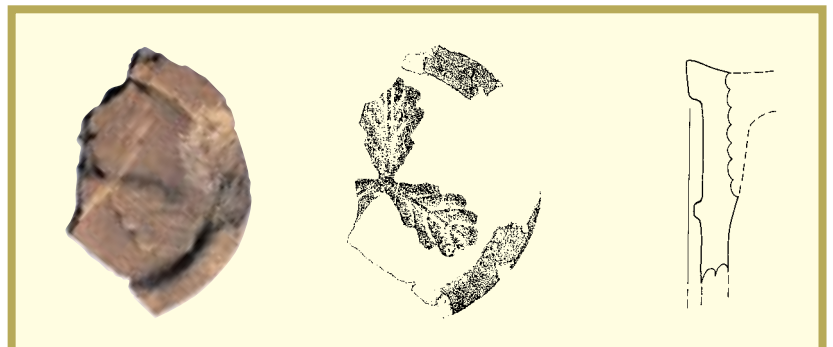
##### - 1類 (珠文がない三葉柏)

山内家の家紋である三葉柏である。今回の試掘では6点の出土である。その中でも葉脈が描かれているもの、描かれていないもの（描かれていたが磨耗して確認できなくなっているだけという可能性も考えられるが）の、2種類がある。胎土は葉脈が描かれているものは茶褐色の胎土で、葉脈がないものは黒っぽい胎土でハナレ砂が目立つという違いが見られる。葉脈が描かれているのは3点であった。葉脈があるものと、ないものの時代的な差があるかは、瓦溜りや攪乱層からの出土であるため、層序からの判断は難しく、はっきりとは分からない。しかし現在の高知城に葺かれている三葉柏には葉脈がはっきりと描かれている。

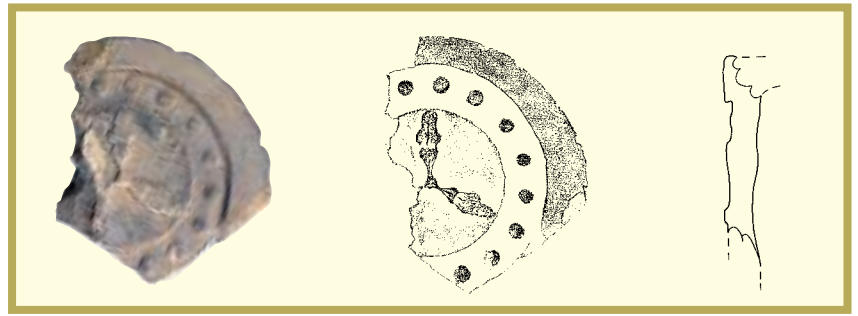
- 2 類 (珠文がある三葉柏)

今回の試掘では1点のみの出土である。珠文のある部分が凹部になり、三葉柏の部分は円形の凸部になっている。珠文数は復元推定で16個、比較的大きい珠文で、葉は - 1 類より細身である。胎土は灰色で珠文のない - 1 類より滑らかである。

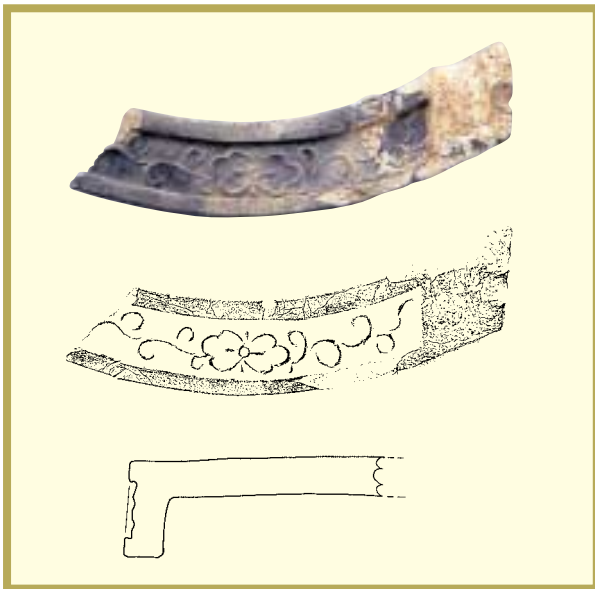
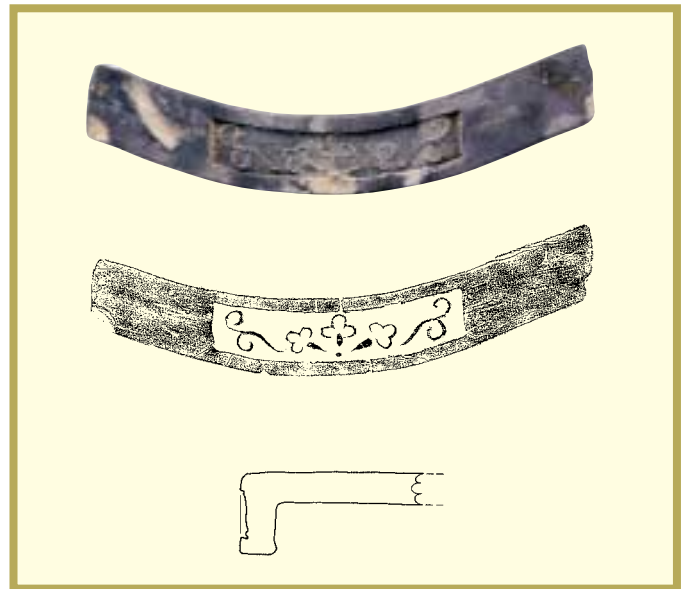
最も多く出土したものである。左右に花卉のようなものがあるのだが、その花卉の中に線があるもの（下左図）、線ではなく小さな半円があるもの（採取した物のほとんどがこのタイプ）の2タイプある。唐草も5反転、3反転とがある。現在の高知城に葺かれているほとんどの軒平瓦は、3反転唐草に花卉の中が半円のものであり、現高知城に大量に葺かれている。

類に次いで多く出土したものである。そのほとんどが、2反転の唐草である。三子葉紋のようなものの先端部に、3つの半円から構成されるものが、それぞれついており、三つの花のように見える。管見では、他城跡に同じ紋様の中心飾りは見られず、この中心飾りの名称は不明である。ただ、高松城跡等から、これと同じ系統かと思われるものが出土しており、それは、高知城のものと違って、3枚の花弁ではなく、3つの点によって表されている。それは、三子葉紋系と解釈されているものと、蓮華紋とされているものがある。

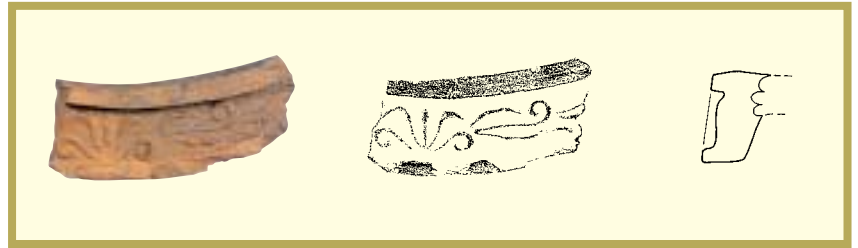
#### IV類 三子葉紋

今回の試掘では4点出土してる。唐草は2反転のものが1点確認できるが他はわからない。三子葉紋の4点は葉の形が全て違っている。葉が、唐草のように彎曲しているもの(右図) 同じように彎曲しているが、3枚の葉の下に珠文があるもの 彎曲せずにまっすぐなもの 葉紋が葉の形をしており(先の尖った楕円状にふくらむ)中心葉が前にきており、両脇の葉は後ろにあるように表現されているものがある。 と は共に瓦当面が狭く紋様が小振りで焼成も悪い。共に胎土が粗い特徴を持つ。

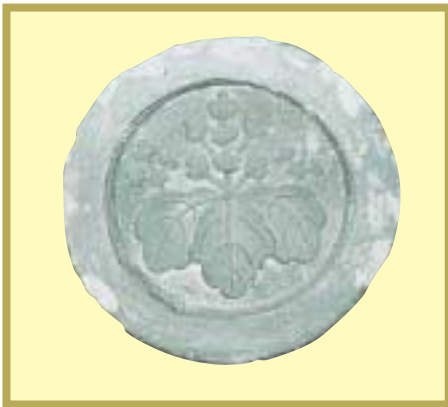
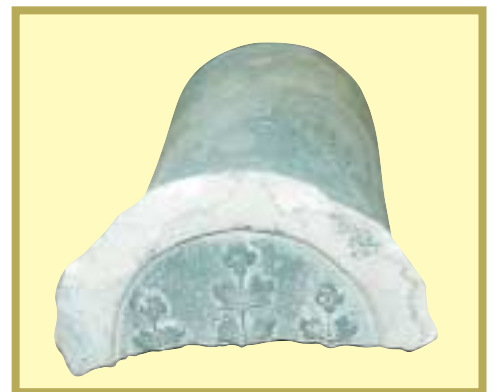
この桐紋ははっきりと中心葉が前にきている。また三ノ丸出土の桐紋には見られない欠刻が見られる。蕾の形も違っている。葉脈は三ノ丸出土の桐紋に比べて垂れている。三ノ丸出土の桐紋は、線で紋様が描かれており、紋様が平坦であるが、この桐紋の紋様は立体的に描かれている。

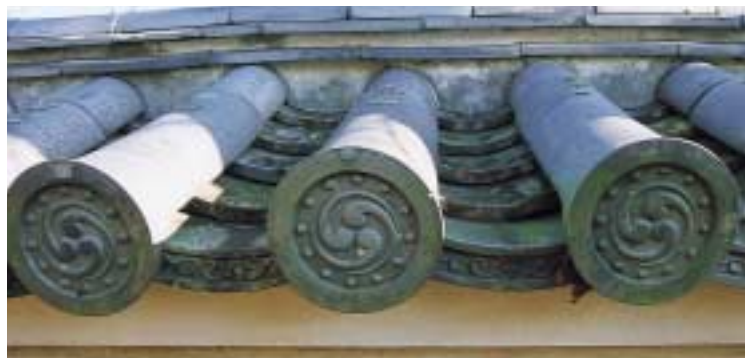
この写真は、本丸の堀である。この軒丸瓦の三巴は、-1類の、巴頭が丸く、圏線がなく、巴尾が長いというタイプにあたる。軒平瓦については、左は類の三巴の中心飾りのタイプに当たる。右は類の左右の花弁の中に、線ではなく小さな半円が有るもの(採取した物のほとんどがこのタイプ)のタイプである。この三巴軒丸瓦と、花の軒平瓦が、現在の高知城に葺かれているほとんどである。

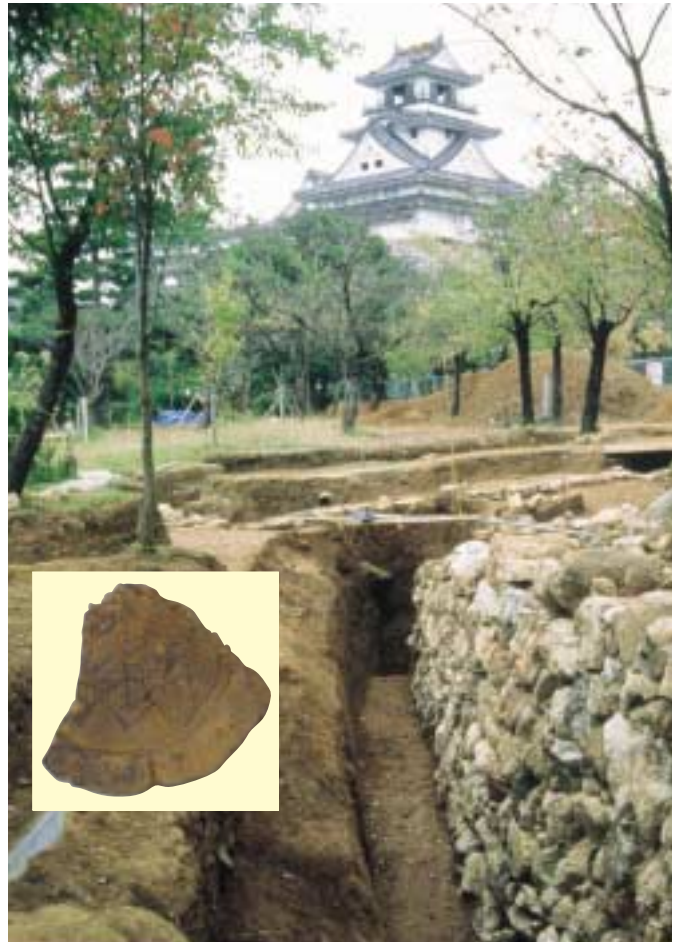
天守閣と旧石垣・桐紋瓦
