# 史跡 高知城跡

高知公園西ノ丸西側石垣改修工事に伴う調査報告書

2023.3

(公財)高知県文化財団埋蔵文化財センター

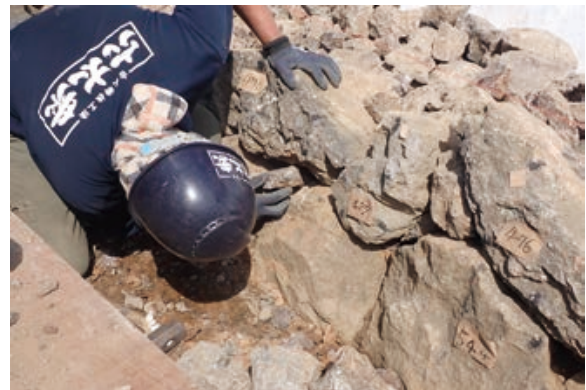
築石間に間詰め石を充填する

石垣の安定性を考慮して、築石間には間詰め石を充填し、補強を行った。間詰め石は築石間の隙間に合わせて、石をその場で加工し、適した形の石を充填していく。

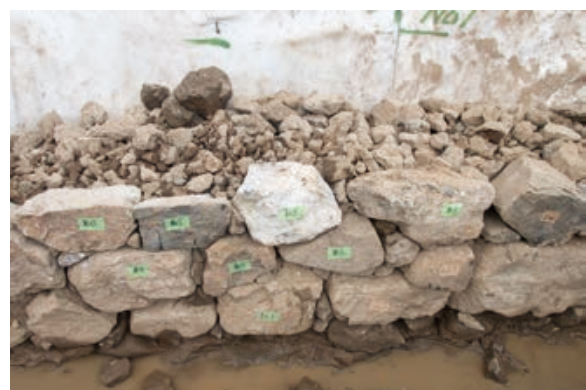
崩壊箇所の積み直し

崩落箇所等については元通りに戻すことは困難である。この場合、天端に向けてどのように調整していくのか石垣部会委員の意見を聞き、調整を図った。崩落により、空隙になっていた箇所には新補石あるいは、再利用しなかった築石を配石し、積み直した。

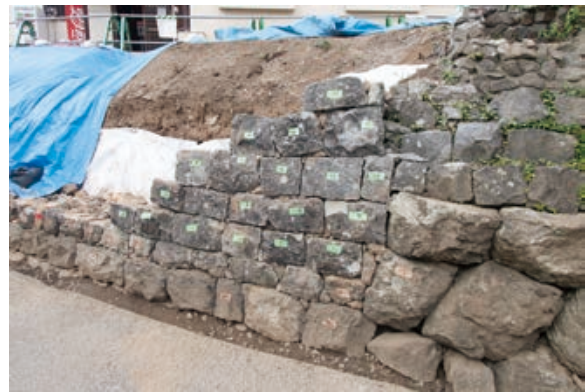
石垣南端部の積み直し

解体範囲の南端部については、協議の結果、盛土の露出防止とともに安定勾配を保つようにした。また、石垣の保全を図るため、転用石を用いた補填を行った。

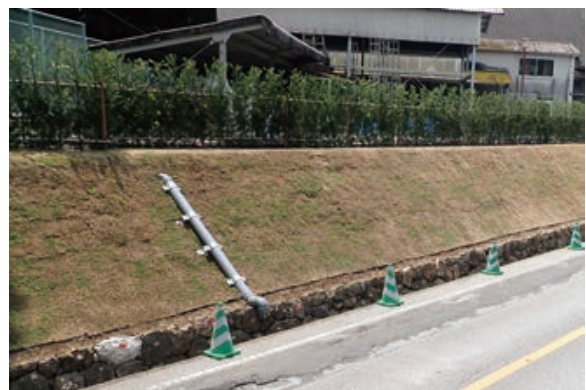
排水管の設置（北西より）

表面水を回収するため、側溝設置及び植栽により盛土流出を抑制し、石垣側への雨水を排水するにあたり、塩ビ管を法面側に設置し、石垣脇の水路に流すこととした。

さらに、法面側の補強を図るため、覆土には芝を張り、景観を損なわないように務めた。

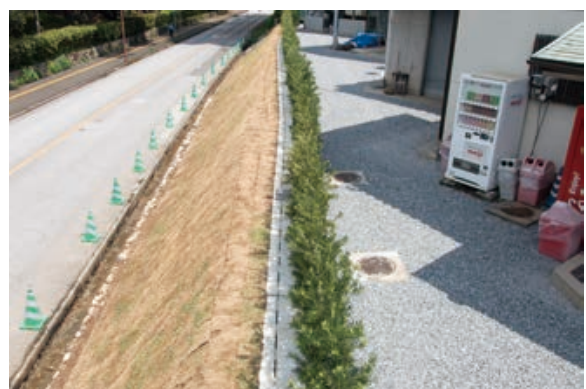
西ノ丸曲輪新設水路と植栽（南より）

西ノ丸の西端水路施工(U字水路)後、水路の東脇に沿って生垣(楨)を植栽し、転落防止も兼ねた。また、生垣より通路側には碎石を敷設し、景観整備に務めた。

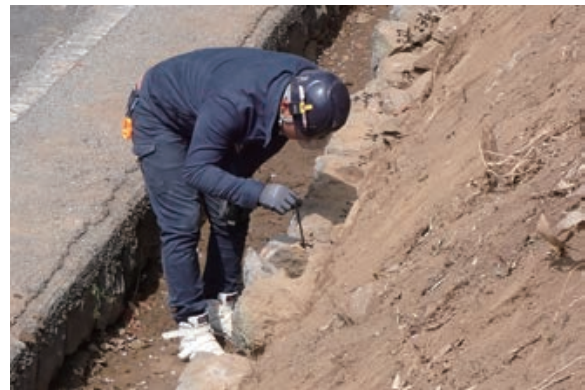
コンクリート壁直下の築石列には、築石に方形から長方形の規格性をもった割石が使用されており、この割石と上部のコンクリート壁の間にはコンクリートによる練り積みが施された状態であった。この築石列の下には、自然石及び加工石を使用した 2～3 段（高さ 0.5～0.6m）の石垣が積み重ねられており、コンクリート直下の築石列とは規格や加工度が違う状況がみられる。解体前のコンクリート壁の状態は、所々縦方向の亀裂があり、コンクリート壁と直下の石垣との間には隙間が生じ、緩みがみられる箇所も認められた。また、最上段斜面部に植栽された垣根の裏側（西ノ丸の平場側）にはコンクリート製の水路が設置され、この水路より石垣側に排水用としての 3 箇所の落とし口が設置されていた。西ノ丸では、施設建物等並びに城跡からの雨水を受けるため、山際及び施設周辺に数カ所の水路が設置され、一部は石垣側に排水口を設け、城外に排水されるようになっている。

B区コンクリート壁撤去後の石垣

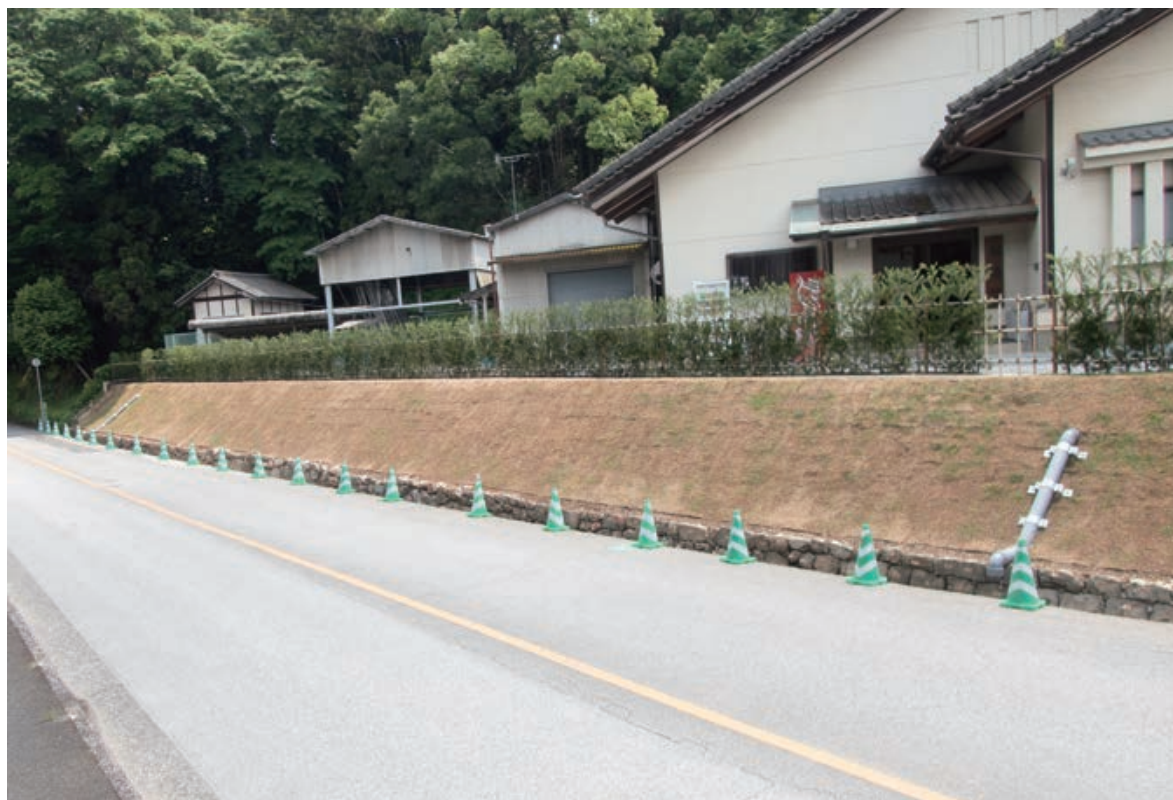
石垣崩壊箇所積み直し状態(南西より)

本改修工事においては、石垣構造に著しく影響を与えるもの以外は、解体した築石を積み直し、割れ石(破石)や積み直しが不可能なものについては、新補石材を調達して解体石材と取り替えることとした。また、裏込めには解体前に使用されていたものを再利用するとともに、新しく購入したものを充填し、十分な裏込め幅を確保した。

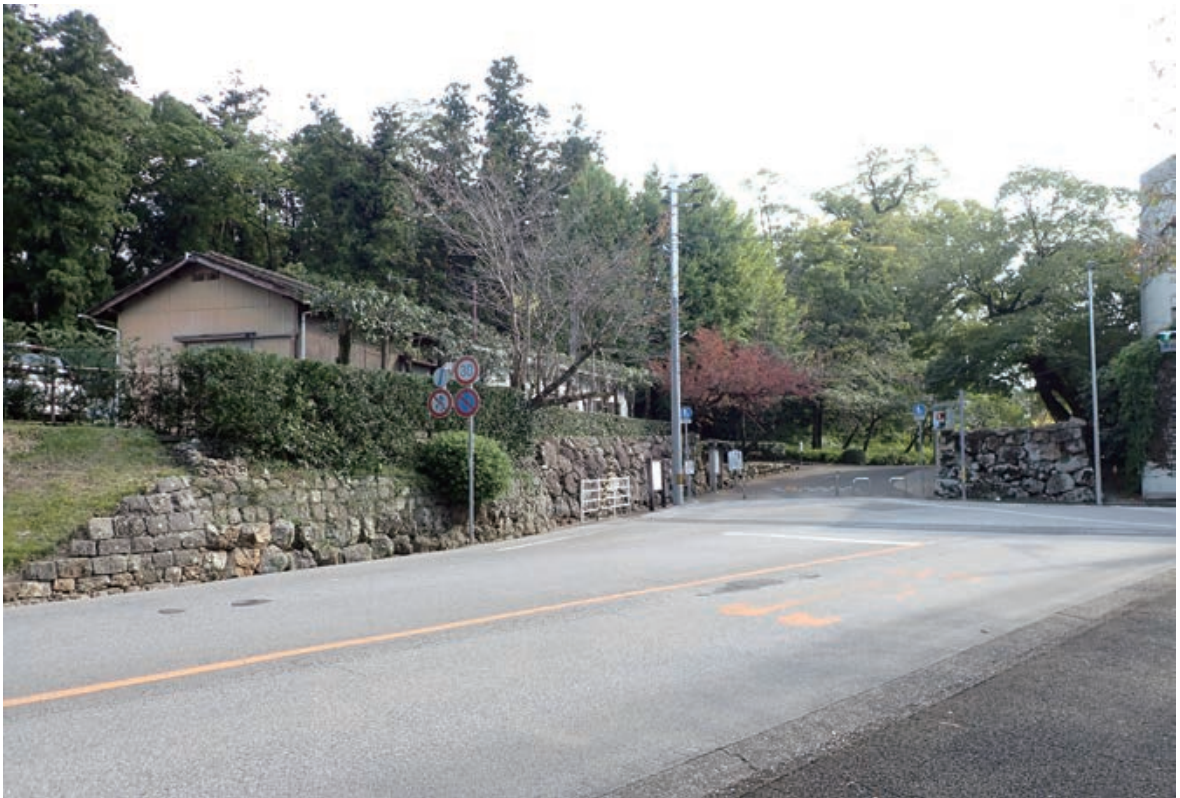
高知公園西ノ丸西側石垣改修工事竣工（C・D区）（南東より）
