平成 16 年度  
高知城石垣整備事業に伴う発掘・確認調査

# 高知城三ノ丸

記者発表および現地説明会資料

# 平成16年度 高知城石垣整備事業に伴う発掘・確認調査にかかる 高知城三ノ丸解体発掘調査概要

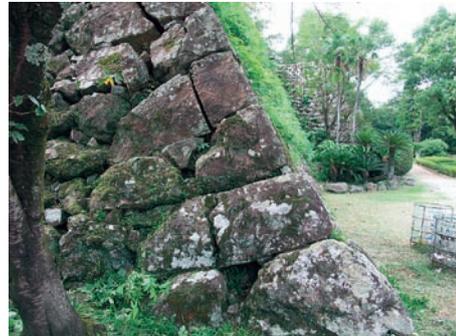
三ノ丸隅角部の石垣亀裂

高知城は、国史跡であると同時に住民の憩いの場で、さらに観光地でもあります。歴史的文化遺産として誇るべき高知城の石垣で、近年孕みや陥没が生じていることが判明しました。高知県教育委員会では、特に本丸南石垣と三ノ丸石垣について安全性を考慮し、積み直し等の防災上の措置をとる必要性から、石垣整備を行うことにしました。本丸南石垣は昨年度終了し、今年度は三ノ丸の解体調査に

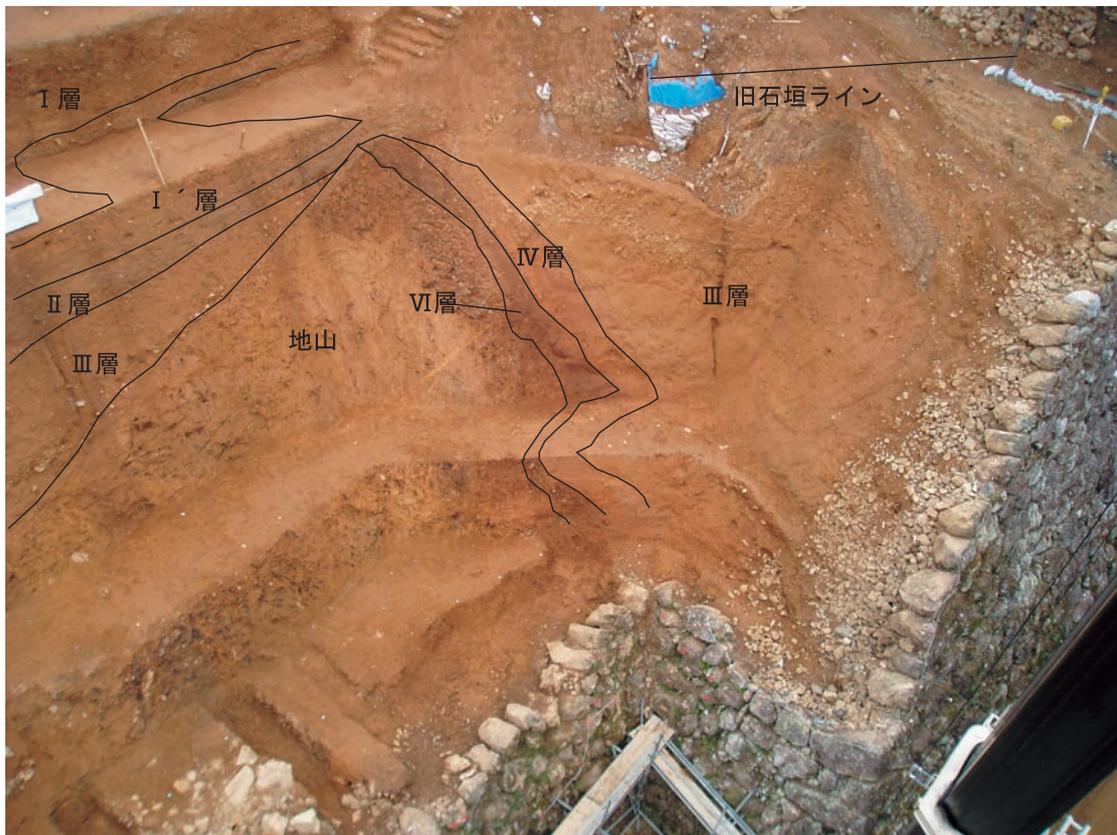
解体調査区北側部分の盛土を含む層序

I層とI'層は、盛土の上層です。II層は少し色が黒っぽい層です。この層から多くの遺物が出土しており、下限の年代で1650年頃生産された伊万里焼があります。このII層は、慶安3年石垣崩壊で改修した痕跡の可能性があります。その下のIII層は、盛土下層としています。この層から瓦片が多く出土しています。IV～VI層は、中世の表土面と考えられます。この層からは、中世の遺物しか出土していません。

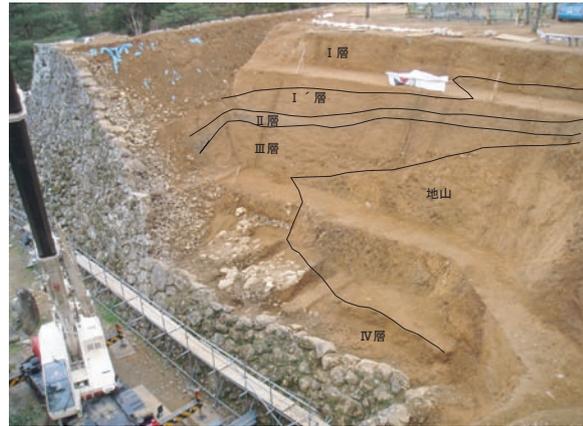
解体調査区南側部分の盛土層序写真

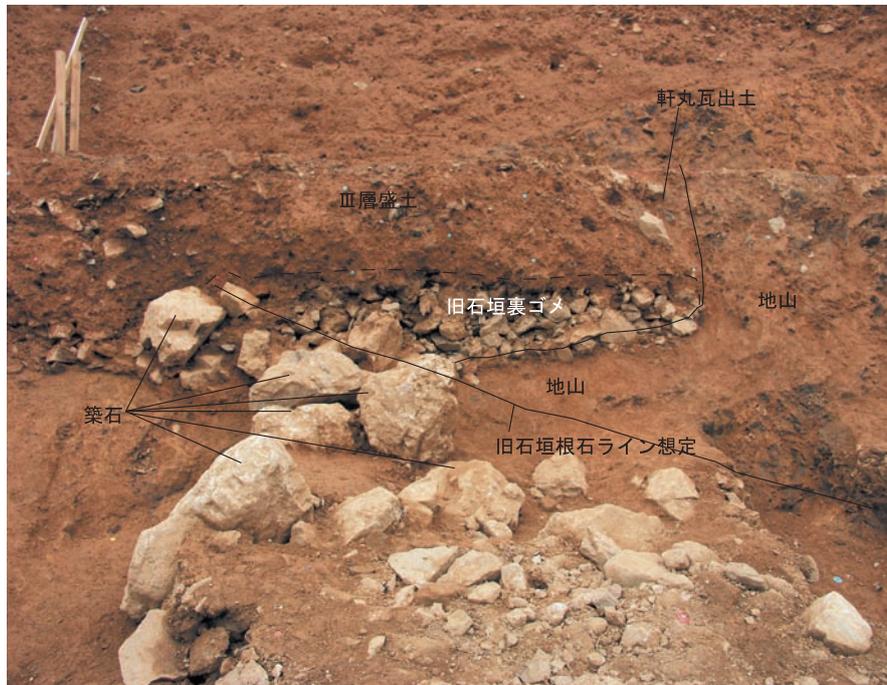
旧石垣断面図 (南北)

石垣解体調査で、旧石垣を検出しました。旧石垣は、現存石垣の下端部から約3mの高さで、裏側に約4～6m奥の地点で見つかりました。旧石垣は、残りが悪く根石（ねいし）と考えられる部分と、裏ゴメ部分を検出したのみです。さらに当時積まれていたと考えられる築石（つきいし）

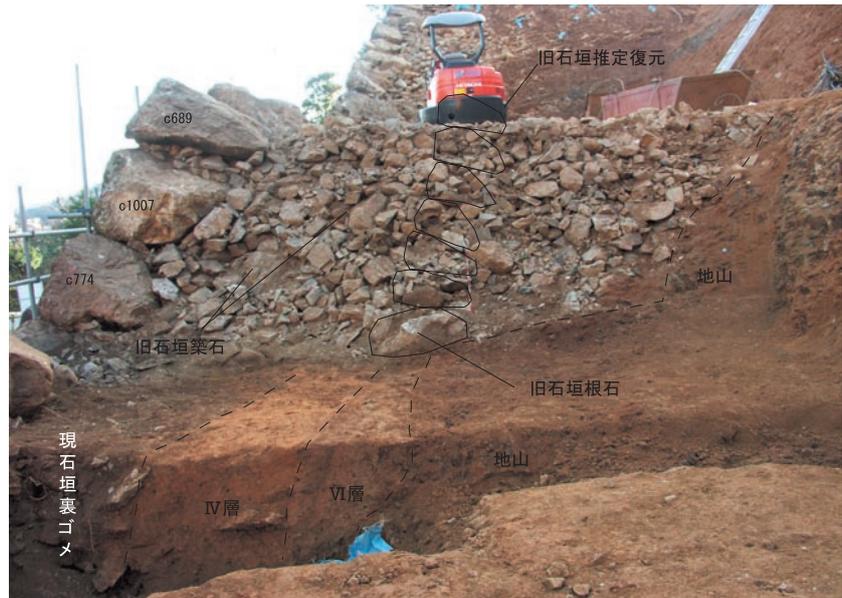
現存石垣断面（東西）

も見つかりました。三ノ丸の現存石垣は、慶長16(1611)年に構築されたと文献では記載されています。旧石垣は、現存の石垣裏側から検出されておりますので、慶長16年以前に構築されたと考えられます。高知城の歴史からすると、慶長16年は二代藩主忠義の治世ですので、それ以前となると山内一豊か長宗我部元親の頃に築かれた石垣ということになります。今回は、旧石垣の一部を検出したのみですが、来年度解体調査区に旧石垣が延びていますので、全体の説明は来年度になりそうです。
