都市計画道路はりまや町一宮線に伴う埋蔵文化財発掘調査

しんぼりがわごが
新堀川護岸

記者発表及び現地説明会資料

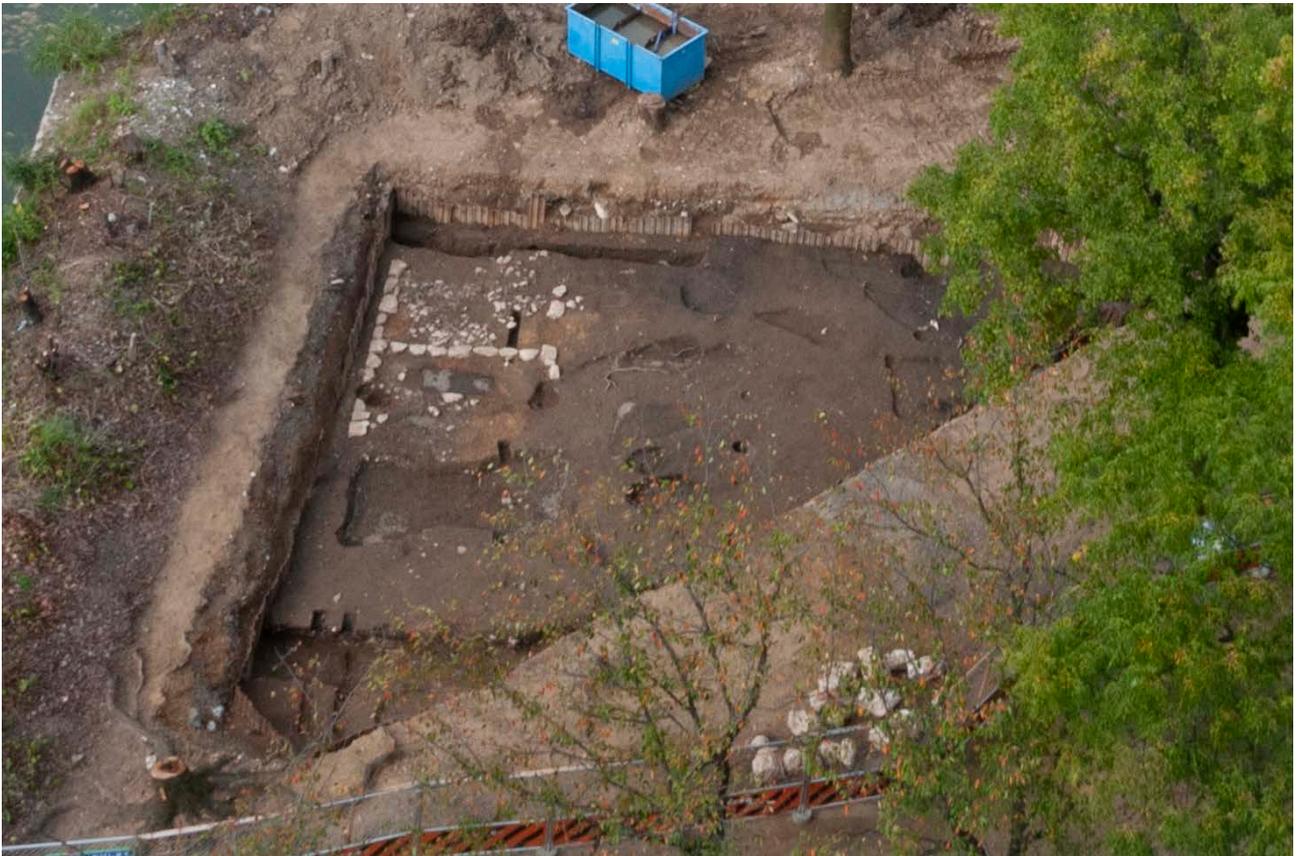
竹村家廃絶時の遺構

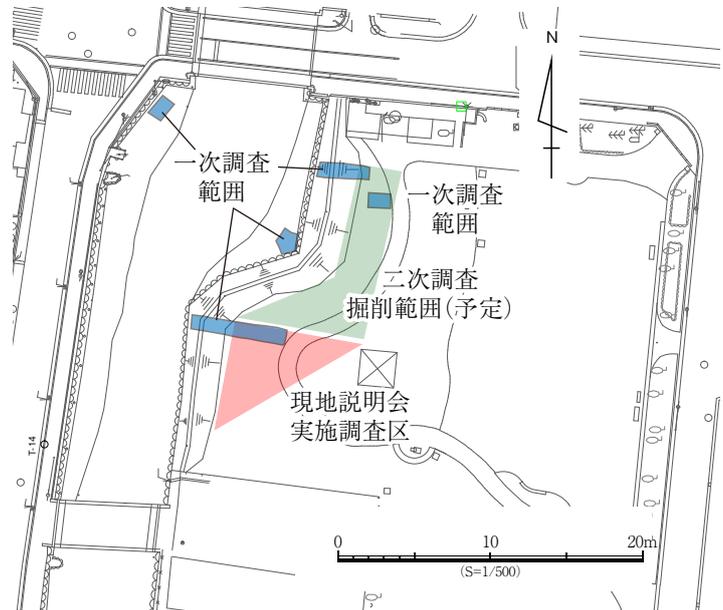
調査区の区分

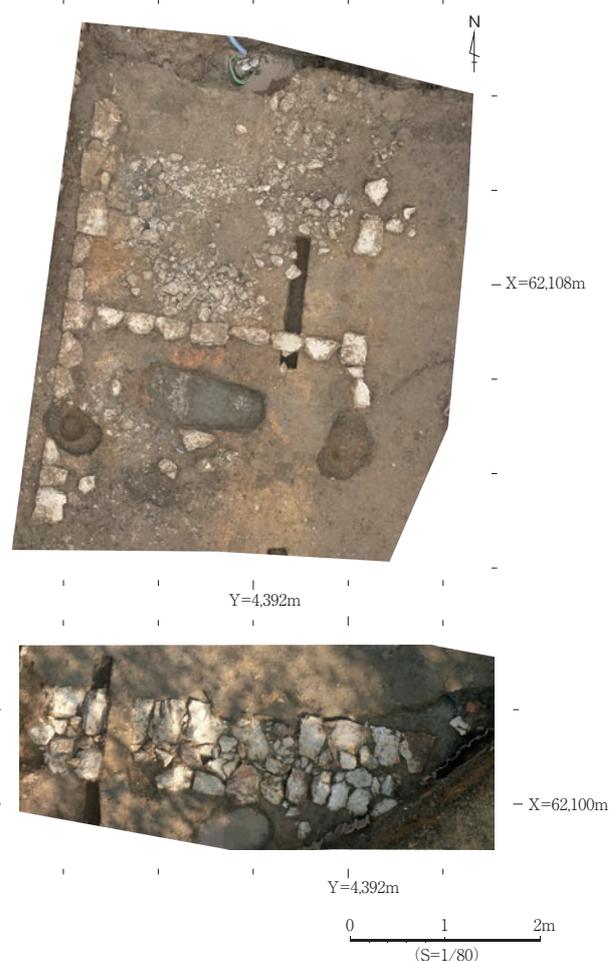
石列（上） 蔵基礎（下） オルソ

竹村家の蔵の基礎、石列がみつかつています。（石列：桁行約4.6m×梁間3.2m、蔵の基礎：検出長4.2m×幅1m）基本的に石灰岩を使用しており、意図的に加工されている痕跡や、ハンダなども検出されています。

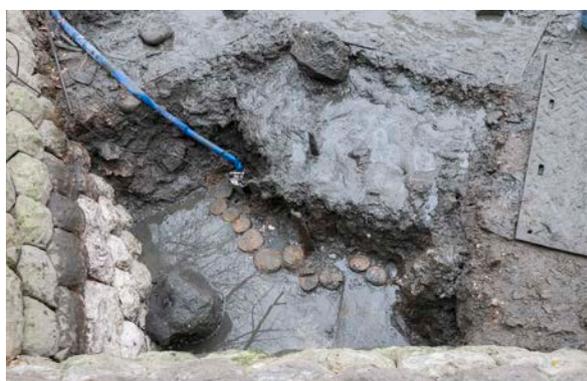
木杭出土状態

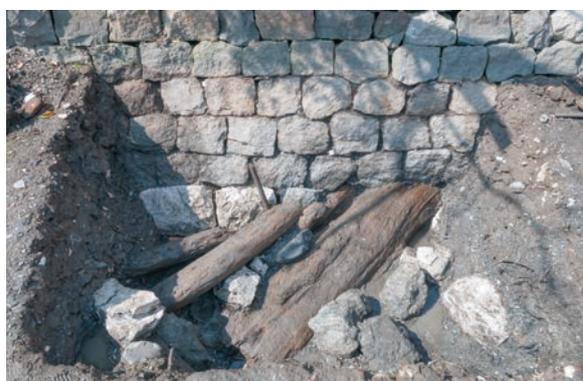
洞木、橋脚基礎出土状態

干潟の発掘調査においては埋没範囲の胴木や、根入れ部分において旧橋脚の基礎の可能性のある木材が明らかになりました。
