史跡 高知城跡

追手門東北矢狭間塀石垣改修工事調査報告書

2014.8

高 知 県 教 育 委 員 会
(公財)高知県文化財団埋蔵文化財センター

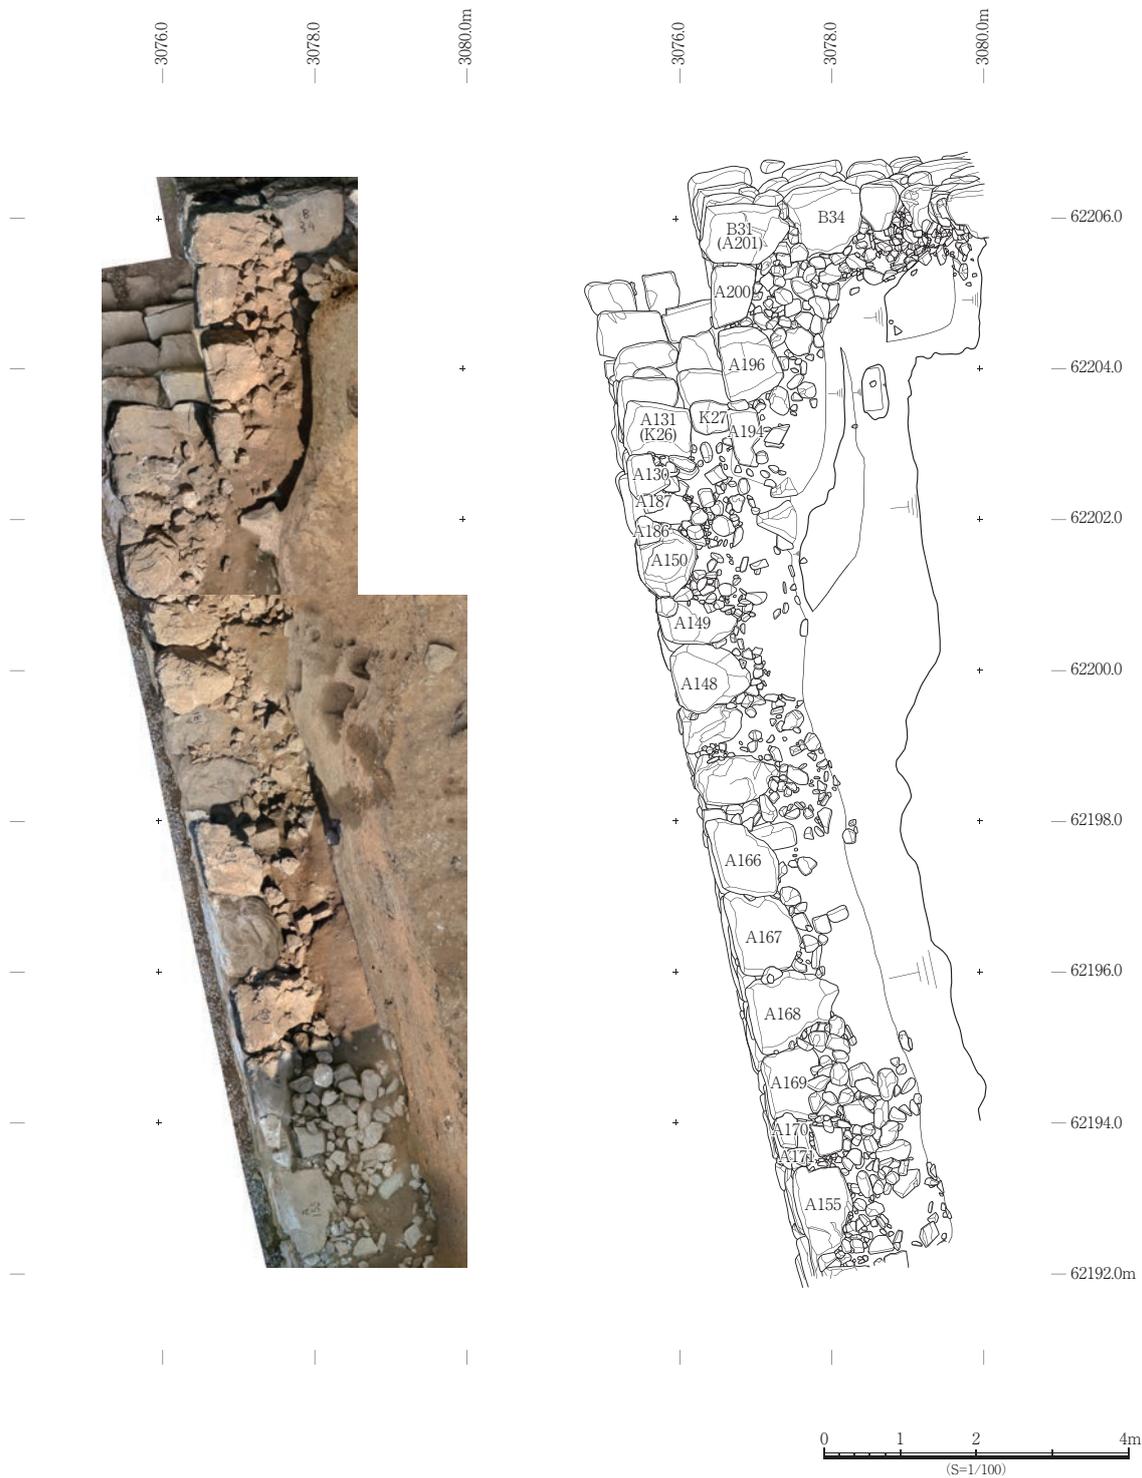
図19 西面石垣e~e'ライン平面図及びオルソ画像図

170)は築石背面に裏込め石を検出した。A169・170築石尻側には幅1.2m以上を測る裏込めを確認し、さらに盛土側にも裏込め石は続いていた。A166・148築石の間においても盛土側までの幅約1mの裏込めを確認した。裏込め石の形状は10cm未満から20cm大、30cm大、40~50cm大を測るのがみられ、A169・170築石には40~50cm大の大きな裏込め石が詰められていた。北面石垣につ

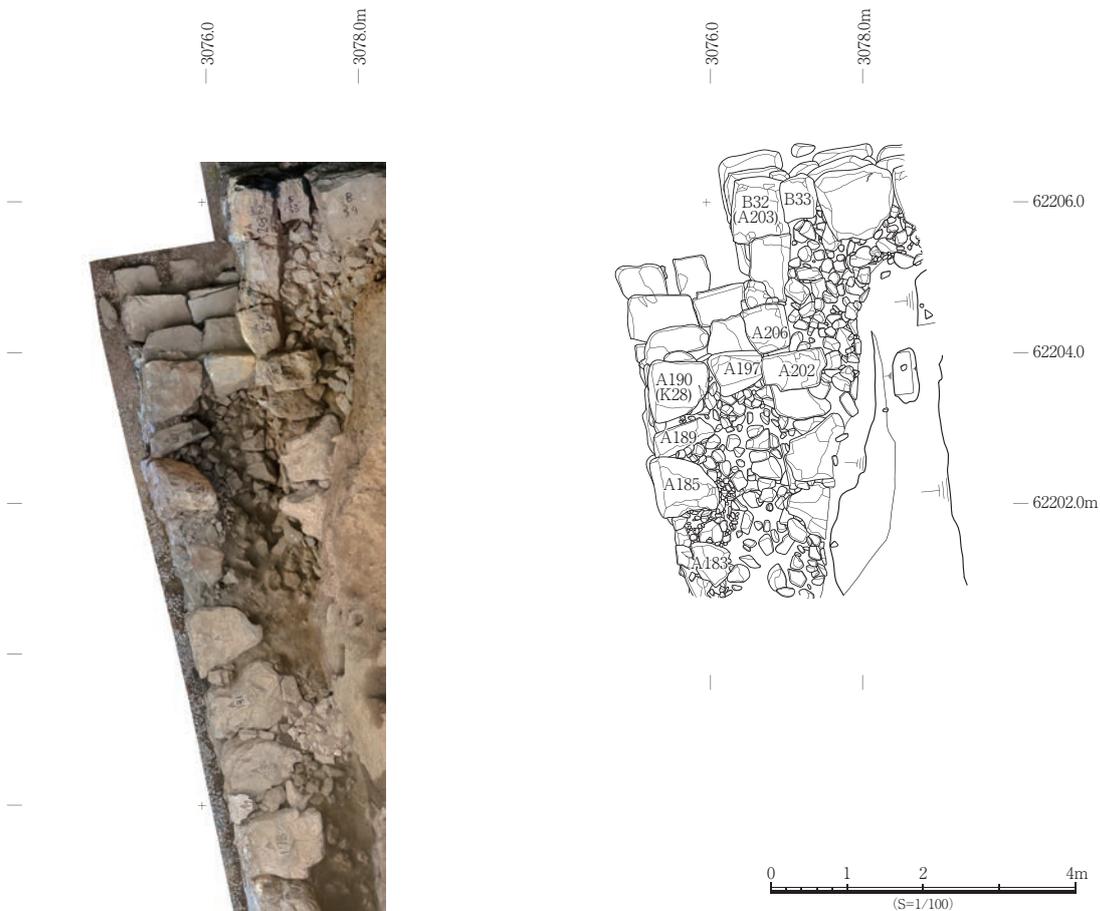
図20 西面石垣f～f'ライン平面図及びオルソ画像図

など石質の違う割れ石を貼付け、面の成形をしていた。さらにA185 築石の石尻から約90cm奥には築石大の石を5石検出した。チャートが4石と砂岩が1石で周辺には特に大きめの裏込め石が集中しており、土留め的な役割を呈した石の可能性が考えられる。これらの石より下層は盛土はみ

られず裏込め石が詰められている。g～g'ライン(A183・184・207)のA184・207築石は控えの長さが55～65cmを測るチャートで、築石の背面は裏込め石のみ詰められており、盛土層はみられない。解体範囲最下段石列h～h'ラインには若干盛土からの土の流入がみられたが、背面は裏込め石が詰められていた。

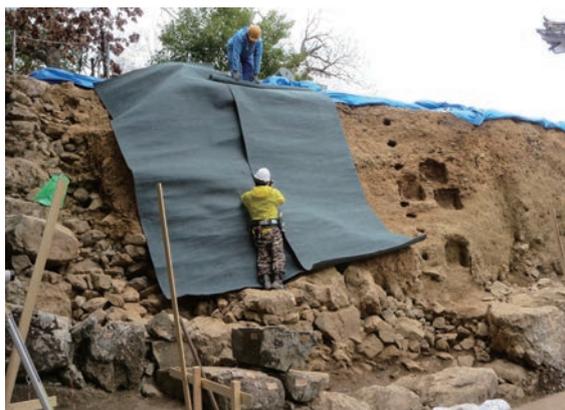
⑧石垣背面の処理

盛土の流出防止の対策を行った。吸い出し防止シートを盛土面へ設置し養生を行い安全施工に留意した。

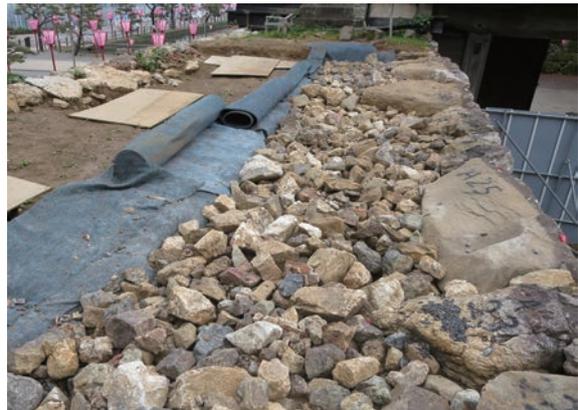
石垣積上げ終了後、東北矢狭間塀改修工事の施工が可能な状態で仕上げた。東北矢狭間塀の控柱を設置するため表土面での仕上げは石垣改修工事では実施しなかった。

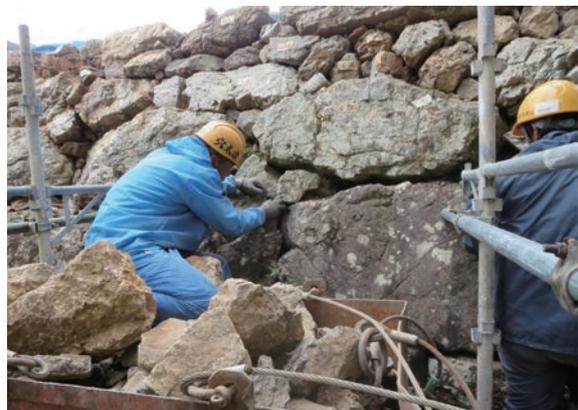
⑲東側石垣間詰めめの充填

今回石垣改修工事を実施しなかった東面の石垣については、間詰石が抜けている箇所が多数みられたため、石垣の安定性を考慮し、新しく間詰石を充填し補強を行った。

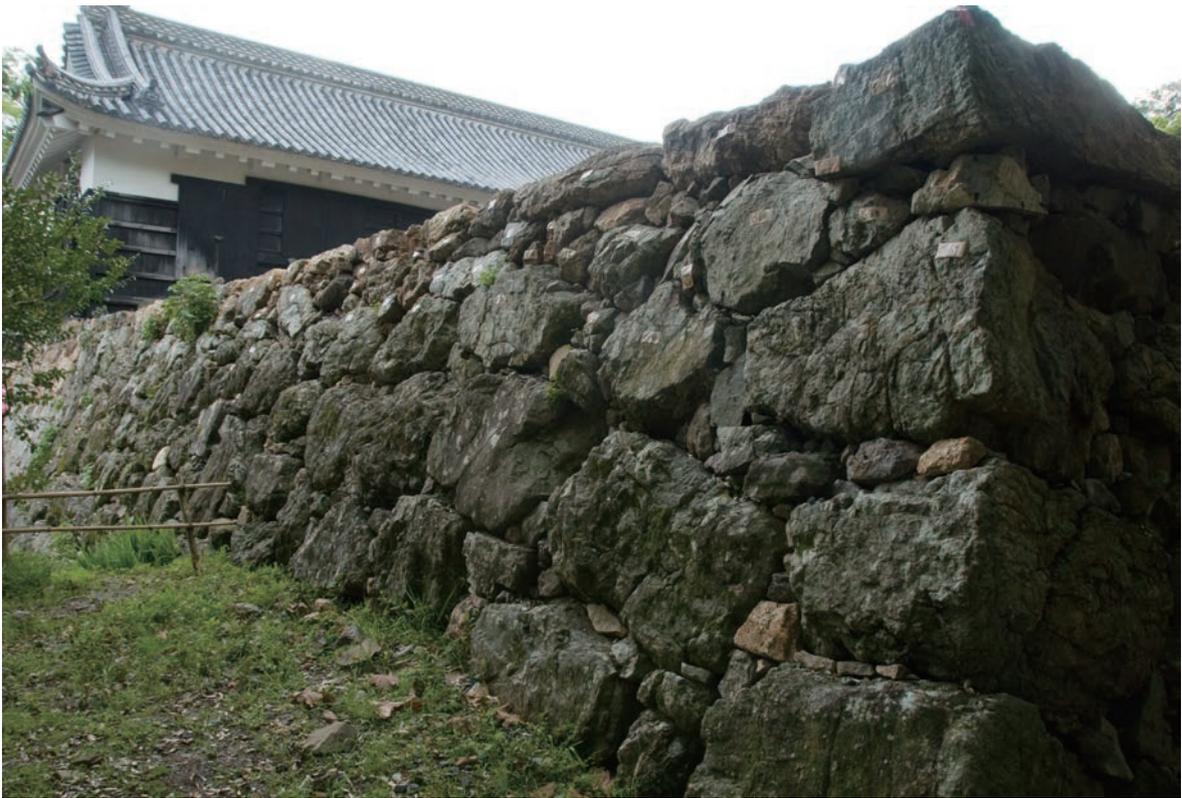
追手門東北矢狭間塀石垣間詰石充填完成写真（北東より）

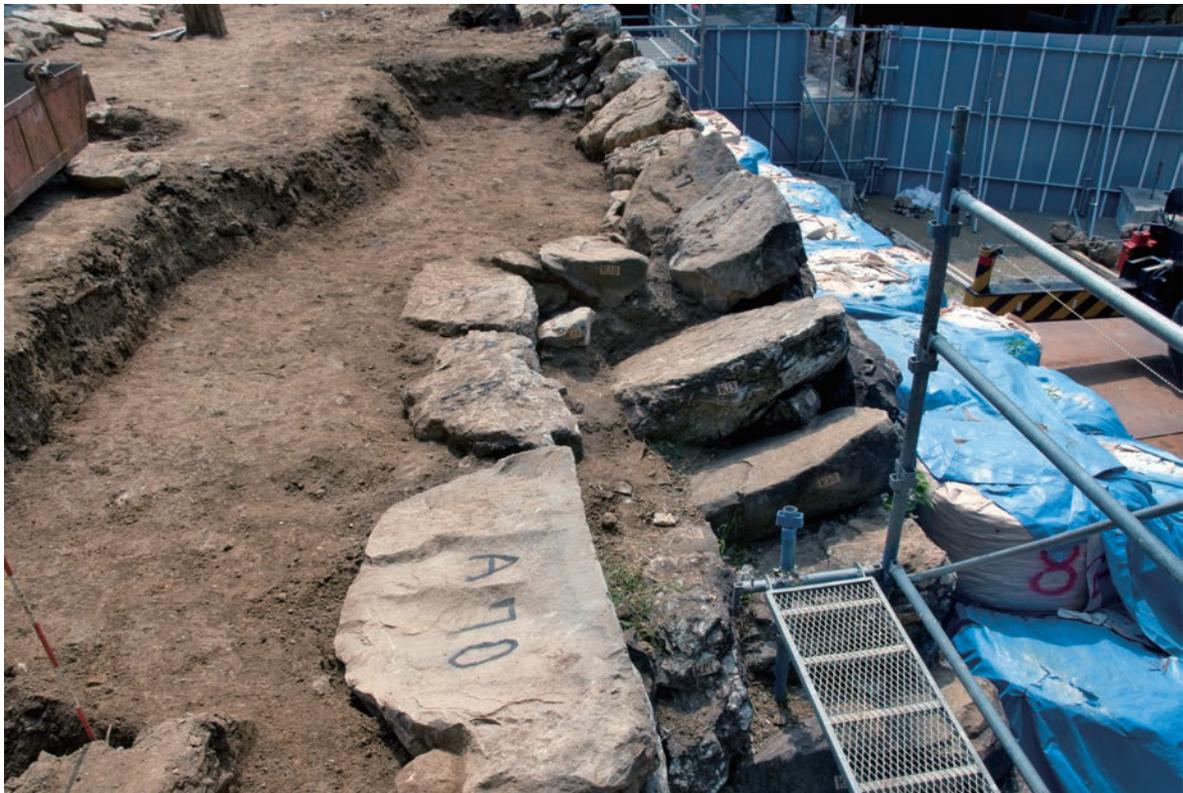
西面石垣 a~a' ライン(北側・先行解体)石列と背面の状態(北より)

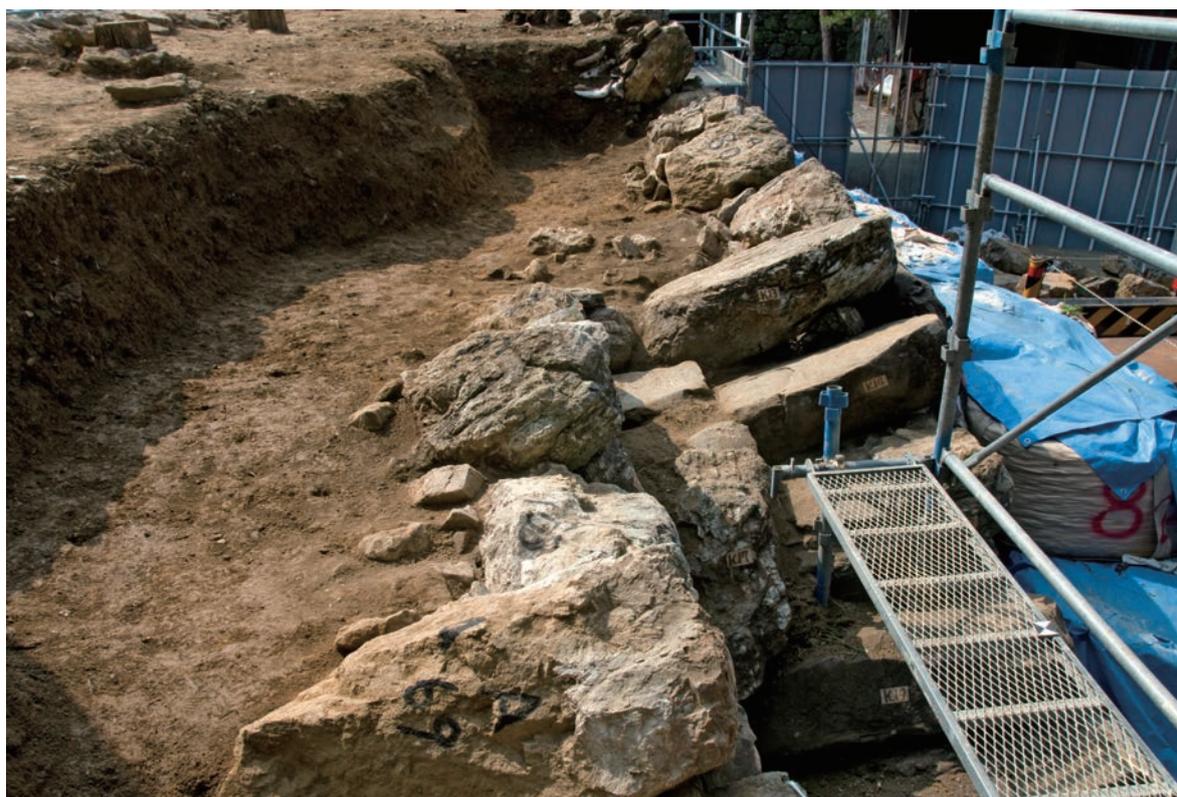
西面石垣b～b'ライン(北側・先行解体)石列・裏込め・盛土の状態(北より)

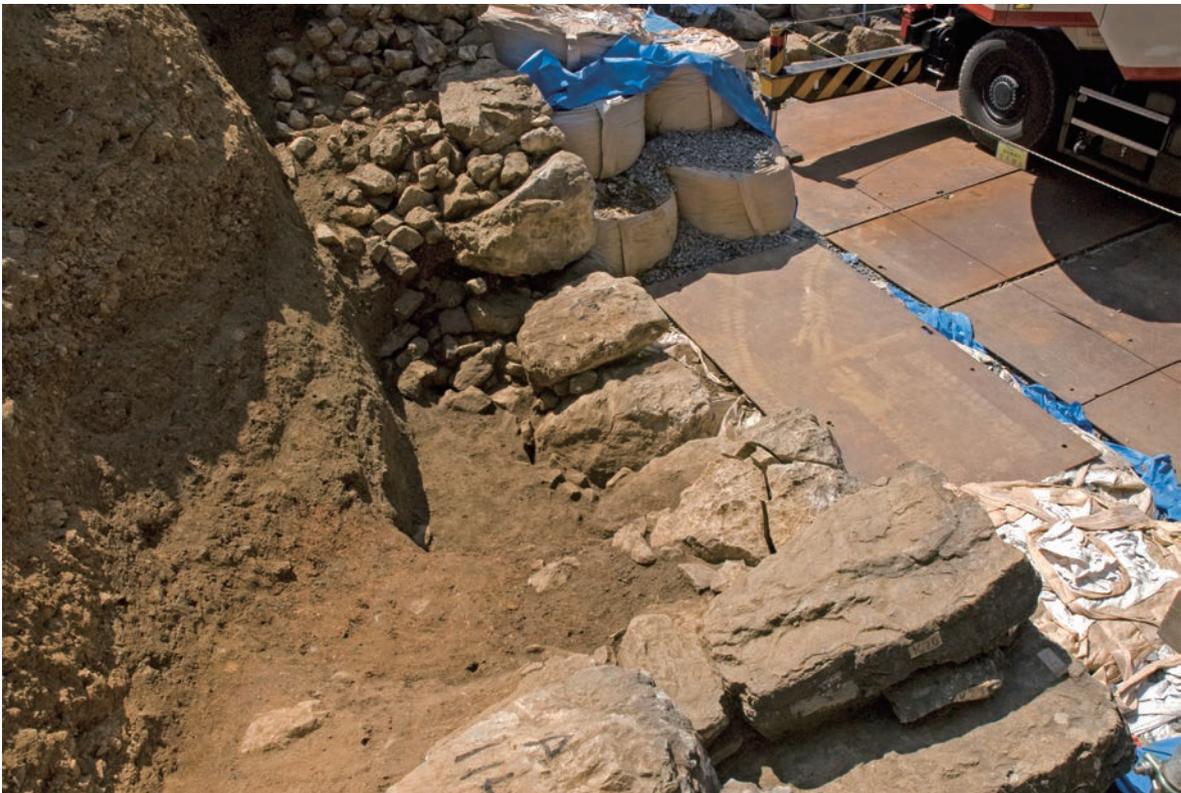
先行解体範囲石垣背面断面の状態(北西より)

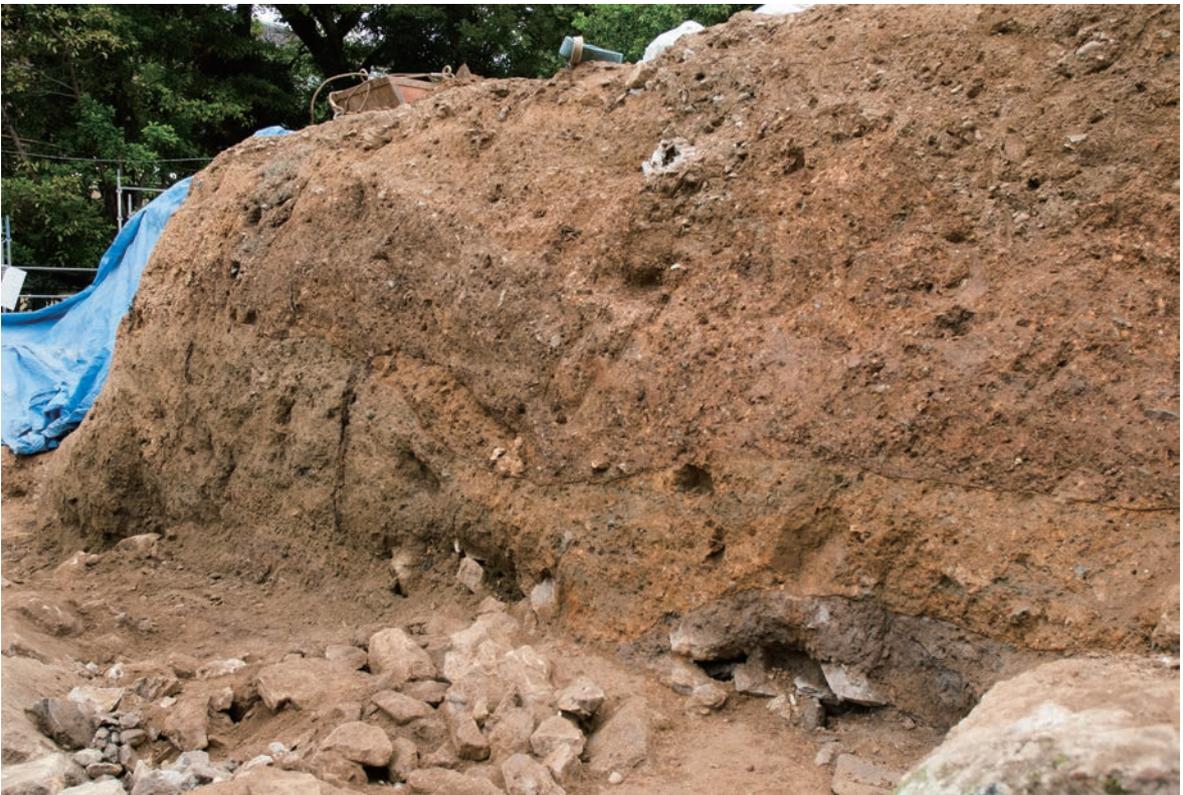
西面石垣（南側）背面断面の状態（北より）

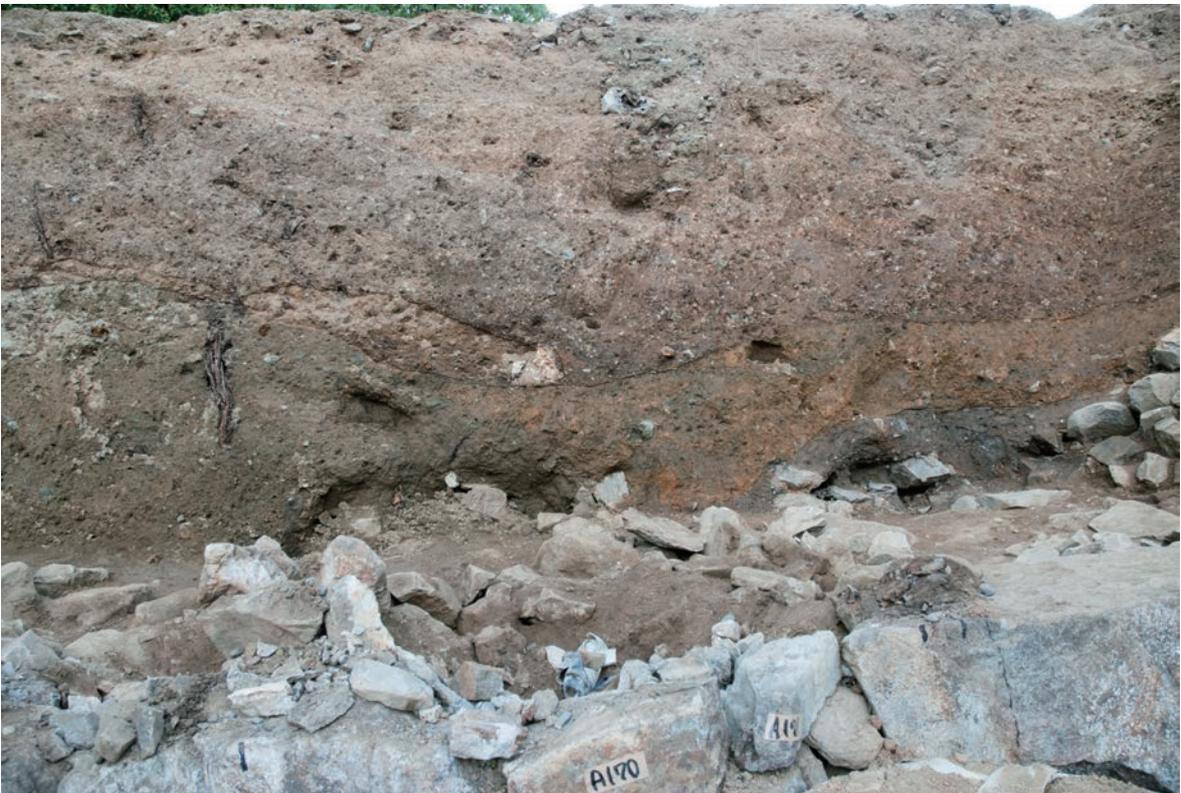
石垣解体調査終了写真(平成24年度繰越)(西より)

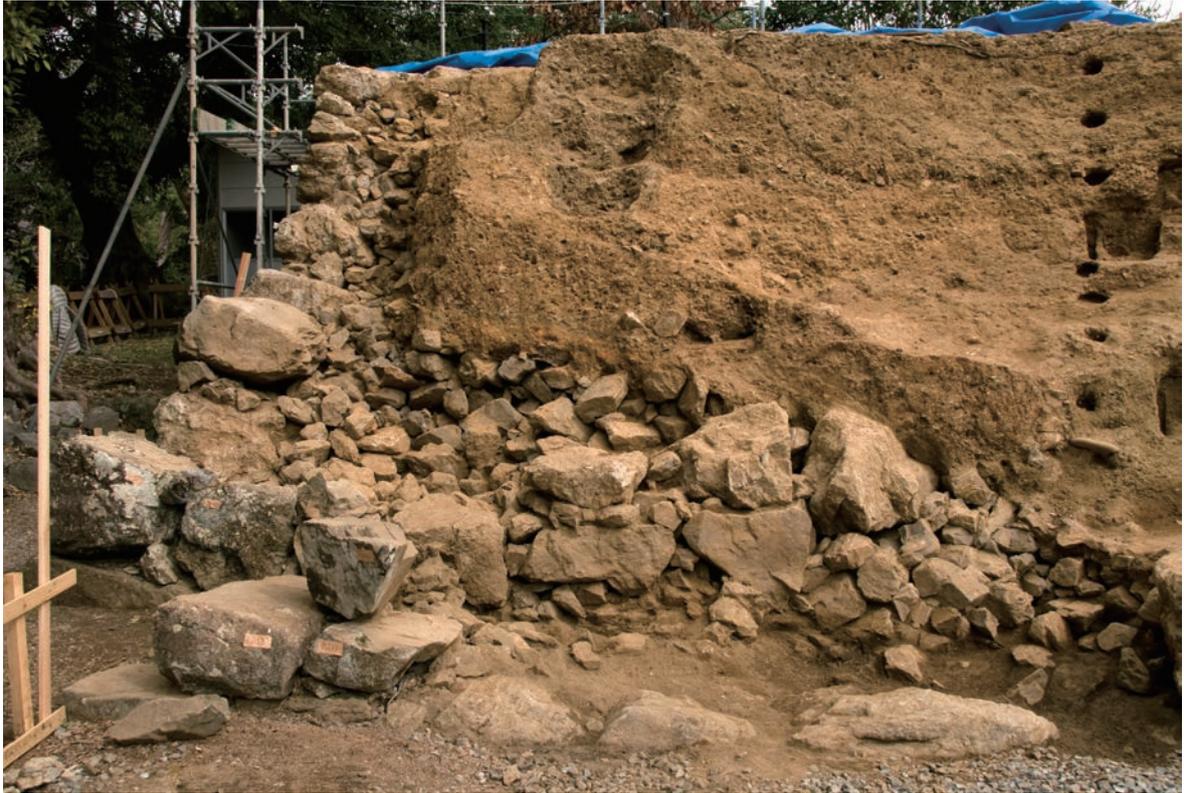
西面石垣(北側)背面断面の状態(西より)

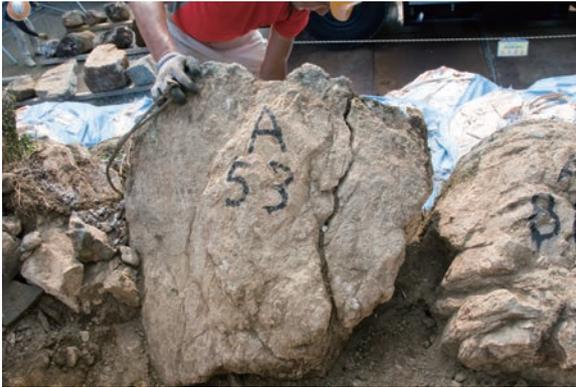
築石 (A53) 胴割れの状態 (東より)

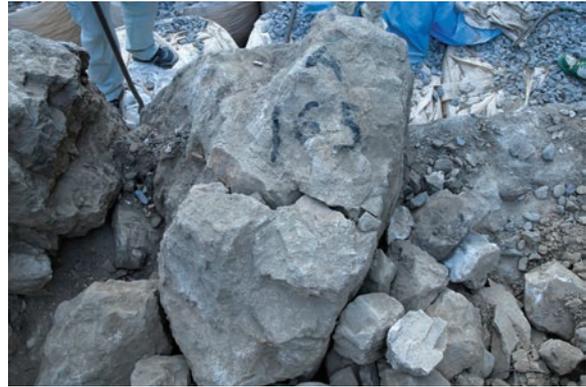
築石 (A165) 胴割れの状態 (東より)

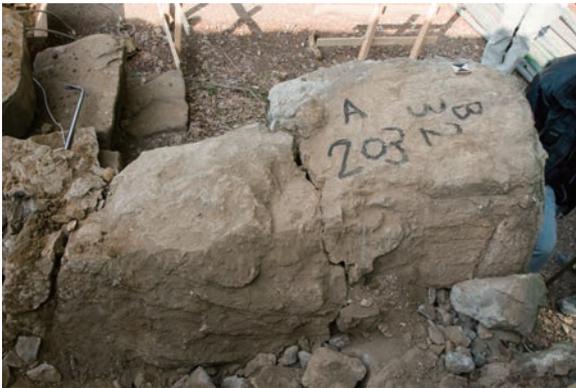
角石 (A203) 胴割れの状態 (東より)

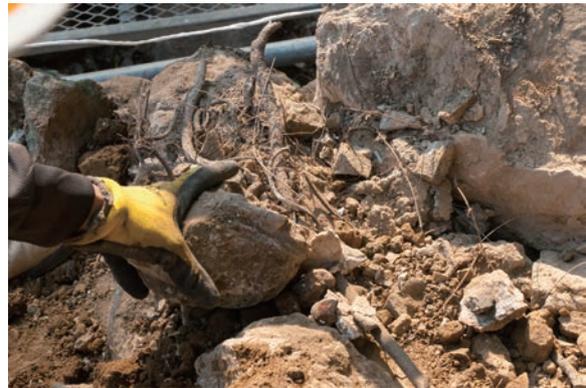
築石 (A111) 解体後植物根の繁茂状態 (東より)

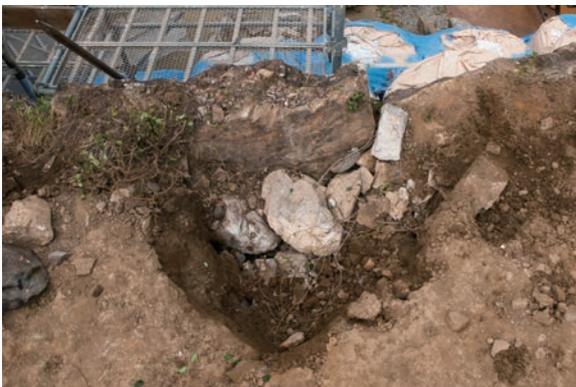
築石 (A32) 解体後植物繁茂状態 (東より)

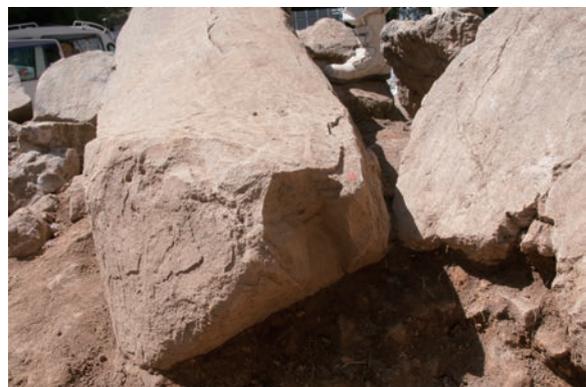
階段築石 (K14) 矢穴の様子 (東より)
