# 史跡 高知城跡

高知公園西ノ丸西側石垣改修工事に伴う調査報告書

2023.3

(公財)高知県文化財団埋蔵文化財センター

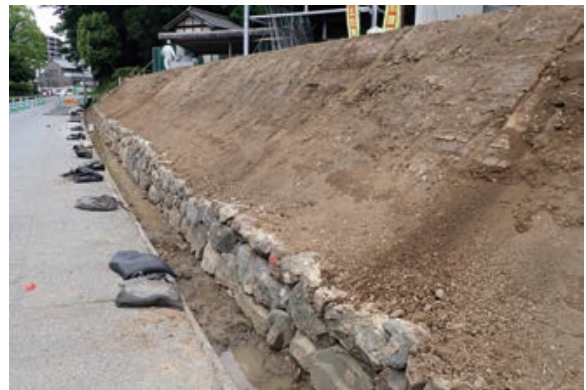
覆土作業

石垣積み上げの終了後、石垣天端は盛土で覆い、盛土法面は設計勾配に合わせ施工した。

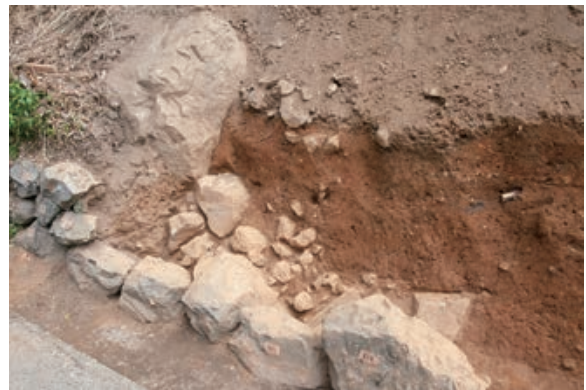
B区北端部木根出土状態 (西より)

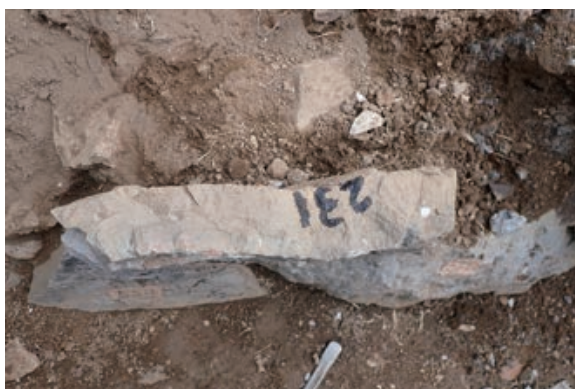
解体した2段目石垣は、築石番号213～382に該当する。石材にはチャート、砂岩、石灰岩が使用されており、築石の大きさは高さ10～90cm、幅が15～70cmとばらつきがあり、その形態も不揃いである。築石の裏側は裏込めが施され、その幅は20～40cmを測る。裏込め石には同石材の割石が使用されているが、裏込め内には背面盛土の流入が著しい状態であった。これら解体した築石の内9石に割れや亀裂が確認された。石材はチャートが8石、石灰岩が1石であった。割れあるいは亀裂を確認した築石の中には、築石面の寸法に対し、控えの長さが短いものがみられた。

B区築石(割れ石)の状態

石垣の安定性を考慮して、破石で再利用が不可能な築石は交換した。また、築石の内、控え等が短く、石垣の構造上問題ある築石についても、検討の結果、新補石に交換することとした。

割れ石(破石)や控え等が短く、石垣の構造上問題のある築石については新補石に交換し、問題点を取り除いた。控えが短い築石については、控えの長さを十分にとることで石垣の安定性を図った。

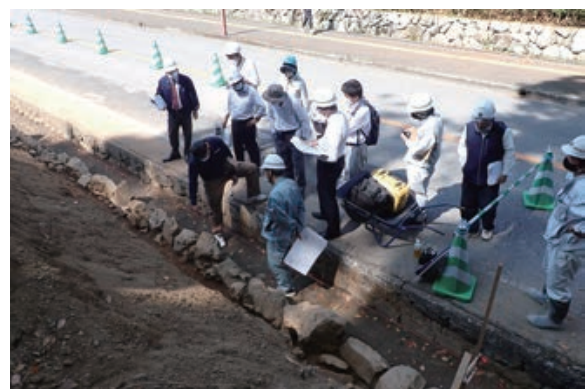
西ノ丸西側石垣の石材には高知城石垣と同じくチャート、砂岩、石灰岩が使用されているが、築石の大きさや形態は城内の石垣と比較すると小さく、石の形状も不揃いである。崩落箇所である北端から約20～30mの範囲に事前のトレンチ(B区TR-1)を設定し、背面の調査を実施したところ、コンクリート壁下の石垣にまで上面の桜の木根の一部が至っていた。その後の石垣の解体調査では、石垣の裏込めが北部域において約60cm、その他20～40cmの幅で確認されたが、三段目の調査では場所によっては裏込めがみられず、盛土のみの場合も認められた。また、裏込めが確認された箇所でも裏込め内に背面盛土の流入が多くみられた。さらに解体築石の内で割れあるいは亀裂・罅等を確認したものの中には、築石面の大きさに対し控えの長さが極端に短い石が認められた。

B区控えの短い築石
